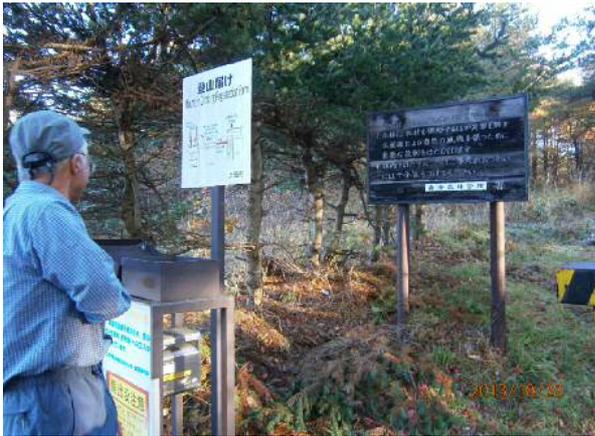
写真番号	1	撮影日	H25.10.28
	施設名	登山道入口 登山届・看板		
	緯度	36.490633		
	経度	138.397217		
	概況	健全である。

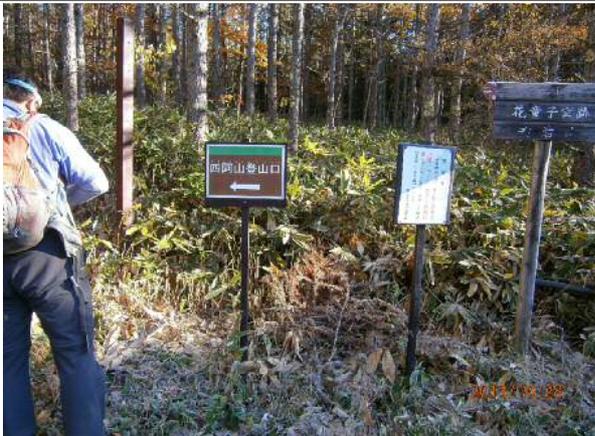
写真番号	2	撮影日	H25.10.28
	施設名	道標・看板		
	緯度	36.498200		
	経度	138.403633		
	概況	健全である。

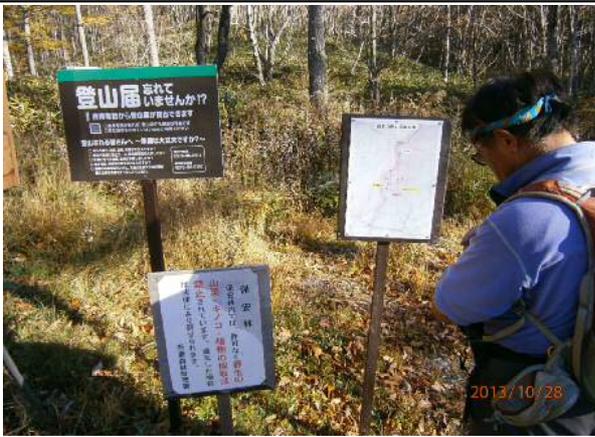
写真番号	3	撮影日	H25.10.28
	施設名	案内図・看板		
	緯度	36.514583		
	経度	138.408700		
	概況	健全である。

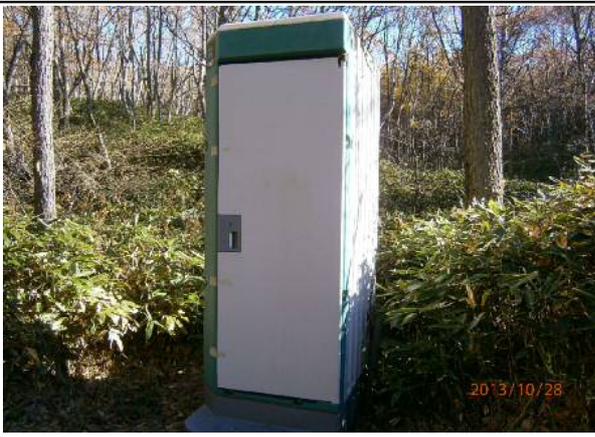
写真番号	4	撮影日	H25.10.28
	施設名	簡易トイレ		
	緯度	36.514667		
	経度	138.408650		
	概況	健全である。健全である。

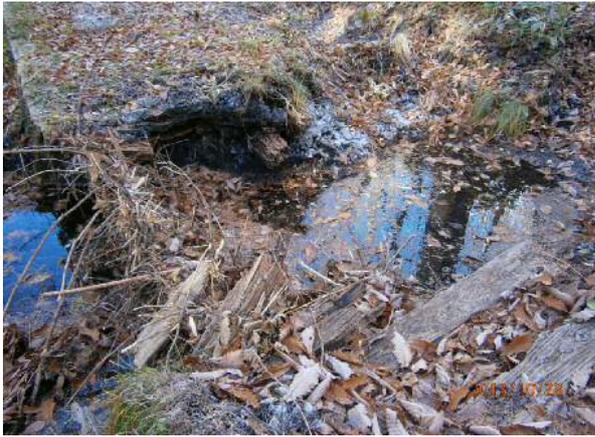
写真番号	5	撮影日	H25.10.28
	施設名	木橋		
	緯度	36.514683		
	経度	138.409083		
	概況	破損している

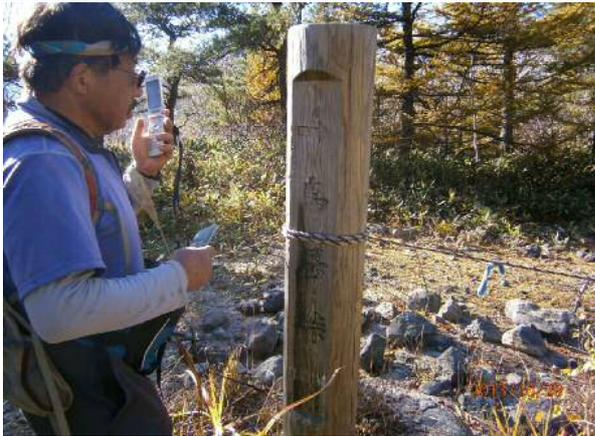
写真番号	6	撮影日	H25.10.28
	施設名	道標		
	緯度	36.515183		
	経度	138.414567		
	概況	健全である。

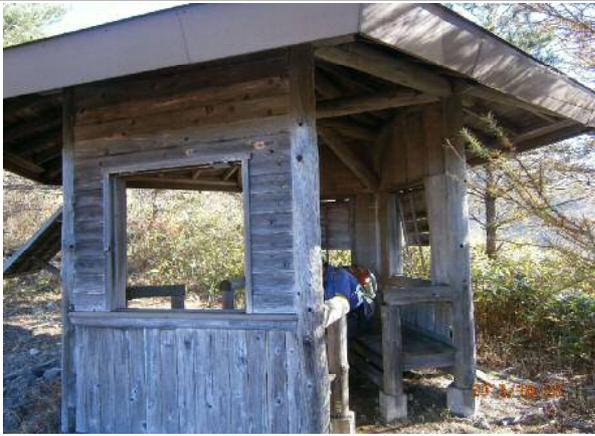
写真番号	7	撮影日	H25.10.28
	施設名	小屋 休憩所		
	緯度	36.518000		
	経度	138.414833		
	概況	健全である。

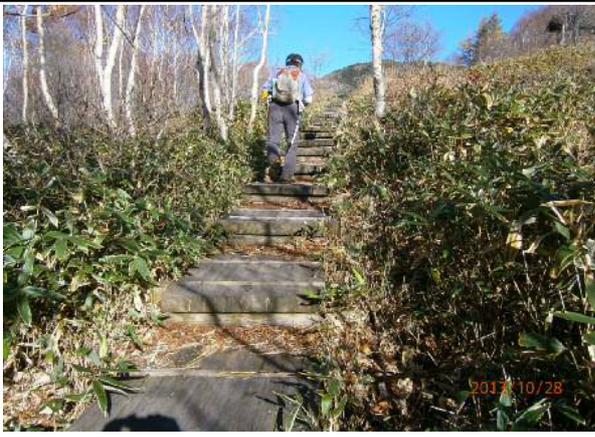
写真番号	8	撮影日	H25.10.28
	施設名	木階段		
	緯度	36.519717		
	経度	138.415017		
	概況	健全である。

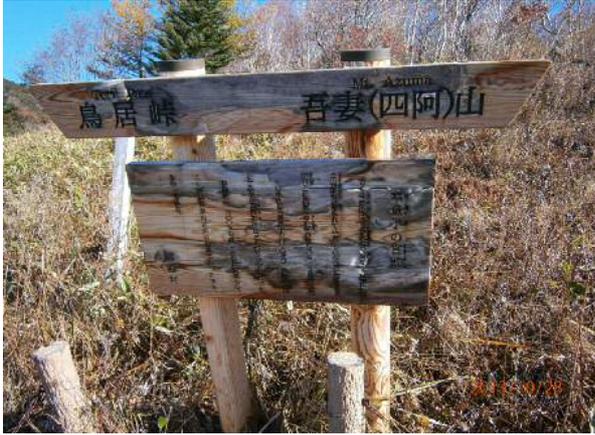
写真番号	9	撮影日	H25.10.28
	施設名	道標 宮跡看板		
	緯度	36.520233		
	経度	138.414967		
	概況	健全である。

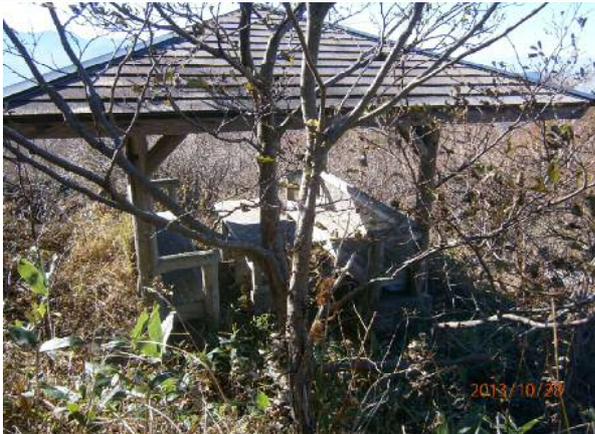
写真番号	10	撮影日	H25.10.28
	施設名	小屋 休憩所		
	緯度	36.520217		
	経度	138.415033		
	概況	健全である。

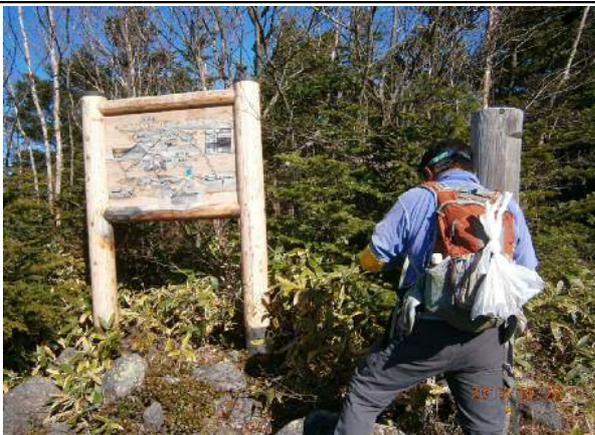
写真番号	11	撮影日	H25.10.28
	施設名	案内図・道標		
	緯度	36.527233		
	経度	138.412017		
	概況	健全である。

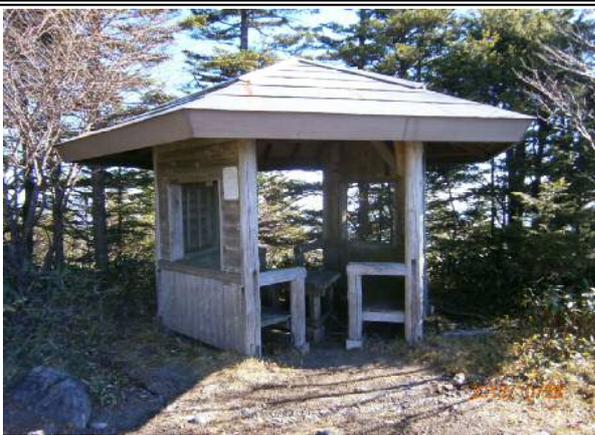
写真番号	12	撮影日	H25.10.28
	施設名	小屋 休憩所		
	緯度	36.527233		
	経度	138.412000		
	概況	健全である。

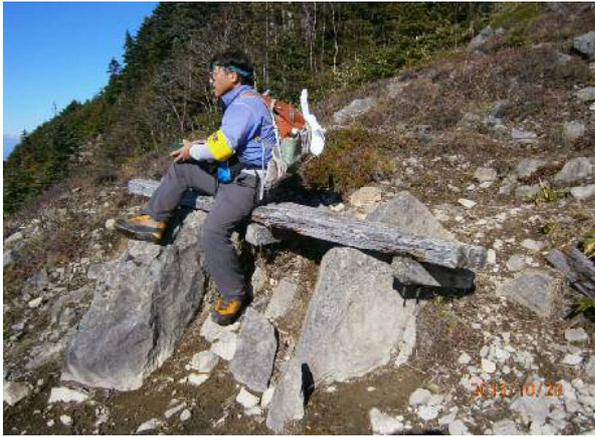
写真番号	13	撮影日	H25.10.28
	施設名	ベンチ		
	緯度	36.531300		
	経度	138.413567		
	概況	基礎破損している

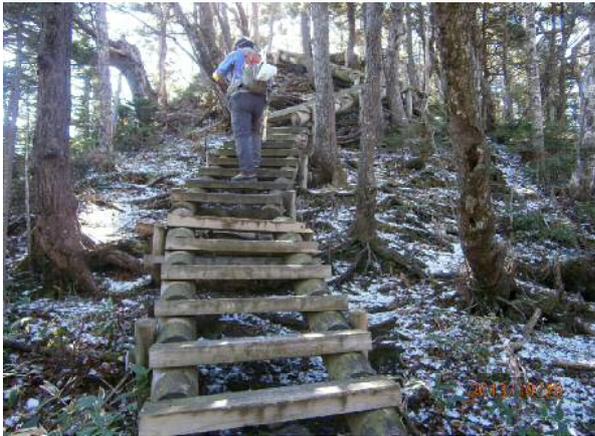
写真番号	14	撮影日	H25.10.28
	施設名	木階段		
	緯度	36.533233		
	経度	138.414067		
	概況	健全である。

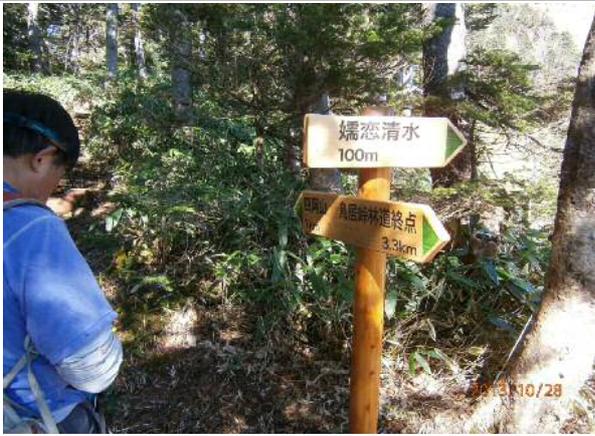
写真番号	15	撮影日	H25.10.28
	施設名	道標		
	緯度	36.538133		
	経度	138.412217		
	概況	健全である。

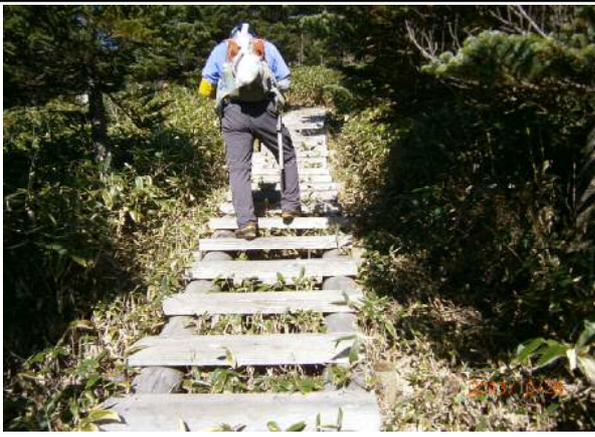
写真番号	16	撮影日	H25.10.28
	施設名	木階段		
	緯度	36.540200		
	経度	138.411700		
	概況	健全である。

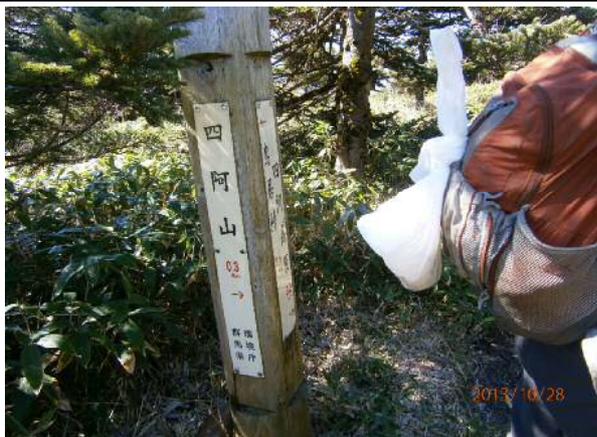
写真番号	17	撮影日	H25.10.28
施設名	道標(群馬県)		
緯度	36.540383		
経度	138.411400		
概況	健全である。

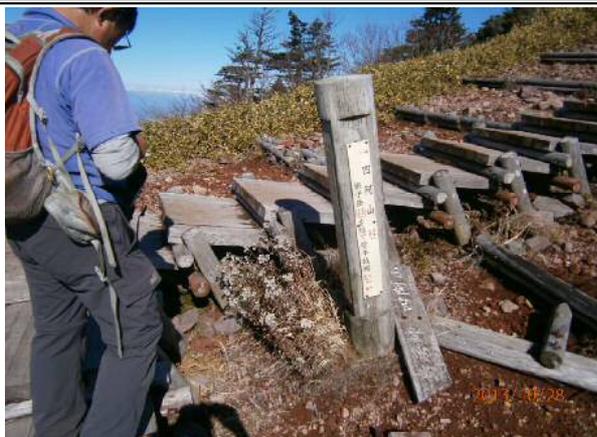
写真番号	18	撮影日	H25.10.28
施設名	道標(群馬県) 木階段		
緯度	36.540850		
経度	138.411433		
概況	健全である。

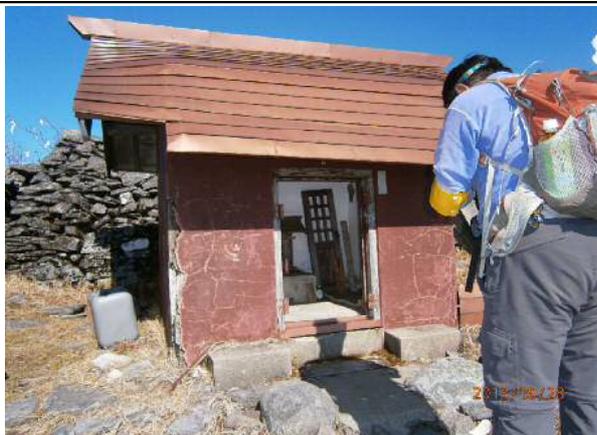
写真番号	19	撮影日	H25.10.28
施設名	社		
緯度	36.541483		
経度	138.412417		
概況	健全である。

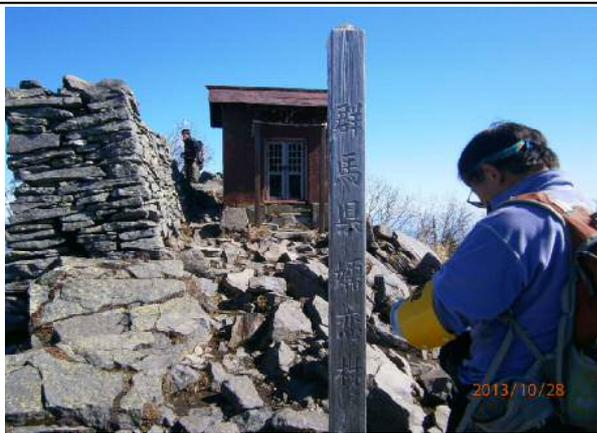
写真番号	20	撮影日	H25.10.28
施設名	標柱(群馬県)		
緯度	36.541667		
経度	138.412783		
概況	健全である。

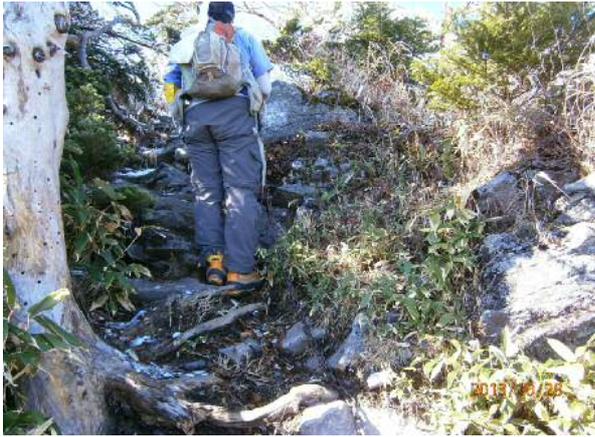
写真番号	21	撮影日	H25.10.28
	施設名	クサリ		
	緯度	36.541950		
	経度	138.413333		
	概況	健全である。

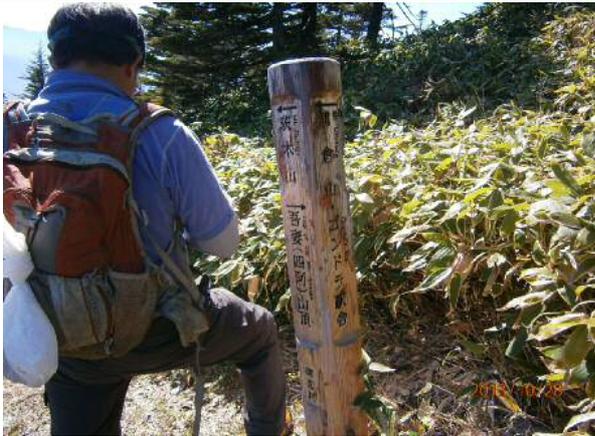
写真番号	22	撮影日	H25.10.28
	施設名	道標		
	緯度	36.543217		
	経度	138.419100		
	概況	健全である。

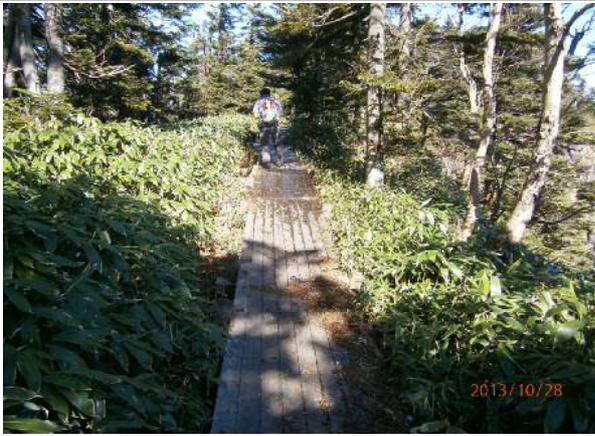
写真番号	23	撮影日	H25.10.28
	施設名	木道		
	緯度	36.549483		
	経度	138.424250		
	概況	健全である。

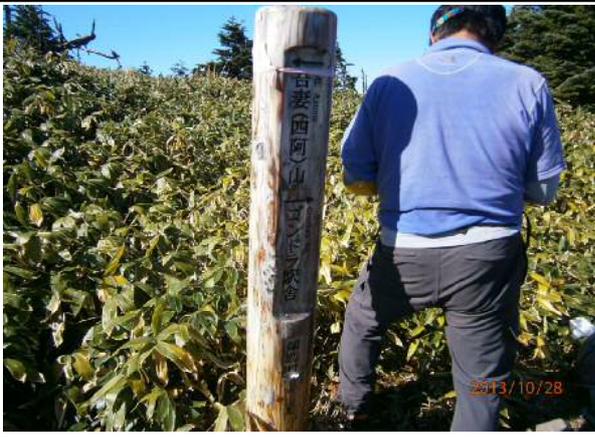
写真番号	24	撮影日	H25.10.28
	施設名	道標		
	緯度	36.552167		
	経度	138.426317		
	概況	健全である。

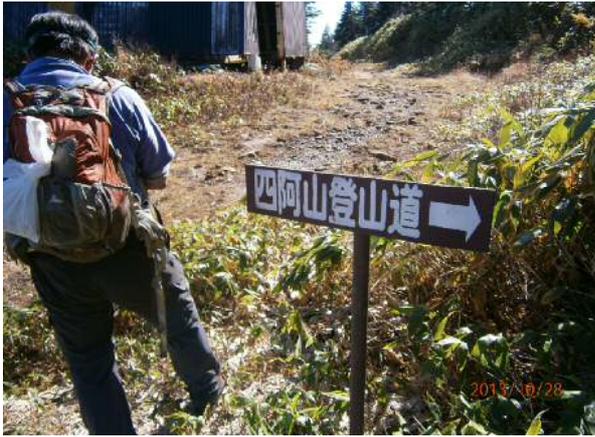
<table border="1"> <tr> <td>写真番号</td> <td>25</td> <td>撮影日</td> <td>H25.10.28</td> </tr> </table>	写真番号	25	撮影日	H25.10.28
写真番号	25	撮影日	H25.10.28		
<table border="1"> <tr> <td>施設名</td> <td colspan="3">道標</td> </tr> </table>	施設名	道標			
施設名	道標				
<table border="1"> <tr> <td>緯度</td> <td colspan="3">36.560467</td> </tr> </table>	緯度	36.560467			
緯度	36.560467				
<table border="1"> <tr> <td>経度</td> <td colspan="3">138.427500</td> </tr> </table>	経度	138.427500			
経度	138.427500				
<table border="1"> <tr> <td>概況</td> <td colspan="3">健全である。</td> </tr> </table>	概況	健全である。			
概況	健全である。

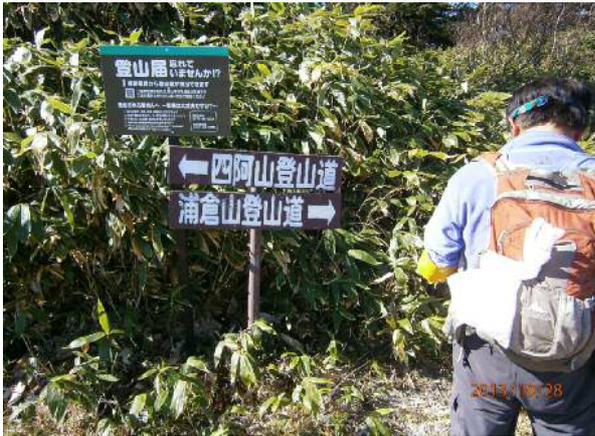
<table border="1"> <tr> <td>写真番号</td> <td>26</td> <td>撮影日</td> <td>H25.10.28</td> </tr> </table>	写真番号	26	撮影日	H25.10.28
写真番号	26	撮影日	H25.10.28		
<table border="1"> <tr> <td>施設名</td> <td colspan="3">道標・看板</td> </tr> </table>	施設名	道標・看板			
施設名	道標・看板				
<table border="1"> <tr> <td>緯度</td> <td colspan="3">36.562817</td> </tr> </table>	緯度	36.562817

緯度	36.562817				
<table border="1"> <tr> <td>経度</td> <td colspan="3">138.429067</td> </tr> </table>	経度	138.429067			
経度	138.429067				
<table border="1"> <tr> <td>概況</td> <td colspan="3">健全である。</td> </tr> </table>	概況	健全である。			
概況	健全である。

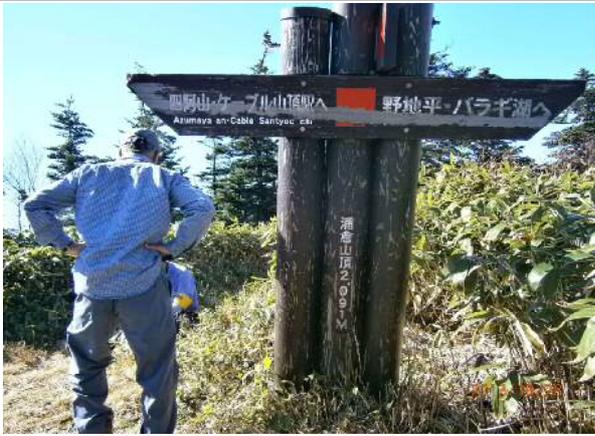
<table border="1"> <tr> <td>写真番号</td> <td>27</td> <td>撮影日</td> <td>H25.10.28</td> </tr> </table>	写真番号	27	撮影日	H25.10.28
写真番号	27	撮影日	H25.10.28		
<table border="1"> <tr> <td>施設名</td> <td colspan="3">道標分岐</td> </tr> </table>	施設名	道標分岐			
施設名	道標分岐				
<table border="1"> <tr> <td>緯度</td> <td colspan="3">36.565817</td> </tr> </table>	緯度	36.565817			
緯度	36.565817				
<table border="1"> <tr> <td>経度</td> <td colspan="3">138.428817</td> </tr> </table>	経度	138.428817			
経度	138.428817				
<table border="1"> <tr> <td>概況</td> <td colspan="3">健全である。</td> </tr> </table>	概況	健全である。			
概況	健全である。

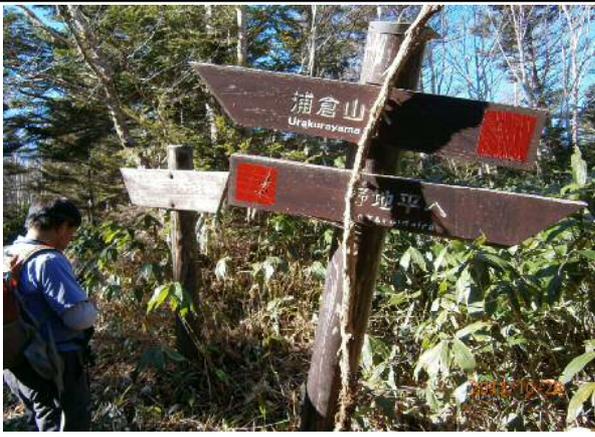
<table border="1"> <tr> <td>写真番号</td> <td>28</td> <td>撮影日</td> <td>H25.10.28</td> </tr> </table>	写真番号	28	撮影日	H25.10.28

写真番号	28	撮影日	H25.10.28		
<table border="1"> <tr> <td>施設名</td> <td colspan="3">道標</td> </tr> </table>	施設名	道標			
施設名	道標				
<table border="1"> <tr> <td>緯度</td> <td colspan="3">36.564717</td> </tr> </table>	緯度	36.564717			
緯度	36.564717				
<table border="1"> <tr> <td>経度</td> <td colspan="3">138.437950</td> </tr> </table>	経度	138.437950			
経度	138.437950				
<table border="1"> <tr> <td>概況</td> <td colspan="3">健全である。</td> </tr> </table>	概況	健全である。			
概況	健全である。

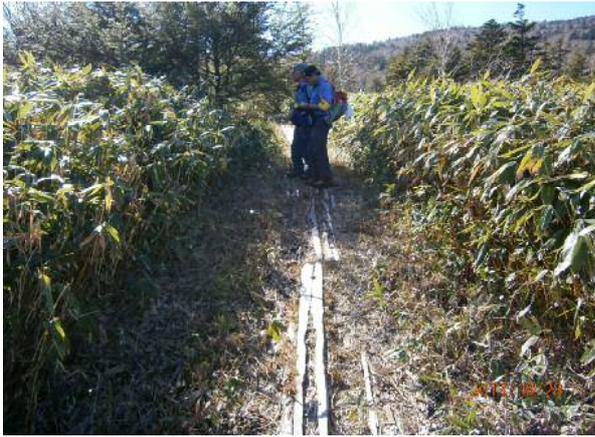
写真番号	29	撮影日	H25.10.28
	施設名	木道		
	緯度	36.566417		
	経度	138.445933		
	概況	健全である。

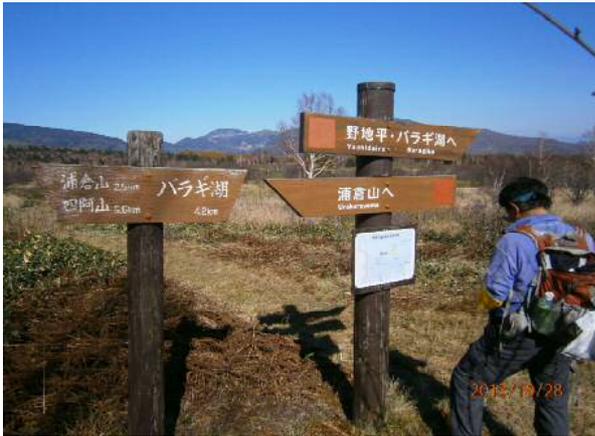
写真番号	30	撮影日	H25.10.28
	施設名	道標		
	緯度	36.567667		
	経度	138.452317		
	概況	健全である。

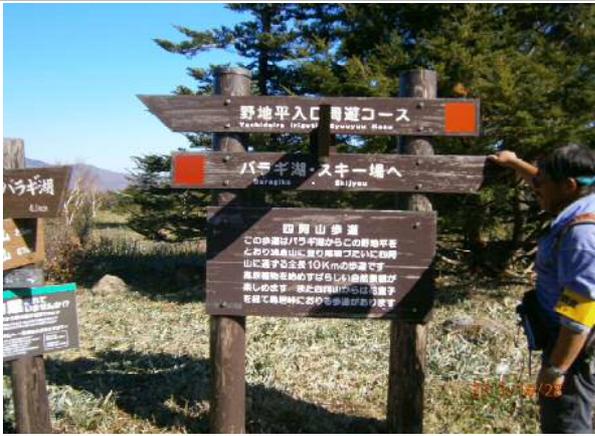
写真番号	31	撮影日	H25.10.28
	施設名	道標 登山道入口		
	緯度	36.567400		
	経度	138.454183		
	概況	健全である。
