施設名: 剣ヶ峰線

路線番号: 8

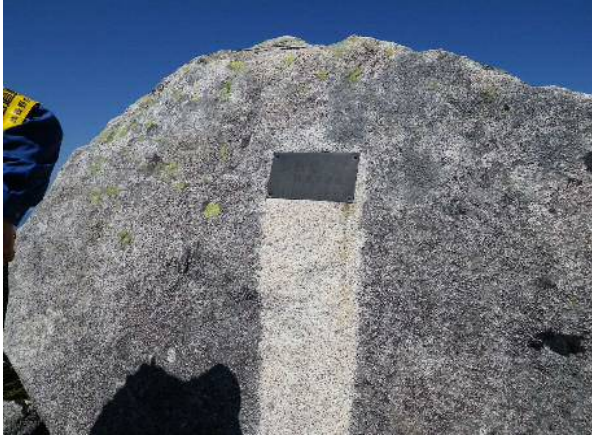
写真番号	45	撮影日	H25.9.18
	施設名	プレート		
	緯度	35.766883		
	経度	137.794283		
	概況	健全である。		
	写真番号		撮影日	
	施設名			
	緯度			
	経度			
	概況			
	写真番号		撮影日	
	施設名			
	緯度			
	経度			
	概況			
	写真番号		撮影日	
	施設名			
	緯度			
	経度			
	概況
