施設名: 大原登山線

路線番号:9

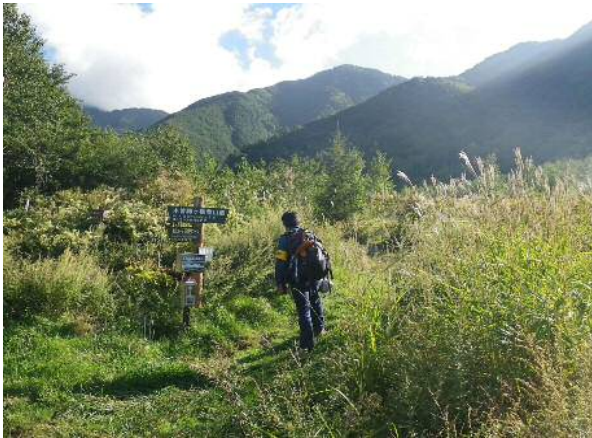
写真番号	1	撮影日	H25.9.11
	施設名	登山届けポスト 道標		
	緯度	35.827250		
	経度	137.777500		
	概況	登山口 健全である。

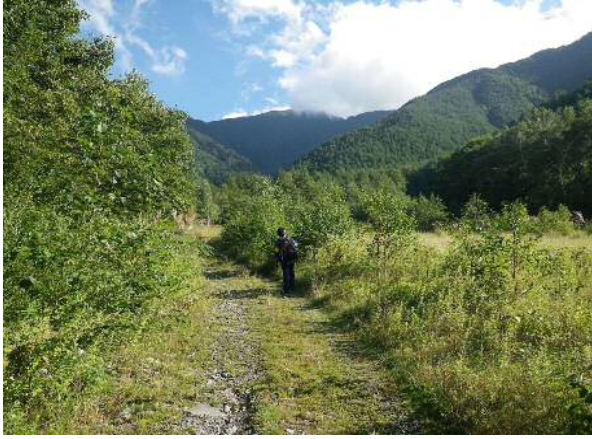
写真番号	2	撮影日	H25.9.11
	施設名	林道		
	緯度	35.825933		
	経度	137.777600		
	概況	スキー場跡最上部 健全である。

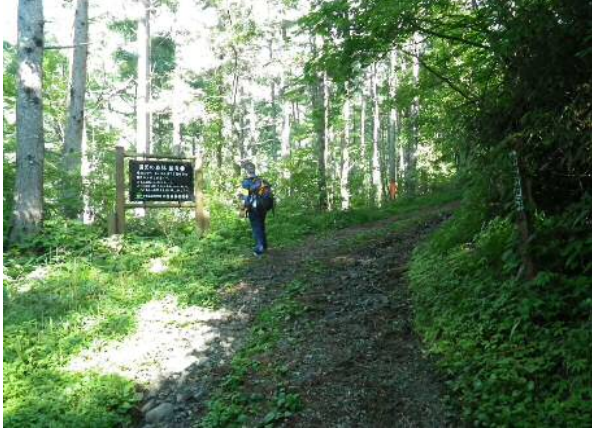
写真番号	3	撮影日	H25.9.11
	施設名	国有林看板		
	緯度	35.823950		
	経度	137.778000		
	概況	健全である。

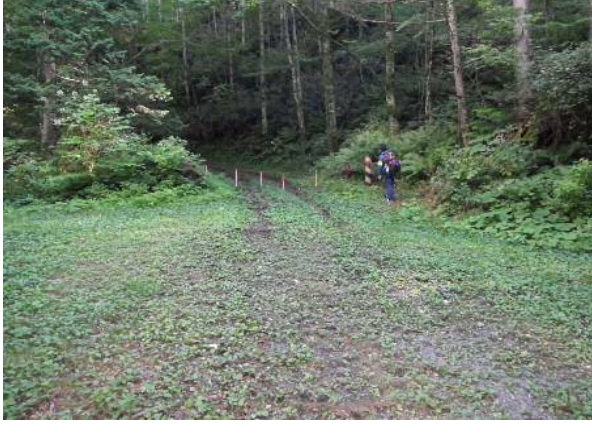
写真番号	4	撮影日	H25.9.11
	施設名	車止ゲート		
	緯度	35.822517		
	経度	137.778700		
	概況	健全である。

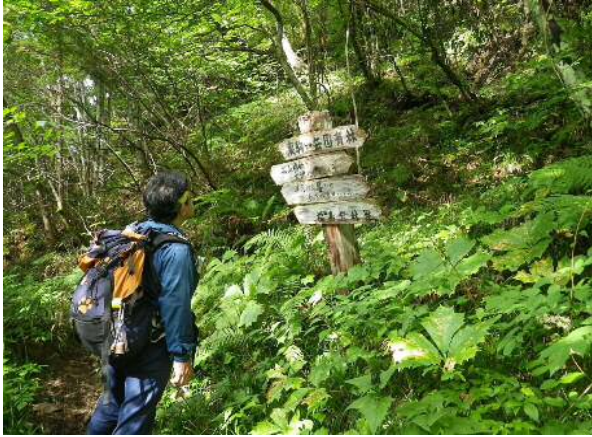
写真番号	9	撮影日	H25.9.11
	施設名	国有林標識		
	緯度	35.815833		
	経度	137.780783		
	概況	健全である。

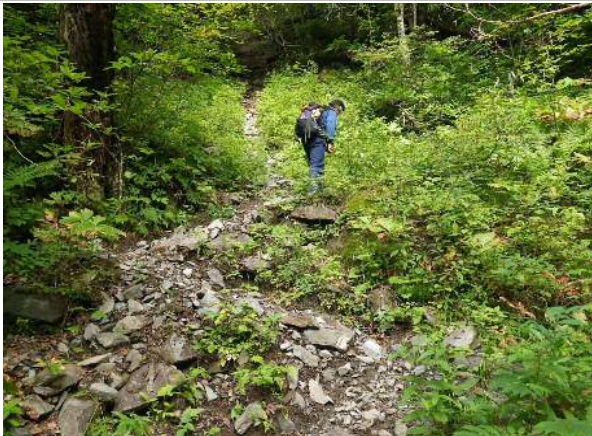
写真番号	10	撮影日	H25.9.11
	施設名	登山道状況		
	緯度	35.815783		
	経度	137.781050		
	概況	沢上土砂流出		
 	写真番号	11	撮影日	H25.9.11
	施設名	登山道状況		
	緯度	35.815817		
	経度	137.781417		
	概況	健全である。		
 	写真番号	12	撮影日	H25.9.11
	施設名	四合目標識		
	緯度	35.816083		
	経度	137.782500		
	概況	健全である。

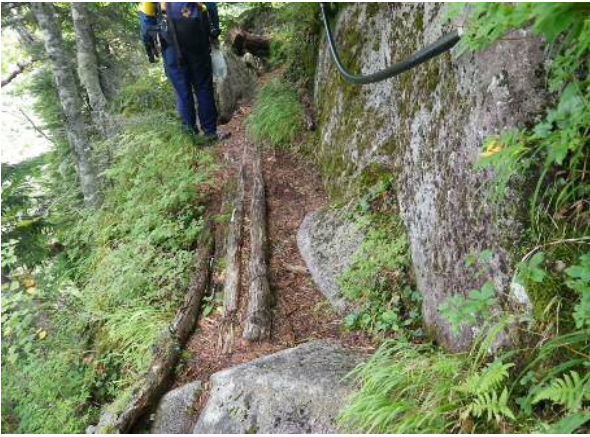
写真番号	63	撮影日	H25.9.11
	施設名	木製栈道		
	緯度	35.797300		
	経度	137.792117		
	概況	傾き、風化している。		
 	写真番号	64	撮影日	H25.9.11
	施設名	鉄パイプ・木製栈道		
	緯度	35.797300		
	経度	137.792167		
	概況	傾き、風化している。

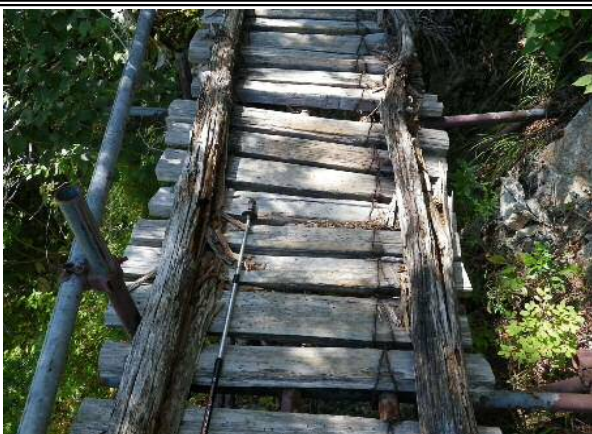
写真番号	68	撮影日	H25.9.11
	施設名	鉄パイプ・木製栈道		
	緯度	35.796933		
	経度	137.792500		
	概況	風化している。

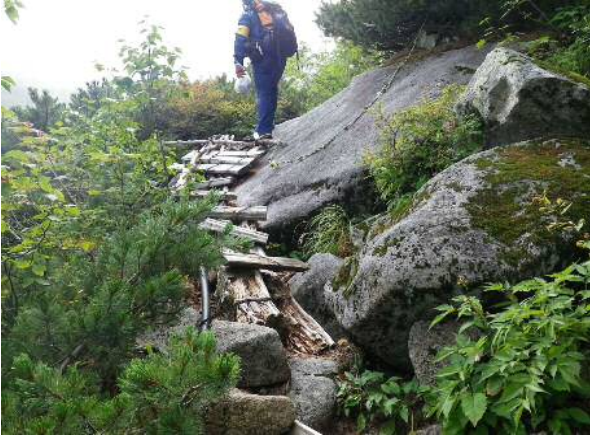
写真番号	73	撮影日	H25.9.11
	施設名	木製階段		
	緯度	35.796433		
	経度	137.792383		
	概況	風化・破損している。

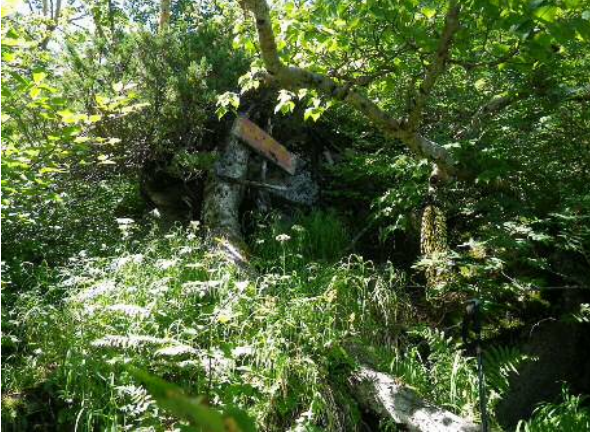
写真番号	74	撮影日	H25.9.11
	施設名	八合目(標識と資材)		
	緯度	35.795950		
	経度	137.792350		
	概況	健全である。

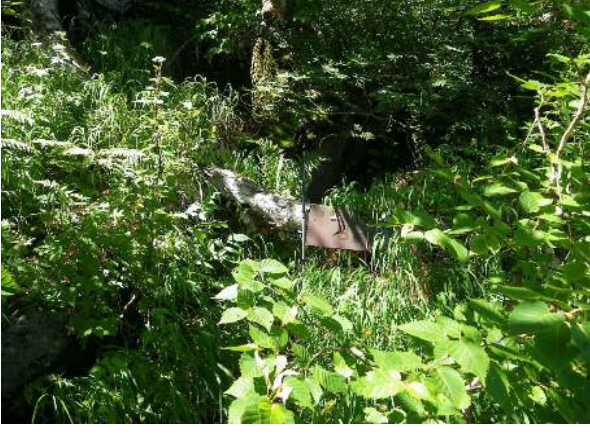
写真番号	75	撮影日	H25.9.11
	施設名	八合目(標識と資材)		
	緯度	35.795967		
	経度	137.792350		
	概況	健全である。

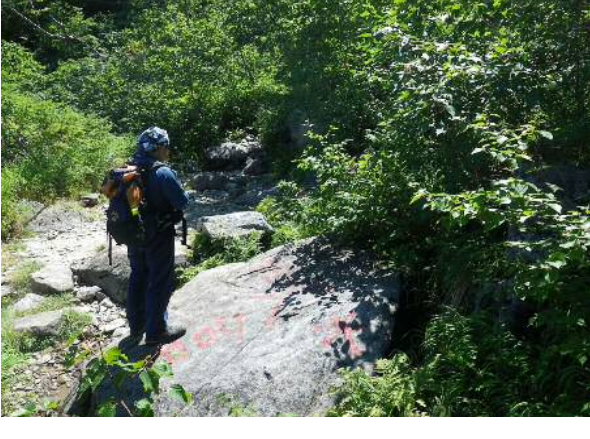
写真番号	76	撮影日	H25.9.11
	施設名	八合目 ペイント		
	緯度	35.795967		
	経度	137.792350		
	概況	健全である。

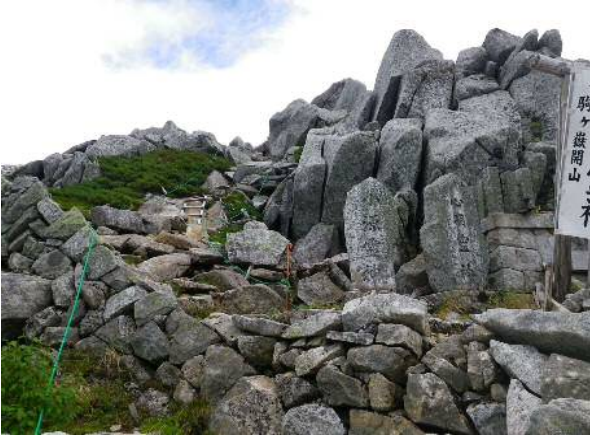
写真番号	93	撮影日	H25.8.28
	施設名	木製階段・石碑		
	緯度	35.789350		
	経度	137.799267		
	概況	緑規制ロープ 健全である。		
 	写真番号	94	撮影日	H25.8.28
	施設名	祠		
	緯度	35.789333		
	経度	137.799250		
	概況	健全である。

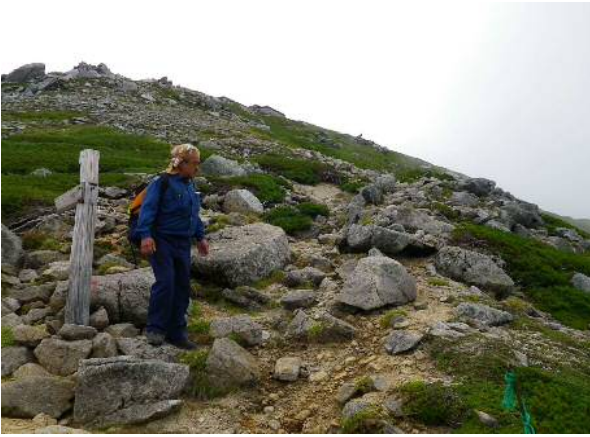
写真番号	95	撮影日	H25.8.28
	施設名	巻き道 中岳方面 道標		
	緯度	35.789517		
	経度	137.801317		
	概況	健全である。

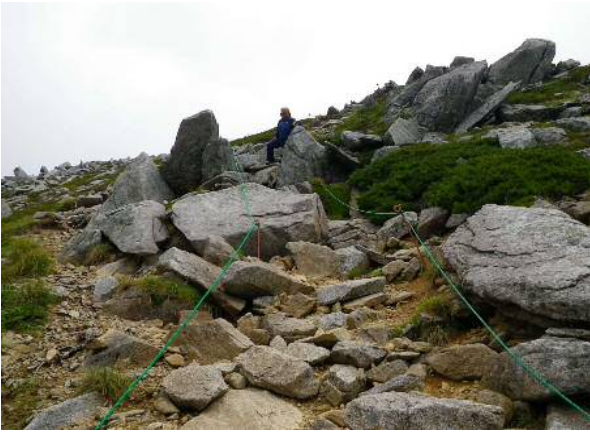
写真番号	96	撮影日	H25.8.28
	施設名	登山道状況		
	緯度	35.789783		
	経度	137.801667		
	概況	緑規制ロープ 健全である。
