路線名：赤岳登山線

路線番号：9

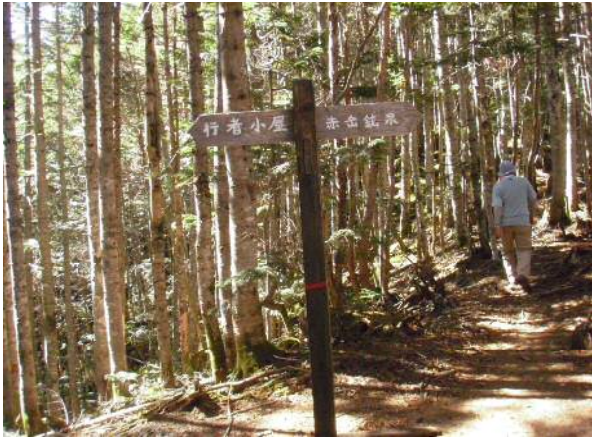
| | 写真番号 | 25 | 撮影日 | H25.9.29 |

| | 施設名 | 道標 | | |
| | 概況 | 健全である | | |

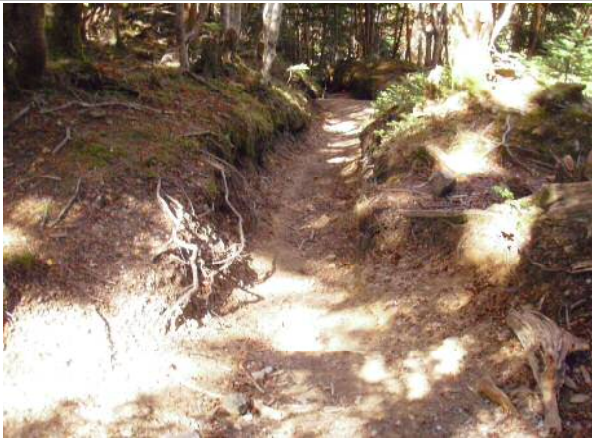
| | 写真番号 | 26 | 撮影日 | H25.9.29 |

| | 施設名 | 登山道状況 | | |
| | 概況 | 健全である | | |

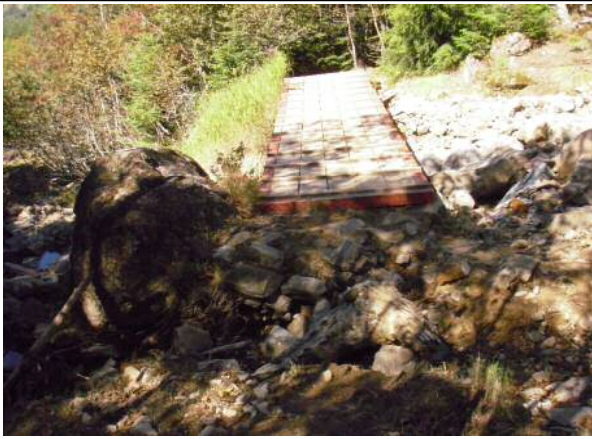
| | 写真番号 | 27 | 撮影日 | H25.9.29 |

| | 施設名 | 橋 | | |
| | 概況 | 健全である | | |

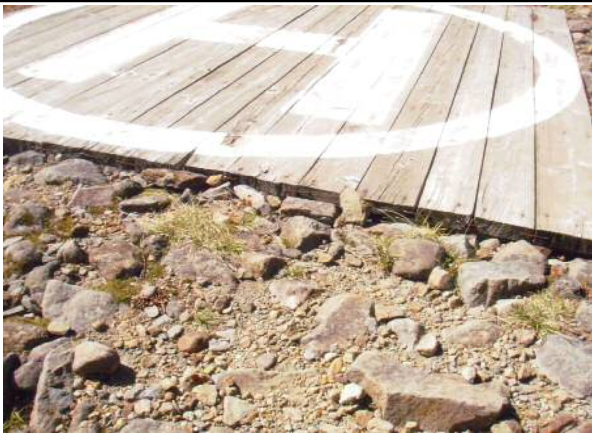
| | 写真番号 | 28 | 撮影日 | H25.9.29 |

| | 施設名 | ヘリポート | | |
| | 概況 | 健全である | | |

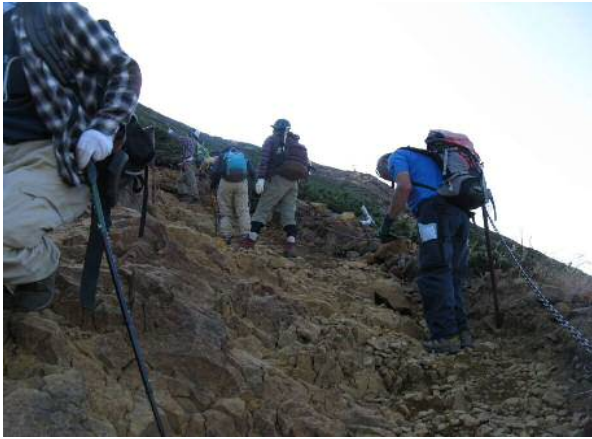
| | 写真番号 | 37 | 撮影日 | H25.10.14 |

| | 施設名 | クサリ | | |
| | 概況 | 健全である | | |

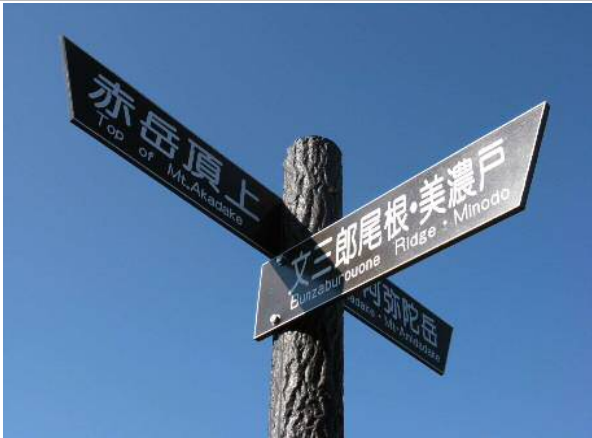
| | 写真番号 | 38 | 撮影日 | H25.10.14 |

| | 施設名 | 道標 | | |
| | 概況 | 分岐<br>健全である | | |

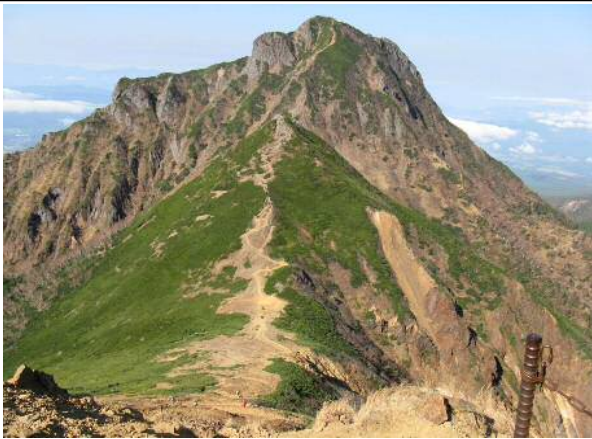
| | 写真番号 | 39 | 撮影日 | H25.10.14 |

| | 施設名 | 登山道状況 | | |
| | 概況 | 健全である | | |

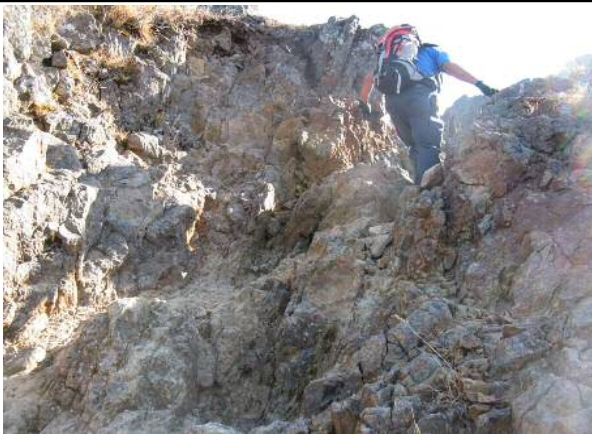
| | 写真番号 | 40 | 撮影日 | H25.10.14 |

| | 施設名 | 登山道状況 | | |
| | 概況 | 足場狭い | | |

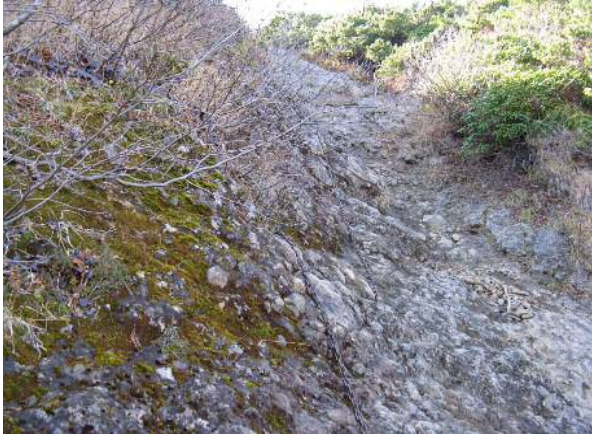
| | 写真番号 | 45 | 撮影日 | H25.10.12 |

| | 施設名 | クサリ | | |
| | 概況 | 健全である | | |

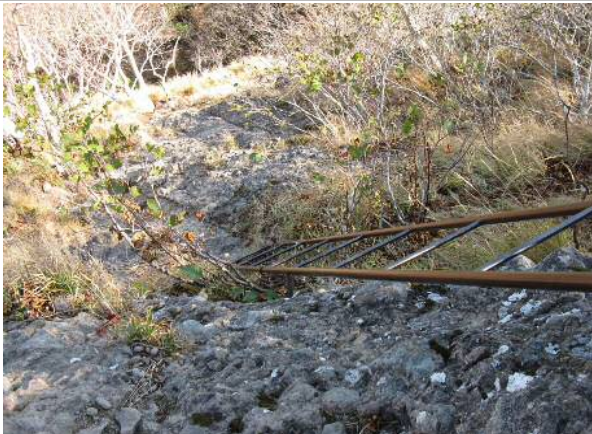
| | 写真番号 | 46 | 撮影日 | H25.10.12 |

| | 施設名 | ハシゴ | | |
| | 概況 | 健全である | | |

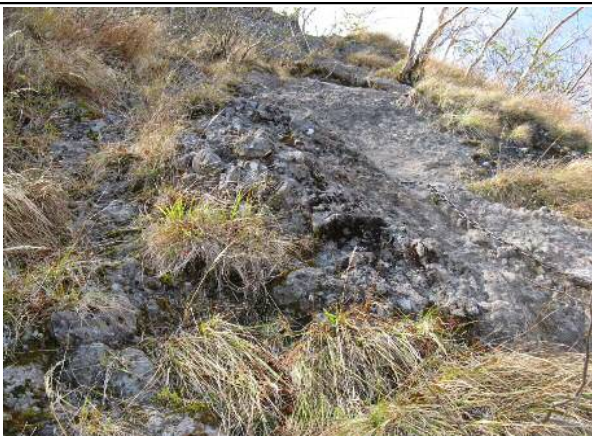
| | 写真番号 | 47 | 撮影日 | H25.10.12 |

| | 施設名 | クサリ | | |
| | 概況 | 健全である | | |

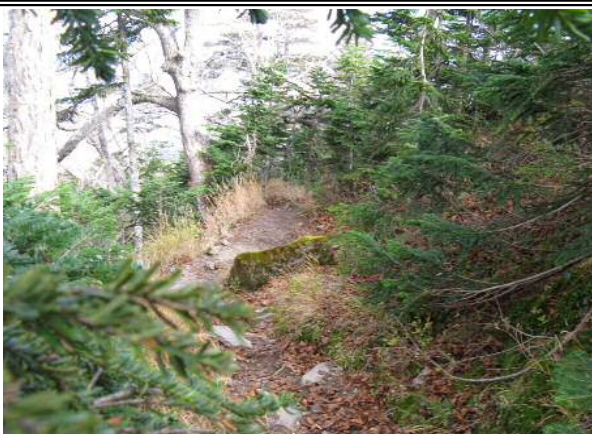
| | 写真番号 | 48 | 撮影日 | H25.10.12 |

| | 施設名 | 登山道状況 | | |
| | 概況 | 健全である | | |

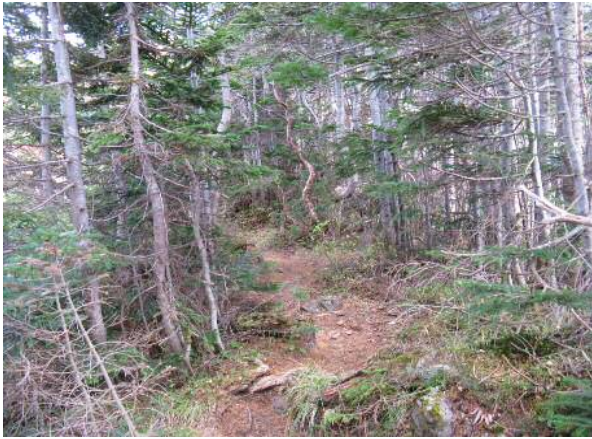
| | 写真番号 | 49 | 撮影日 | H25.10.12 |

| | 施設名 | 登山道状況 | | |
| | 概況 | 健全である | | |

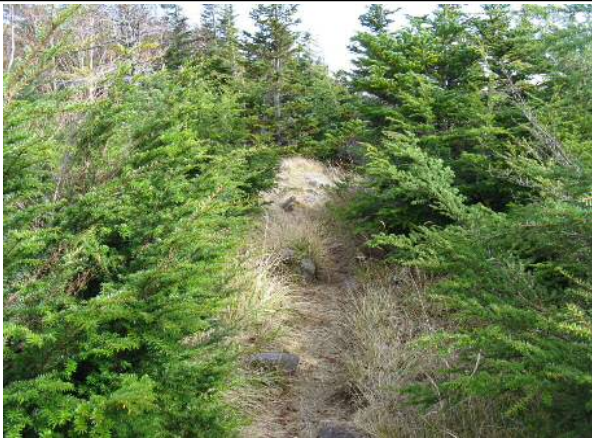
| | 写真番号 | 51 | 撮影日 | H25.10.12 |

| | 施設名 | 県境尾根 | | |
| | 概況 | 健全である | | |

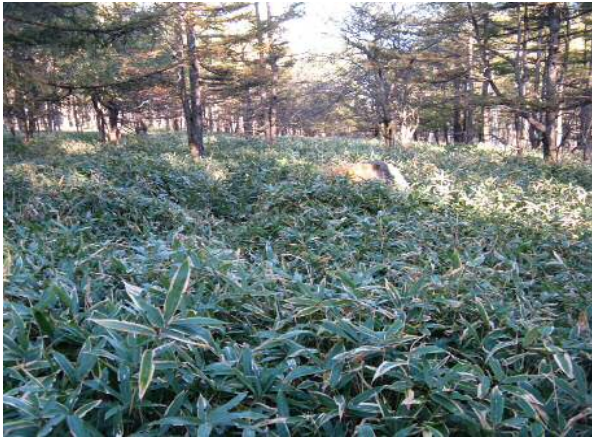
| | 写真番号 | 57 | 撮影日 | H25.10.12 |

| | 施設名 | 登山道状況 | | |
| | 概況 | 笹深い | | |

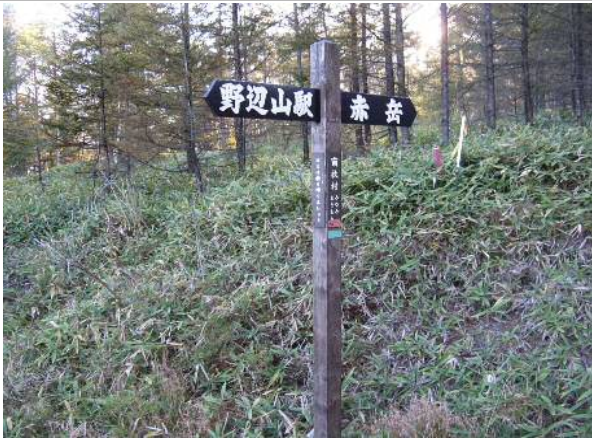
| | 写真番号 | 58 | 撮影日 | H25.10.12 |

| | 施設名 | 道標 | | |
| | 概況 | 健全である | | |

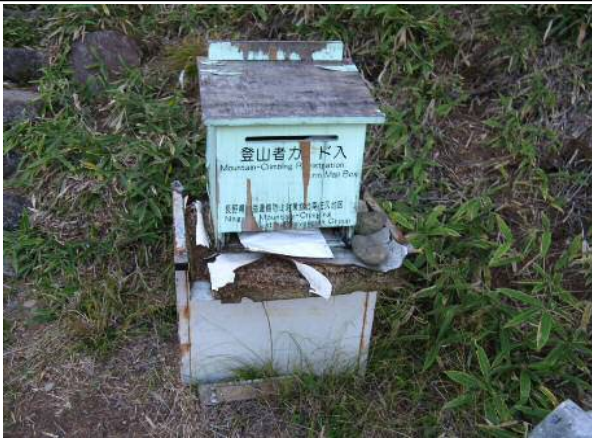
| | 写真番号 | 59 | 撮影日 | H25.10.12 |

| | 施設名 | 登山者カード入れ | | |
| | 概況 | 健全である | | |

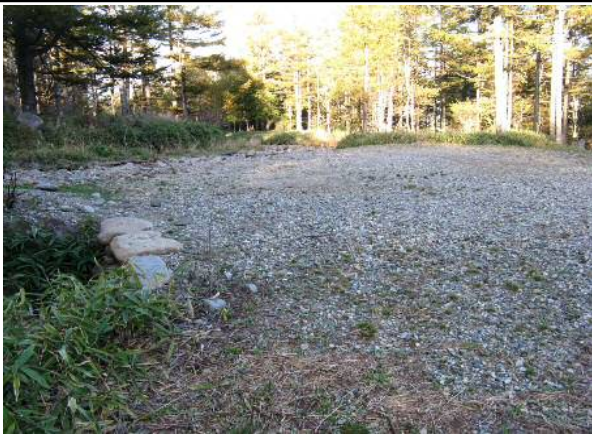
| | 写真番号 | 60 | 撮影日 | H25.10.12 |

| | 施設名 | 駐車場 | | |
| | 概況 | 健全である | | |

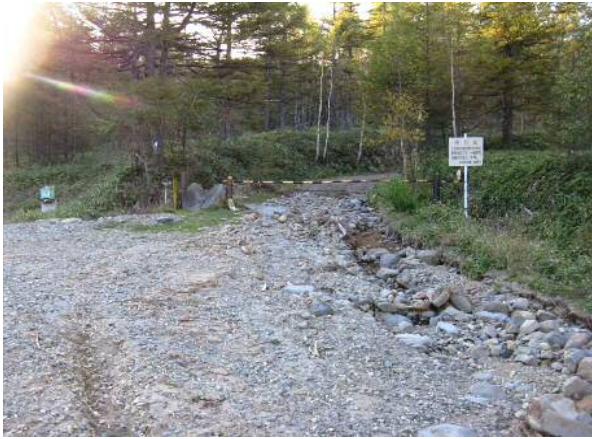
| | 写真番号 | 61 | 撮影日 | H25.10.12 |

| | 施設名 | ゲート | | |
| | 概況 | 健全である | | |

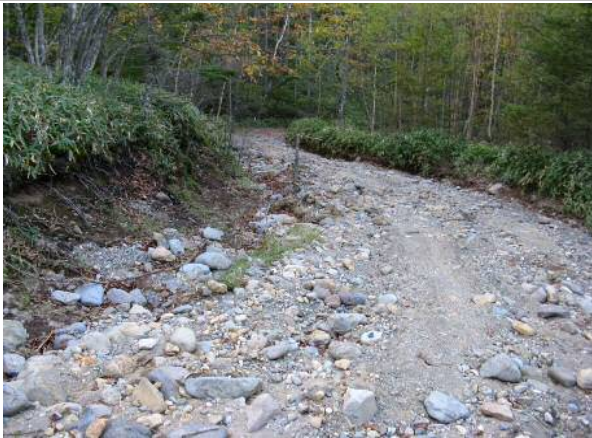
| | 写真番号 | 62 | 撮影日 | H25.10.12 |

| | 施設名 | 林道 | | |
| | 概況 | 健全である | | |

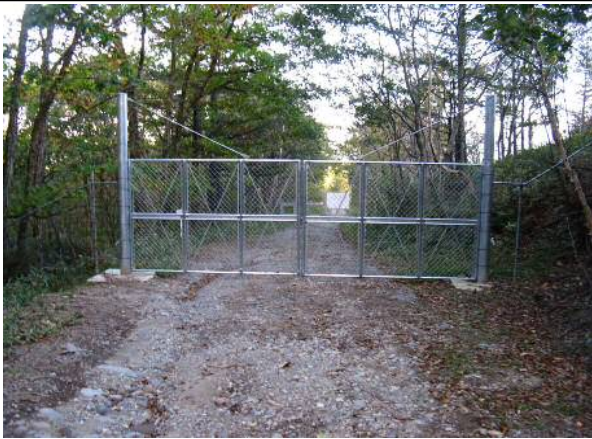
| | 写真番号 | 63 | 撮影日 | H25.10.12 |

| | 施設名 | 鹿よけフェンス | | |
| | 概況 | 健全である | | |

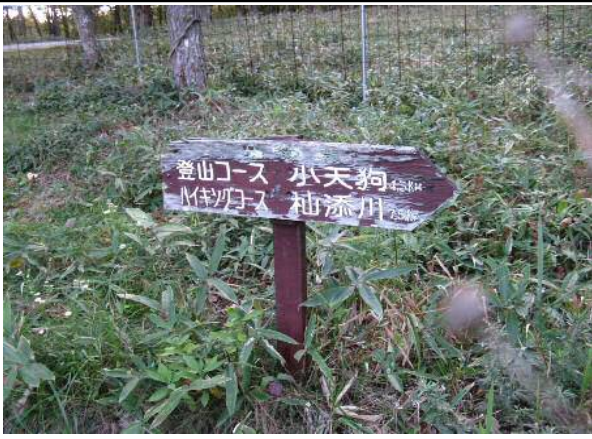
| | 写真番号 | 64 | 撮影日 | H25.10.12 |

| | 施設名 | 道標 | | |
| | 概況 | 健全である | | |
