路線名: 百間滝中の湯線(仮称)

路線名：百間滝中の湯線(仮称)

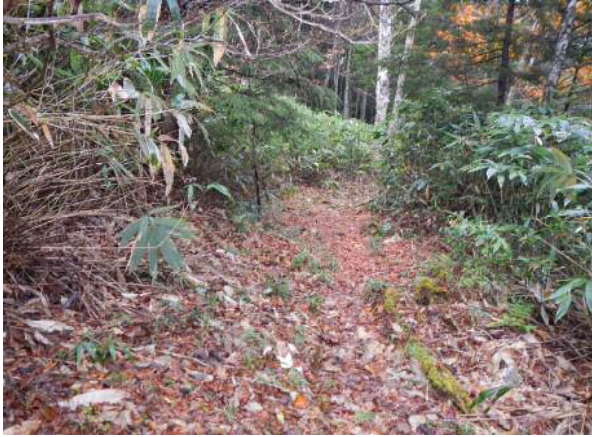
写真番号	5	撮影日	H25.10.29
	施設名	登山道状況		
	緯度	35.885150		
	経度	137.522250		
	概況	健全である

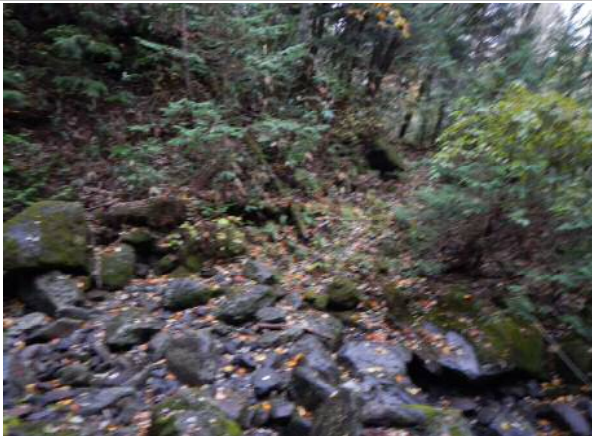
写真番号	6	撮影日	H25.10.29
	施設名	溪流横断部		
	緯度	35.887150		
	経度	137.523033		
	概況	増水時には注意が必要

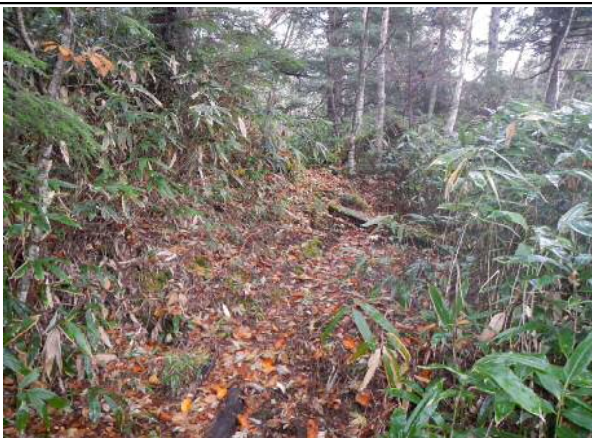
写真番号	7	撮影日	H25.10.29
	施設名	登山道状況		
	緯度	35.887683		
	経度	137.523300		
	概況	健全である

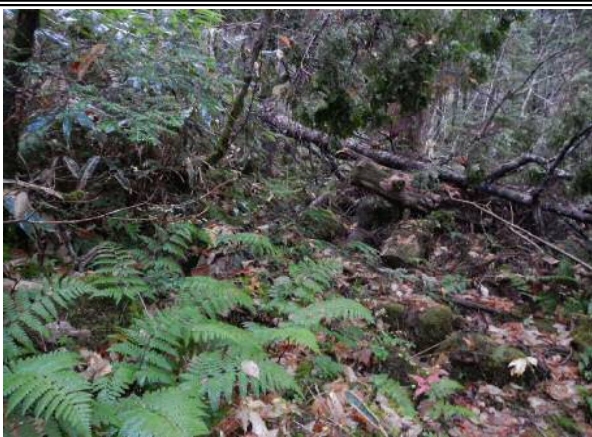
写真番号	8	撮影日	H25.10.29
	施設名	倒木		
	緯度	35.890567		
	経度	137.521983		
	概況	歩行の妨げとなっている

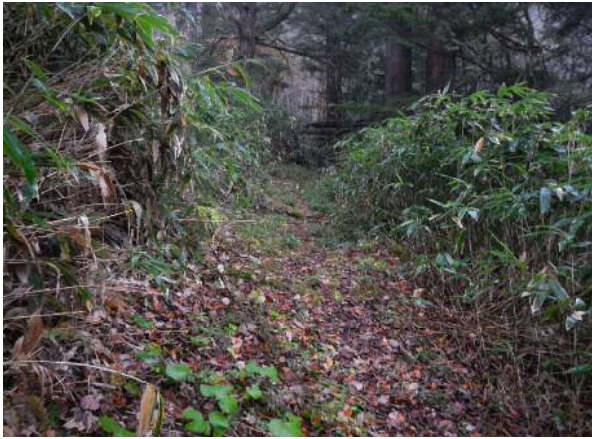
写真番号	9	撮影日	H25.10.29
	施設名	登山道状況		
	緯度	35.892000		
	経度	137.519967		
	概況	健全である

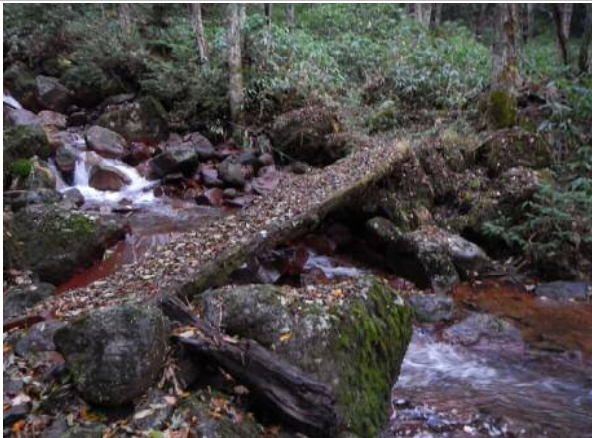
写真番号	10	撮影日	H25.10.29
	施設名	丸太橋		
	緯度	35.892500		
	経度	137.519550		
	概況	健全である

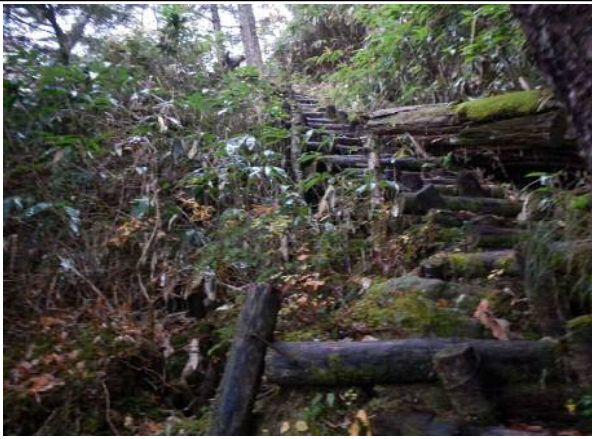
写真番号	11	撮影日	H25.10.29
	施設名	木階段		
	緯度	35.892950		
	経度	137.519350		
	概況	健全である

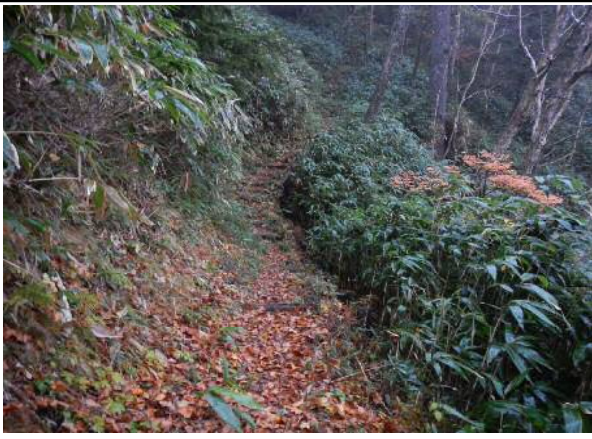
写真番号	12	撮影日	H25.10.29
	施設名	木段		
	緯度	35.893733		
	経度	137.520450		
	概況	健全である
