路線名：横岳登山線

路線番号：10

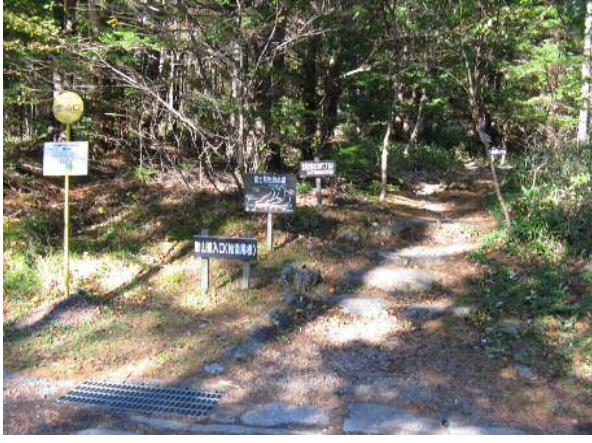
写真番号	1	撮影日	H25.10.12
	施設名	看板		
	緯度	35.989250		
	経度	138.415267		
	概況	健全である

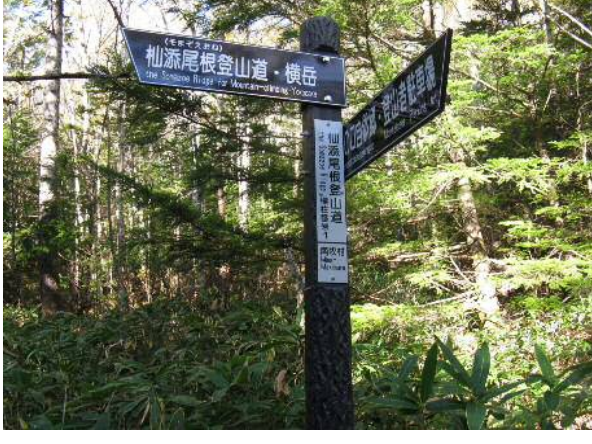
写真番号	2	撮影日	H25.10.12
	施設名	案内図・看板		
	緯度	35.989250		
	経度	138.415267		
	概況	登山口 健全である

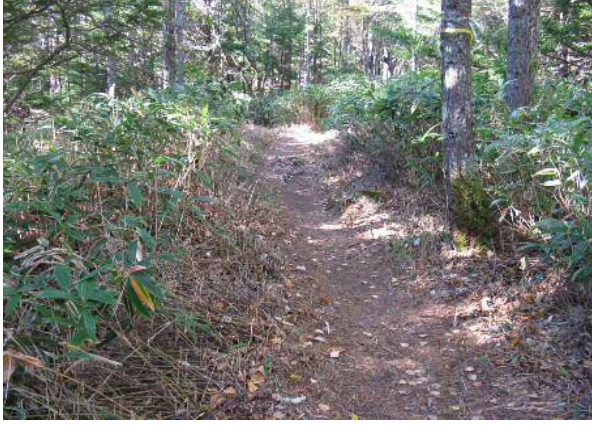
写真番号	3	撮影日	H25.10.12
	施設名	道標		
	緯度	35.989650		
	経度	138.409200		
	概況	健全である
