路線名: 西岳線

路線番号: 11

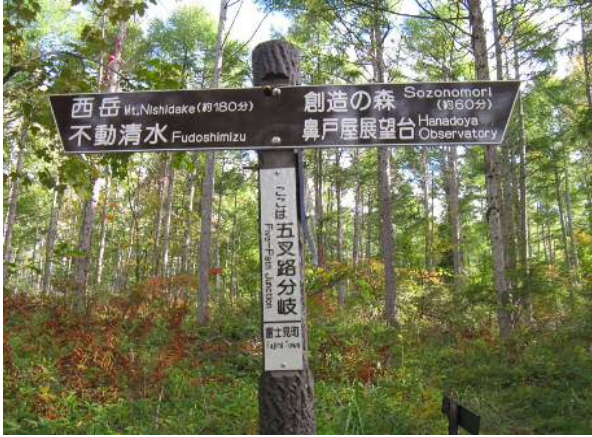
写真番号	9	撮影日	H25.10.8
	施設名	道標		
	緯度	35.930183		
	経度	138.313917		
	概況	健全である

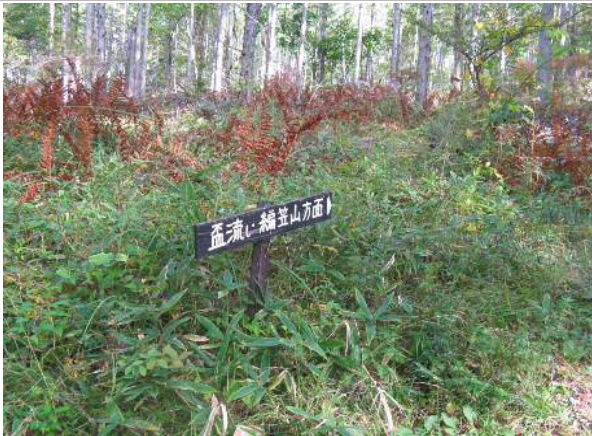
写真番号	10	撮影日	H25.10.8
	施設名	道標		
	緯度	35.930183		
	経度	138.313950		
	概況	健全である

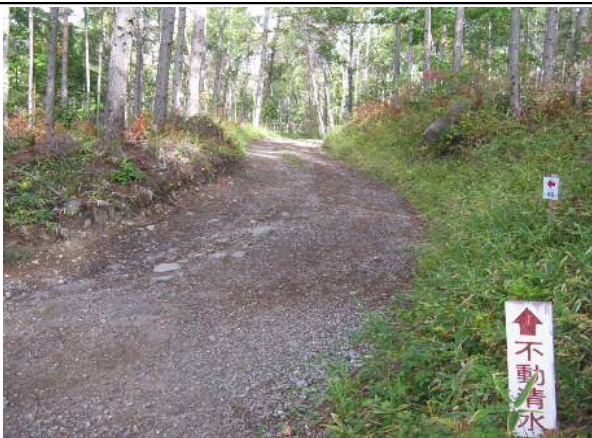
写真番号	11	撮影日	H25.10.8
	施設名	道標・登山道(林道)状況 道標		
	緯度	35.930233		
	経度	138.314000		
	概況	健全である

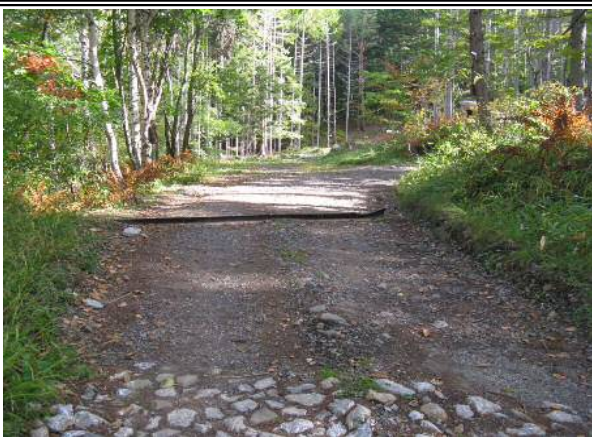
写真番号	12	撮影日	H25.10.8
	施設名	登山道(林道)状況		
	緯度	35.932600		
	経度	138.314400		
	概況	林道は右折 登山道は直進方向 健全である
