施設名：敬神滝登山線

路線番号：12

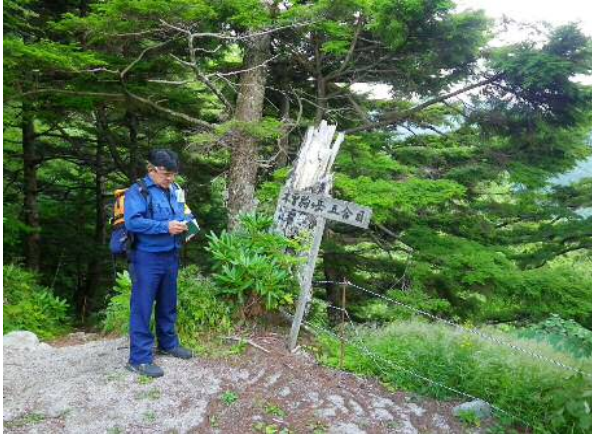
写真番号	21	撮影日	H25.8.28
	施設名	五合目(金懸小屋前)		
	緯度	35.778517		
	経度	137.762783		
	概況	健全である。

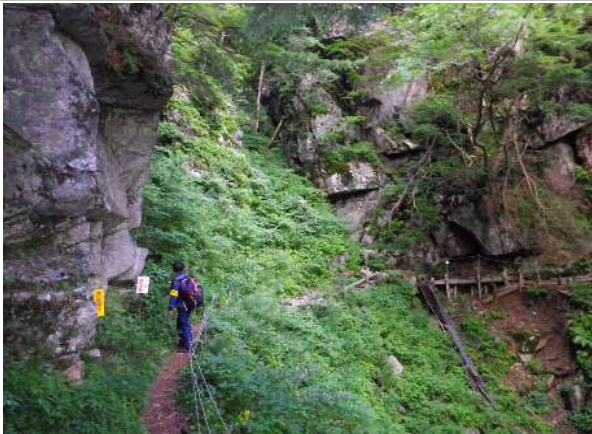
写真番号	22	撮影日	H25.8.28
	施設名	金剛水・棧道		
	緯度	35.778267		
	経度	137.763100		
	概況	健全である。

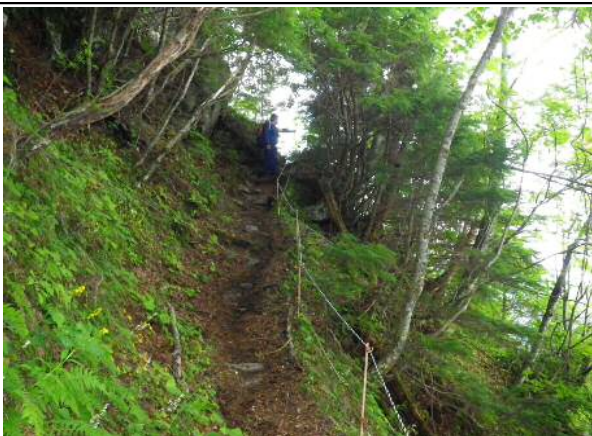
写真番号	23	撮影日	H25.8.28
	施設名	崩落上 トラロープ規制		
	緯度	35.777817		
	経度	137.763650		
	概況	健全である。

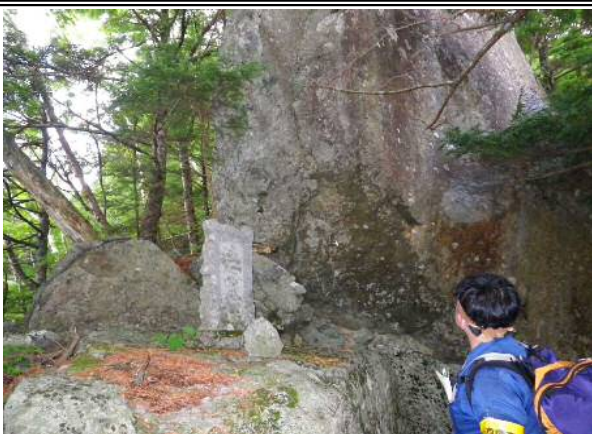
写真番号	24	撮影日	H25.8.28
	施設名	石碑		
	緯度	35.777817		
	経度	137.763950		
	概況	健全である。

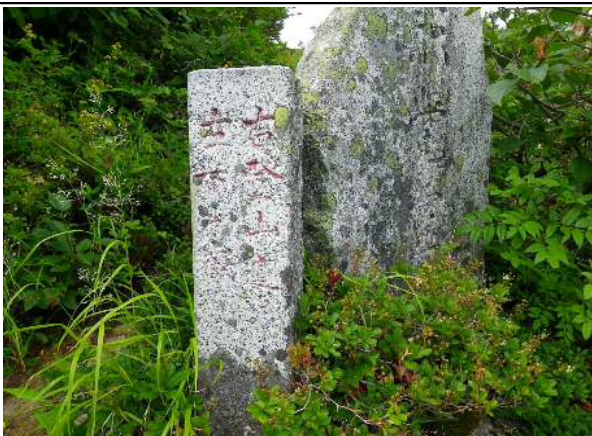
写真番号	55	撮影日	H25.8.28
	施設名	石柱標識		
	緯度	35.786900		
	経度	137.789133		
	概況	摩耗していて判読しにくい。

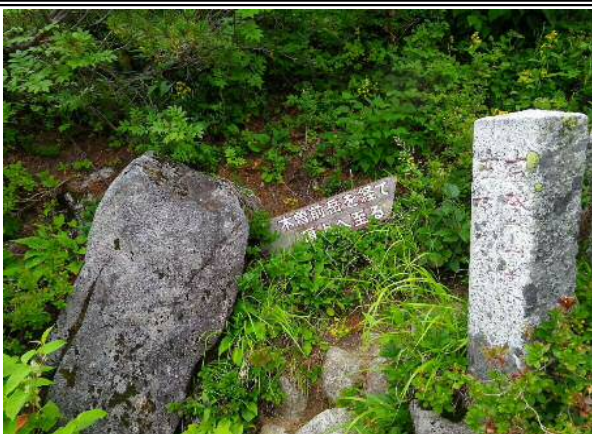
写真番号	56	撮影日	H25.8.28
	施設名	道標と石柱		
	緯度	35.786900		
	経度	137.789133		
	概況	道標は破損・落下している。

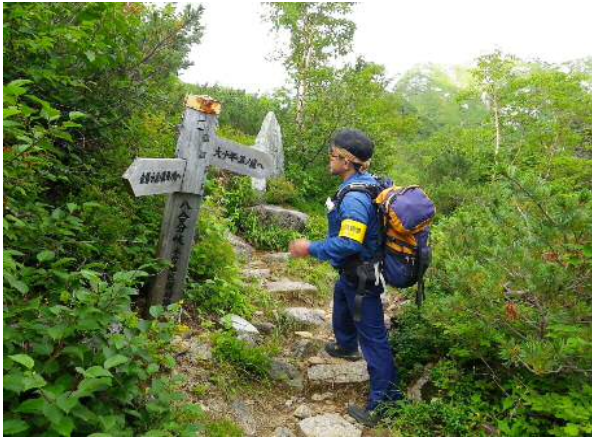
写真番号	57	撮影日	H25.8.28
	施設名	木曾前岳巻き道分岐道標		
	緯度	35.786883		
	経度	137.789100		
	概況	健全である。

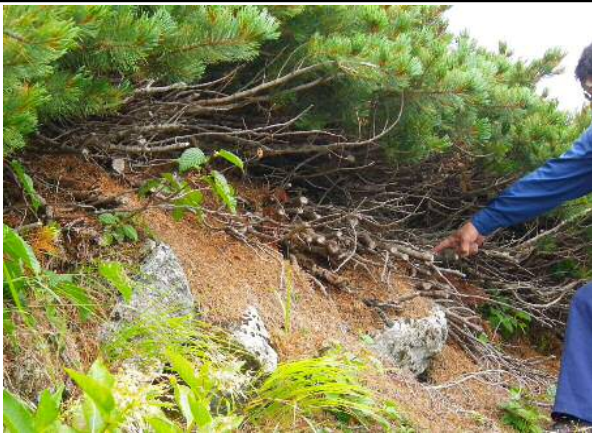
写真番号	60	撮影日	H25.8.28
	施設名	ハイマツ 切り払い		
	緯度	35.789450		
	経度	137.792083		
	概況	健全である。
