施設名: 赤河原仙丈岳線

施設番号:13

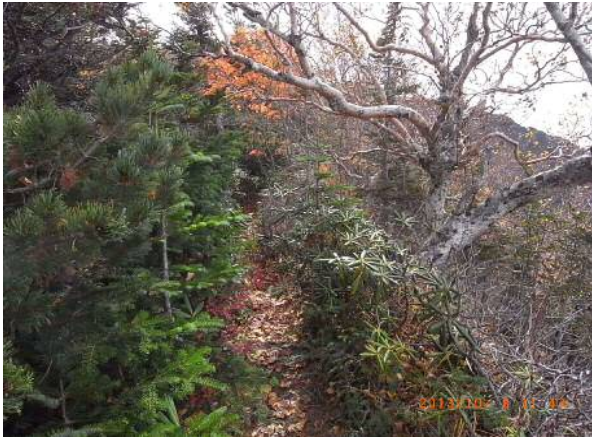
写真番号	13	撮影日	H25.10.8
	施設名	登山道状況		
	緯度	35.741150		
	経度	138.185417		
	概況	健全である。

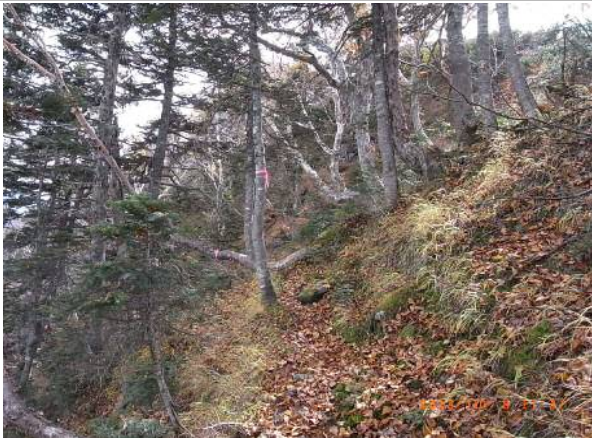
写真番号	14	撮影日	H25.10.8
	施設名	登山道状況		
	緯度	35.739967		
	経度	138.186233		
	概況	健全である。

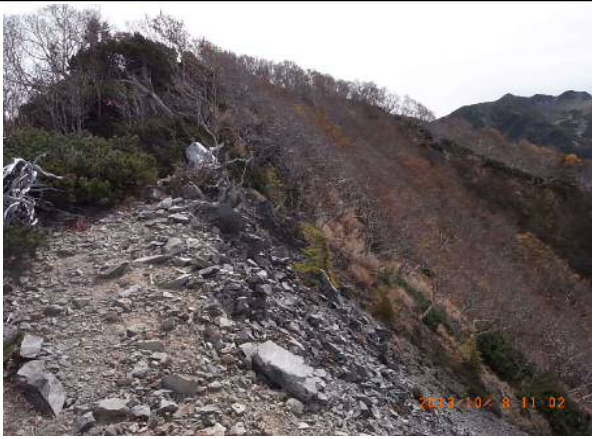
写真番号	15	撮影日	H25.10.8
	施設名	登山道状況		
	緯度	35.737067		
	経度	138.188117		
	概況	健全である。

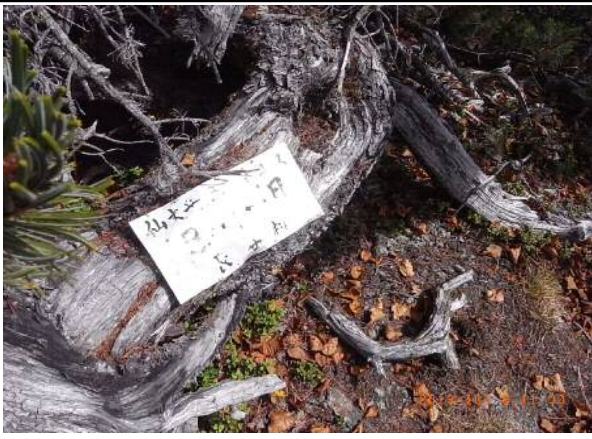
写真番号	16	撮影日	H25.10.8
	施設名	道標		
	緯度	35.736850		
	経度	138.188300		
	概況	文字かすれている。

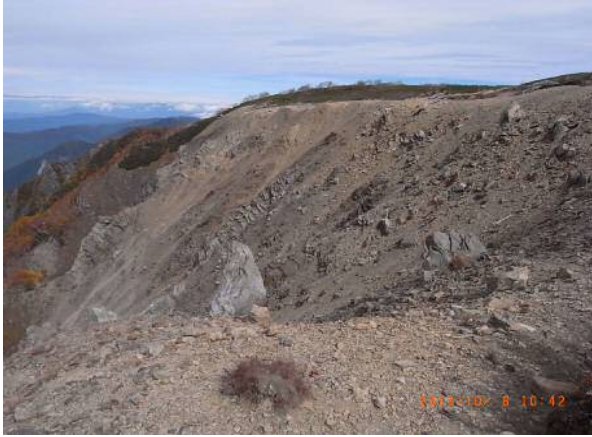
写真番号	21	撮影日	H25.10.8
	施設名	崩落跡		
	緯度	35.732067		
	経度	138.187750		
	概況	崩落が進行している。

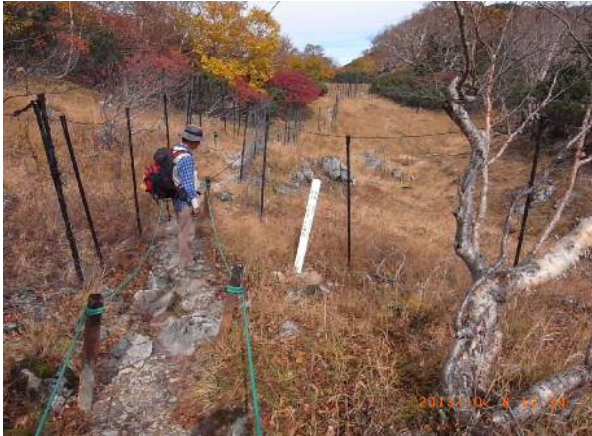
写真番号	22	撮影日	H25.10.8
	施設名	シカ防護柵		
	緯度	35.729450		
	経度	138.186967		
	概況	健全である。

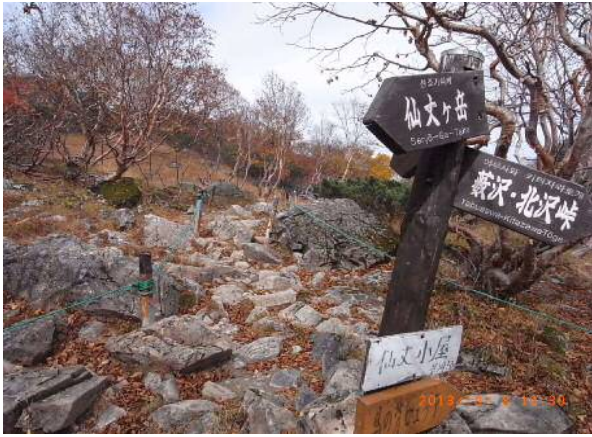
写真番号	23	撮影日	H25.10.8
	施設名	道標 分岐		
	緯度	35.729383		
	経度	138.187000		
	概況	健全である。

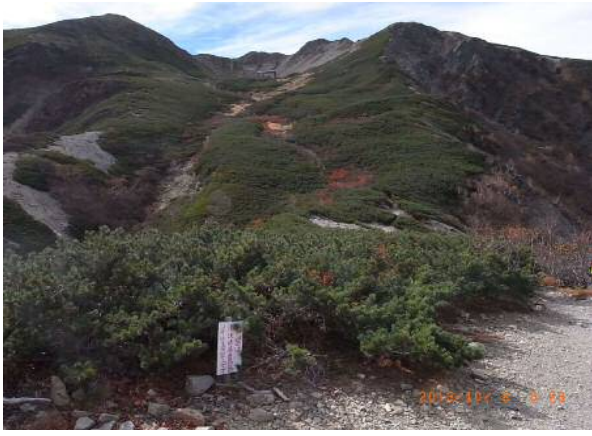
写真番号	24	撮影日	H25.10.8
	施設名	看板		
	緯度	35.726083		
	経度	138.184017		
	概況	仙丈小屋遠景 健全である。

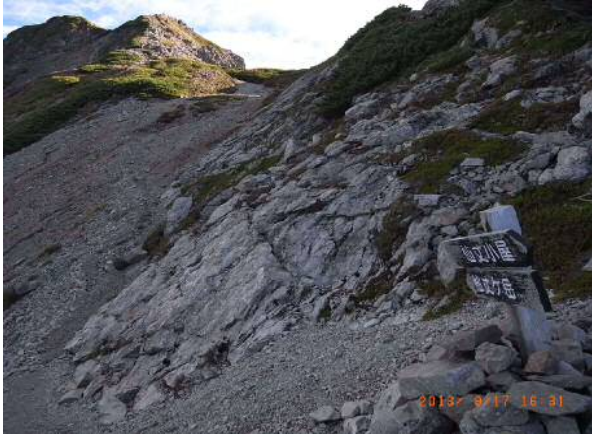
写真番号	29	撮影日	H25.9.17
	施設名	道標		
	緯度	35.721483		
	経度	138.182900		
	概況	健全である。

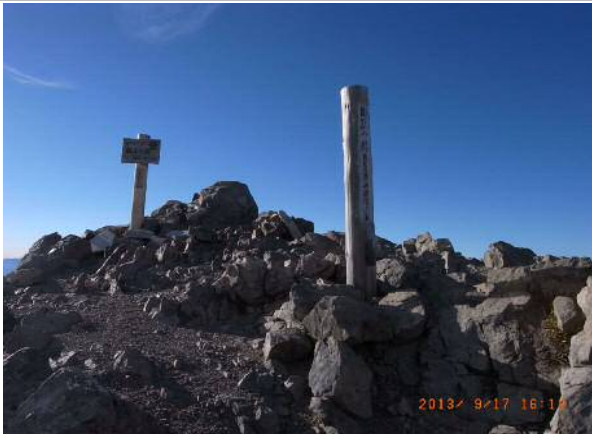
写真番号	30	撮影日	H25.9.17
	施設名	仙丈ヶ岳 山頂		
	緯度	35.720017		
	経度	138.183650		
	概況	健全である。		
	写真番号		撮影日	
	施設名			
	緯度			
	経度			
	概況			
	写真番号		撮影日	
	施設名			
	緯度			
	経度			
	概況
