路線名：七島八島線

路線番号：13

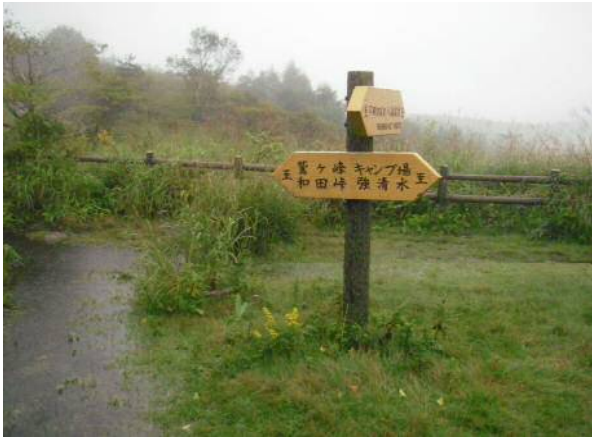
写真番号	5	撮影日	H25.9.8
	施設名	道標		
	緯度	36.120367		
	経度	138.160700		
	概況	健全である

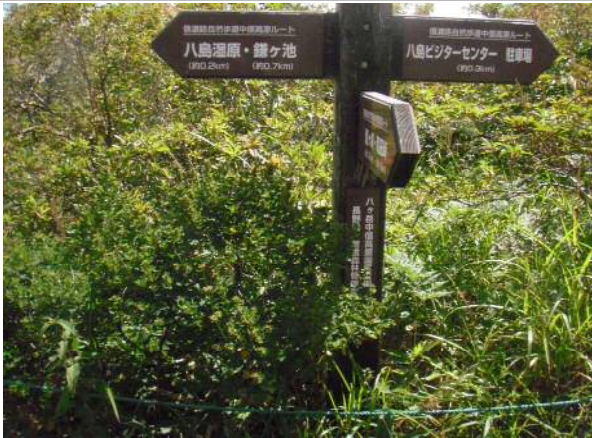
写真番号	6	撮影日	H25.9.9
	施設名	道標		
	緯度	36.121167		
	経度	138.162100		
	概況	緑規制ロープ 健全である

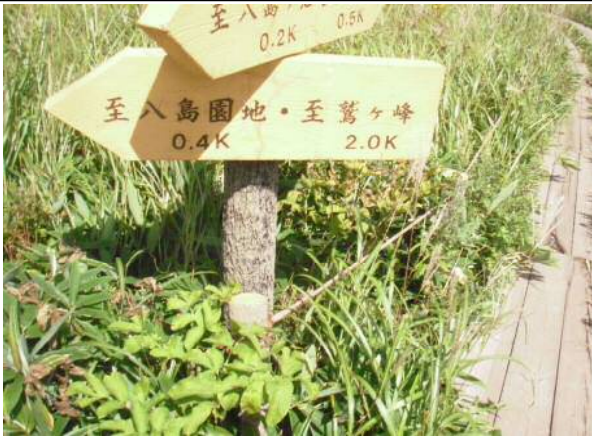
写真番号	7	撮影日	H25.9.9
	施設名	道標・木道		
	緯度	36.121267		
	経度	138.163267		
	概況	健全である

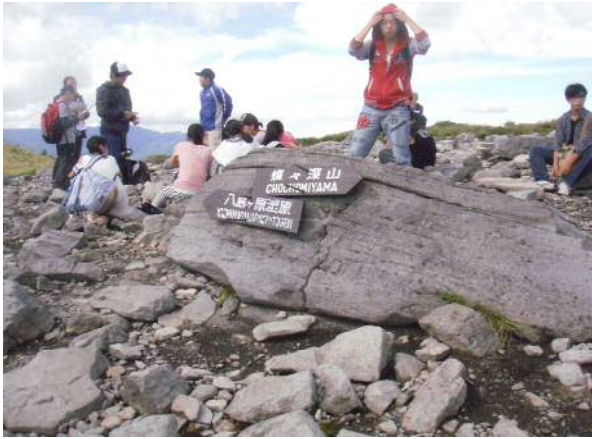
写真番号	13	撮影日	H25.9.9
	施設名	道標		
	緯度	36.117850		
	経度	138.184050		
	概況	健全である

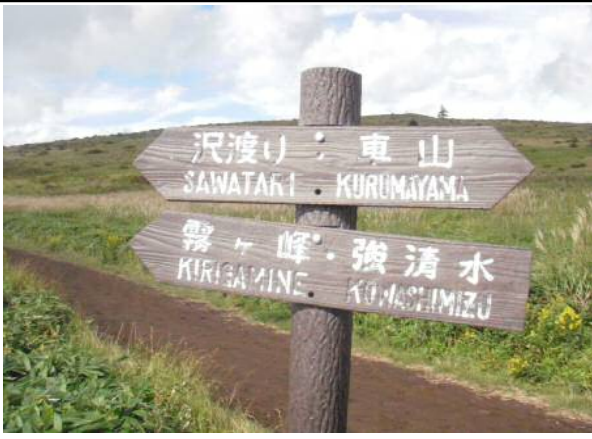
写真番号	16	撮影日	H25.9.9
	施設名	道標		
	緯度	36.114183		
	経度	138.187183		
	概況	健全である

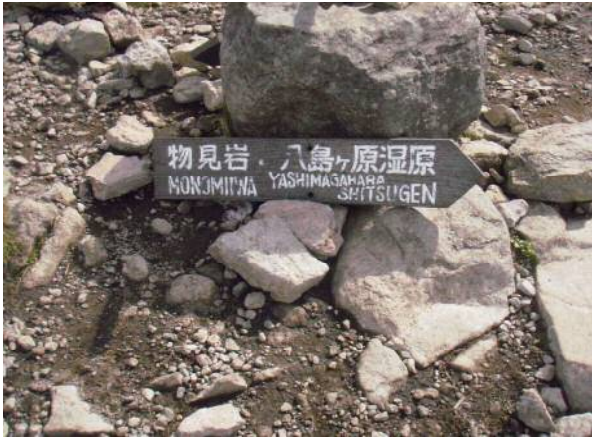
写真番号	17	撮影日	H25.9.9
	施設名	道標		
	緯度	36.110433		
	経度	138.190867		
	概況	落下している

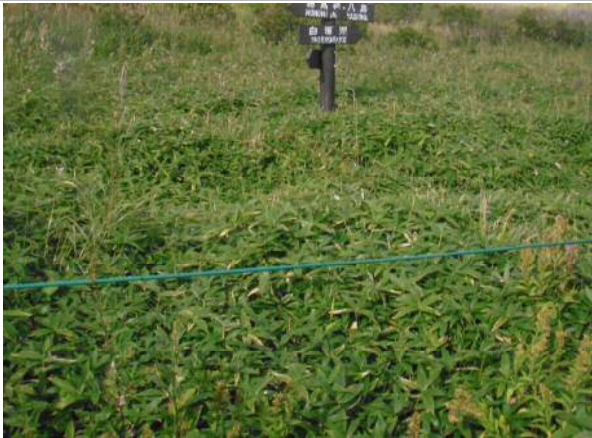
写真番号	18	撮影日	H25.9.9
	施設名	道標		
	緯度	36.108583		
	経度	138.194250		
	概況	緑規制ロープ 健全である

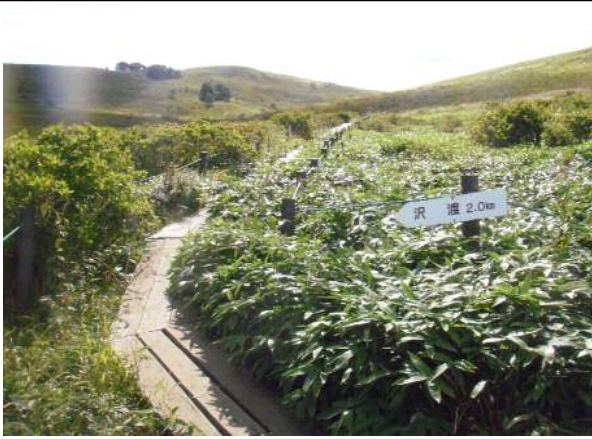
写真番号	19	撮影日	H25.9.9
	施設名	木道・道標		
	緯度	36.108567		
	経度	138.194250		
	概況	健全である

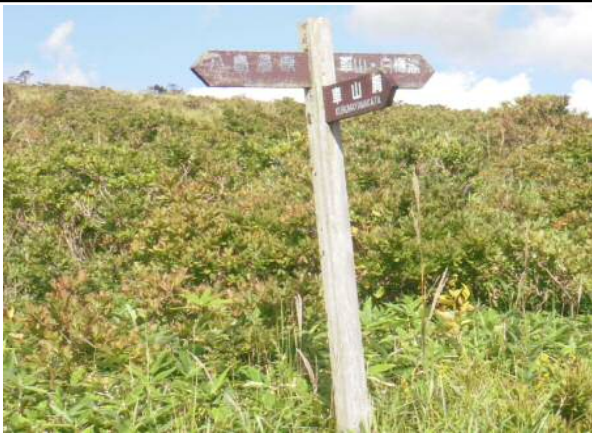
写真番号	20	撮影日	H25.9.9
	施設名	道標		
	緯度	36.107000		
	経度	138.197450		
	概況	健全である
