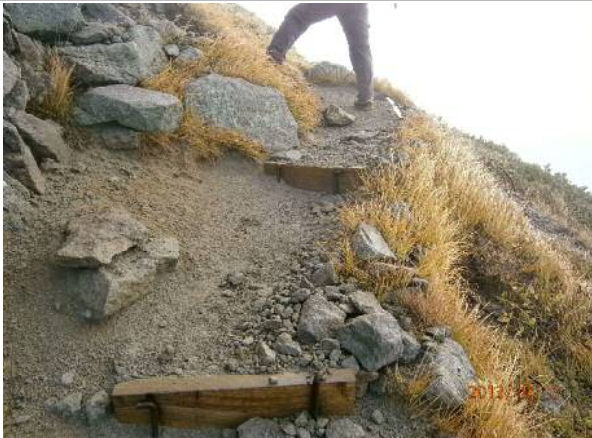
写真番号	13	撮影日	H25.10.10
	施設名	縦沢岳		
	緯度	36.366733		
	経度	137.607633		
	概況	健全である。

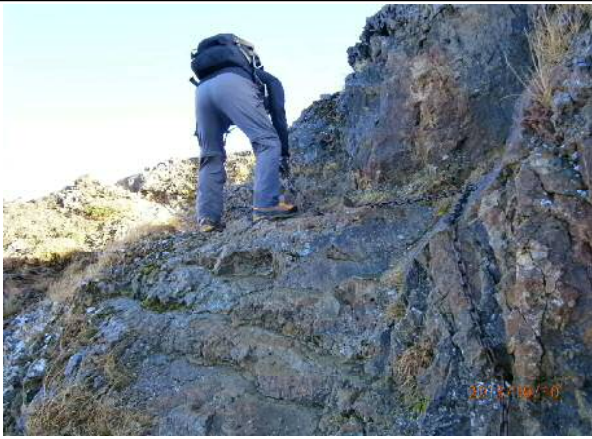
写真番号	14	撮影日	H25.10.10
	施設名	土砂流出防止		
	緯度	36.366117		
	経度	137.613083		
	概況	健全である。

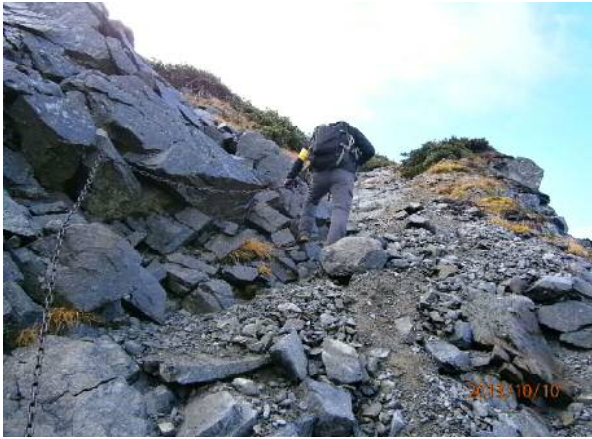
写真番号	15	撮影日	H25.10.10
	施設名	クサリ		
	緯度	36.358333		
	経度	137.622583		
	概況	健全である。		
 	写真番号	16	撮影日	H25.10.10
	施設名	登山道状況		
	緯度	36.349267		
	経度	137.629483		
	概況	健全である。

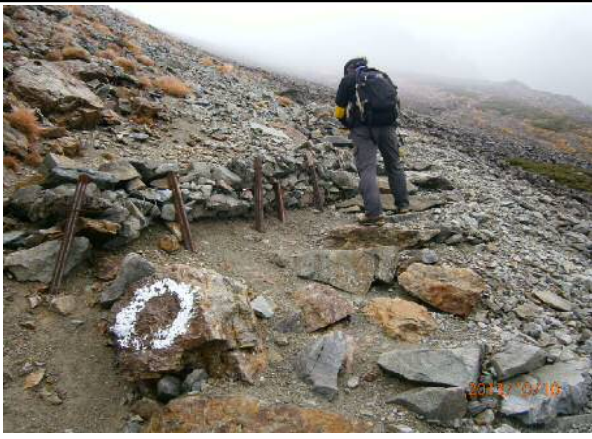
写真番号	17	撮影日	H25.10.10
	施設名	クサリ		
	緯度	36.347550		
	経度	137.631167		
	概況	落石注意。		
 	写真番号	18	撮影日	H25.10.10
	施設名	クサリ		
	緯度	36.345950		
	経度	137.632583		
	概況	落石注意。		
 	写真番号	19	撮影日	H25.10.10
	施設名	道標 分岐		
	緯度	36.342550		
	経度	137.635800		
	概況	健全である。
