路線名: 桧尾線

路線番号: 14

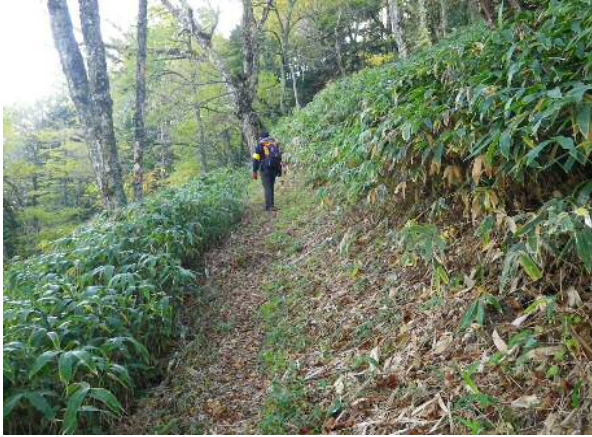
写真番号	17	撮影日	H25.10.21
	施設名	登山道状況		
	緯度	35.755883		
	経度	137.847333		
	概況	笹刈り払い 健全である。

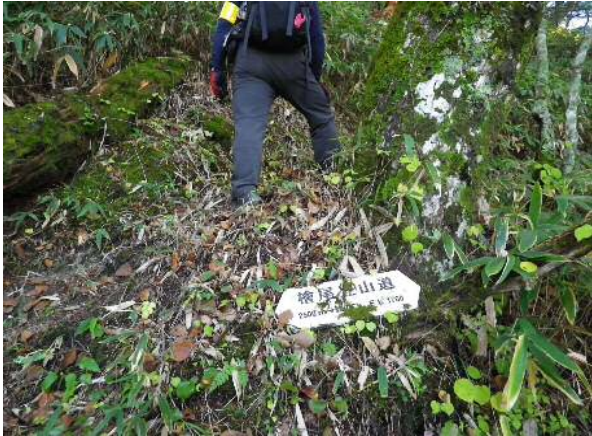
写真番号	18	撮影日	H25.10.21
	施設名	標識		
	緯度	35.755400		
	経度	137.846467		
	概況	落下している。

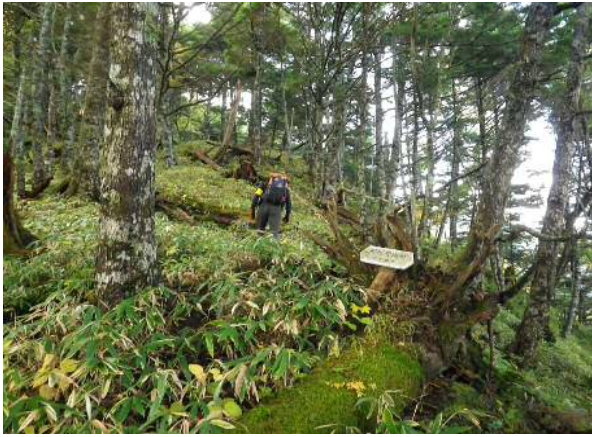
写真番号	19	撮影日	H25.10.21
	施設名	標識		
	緯度	35.755217		
	経度	137.845483		
	概況	支柱傾いている。

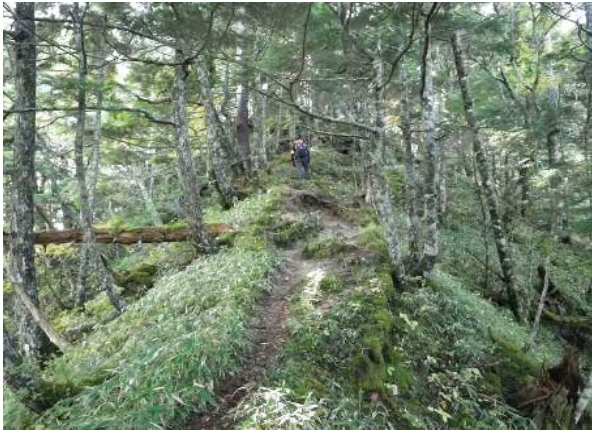
写真番号	20	撮影日	H25.10.21
	施設名	登山道状況		
	緯度	35.755167		
	経度	137.845183		
	概況	健全である。

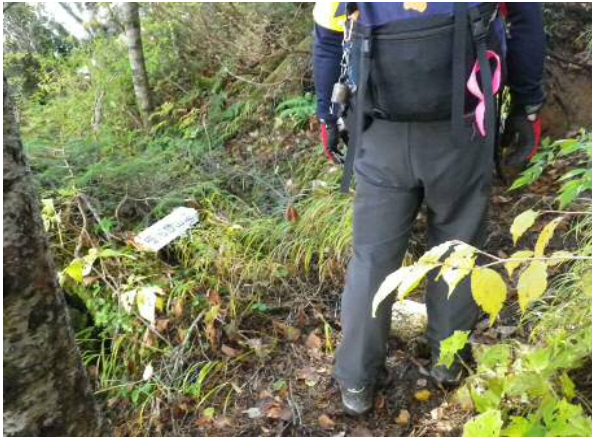
写真番号	37	撮影日	H25.10.21
	施設名	標識		
	緯度	35.755850		
	経度	137.834000		
	概況	落下している。

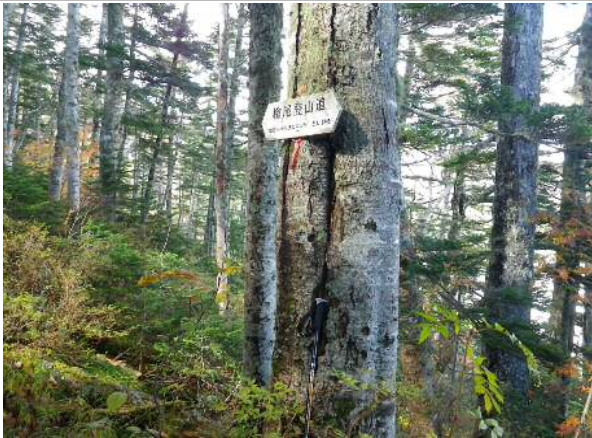
写真番号	38	撮影日	H25.10.21
	施設名	標識		
	緯度	35.755700		
	経度	137.833950		
	概況	健全である。

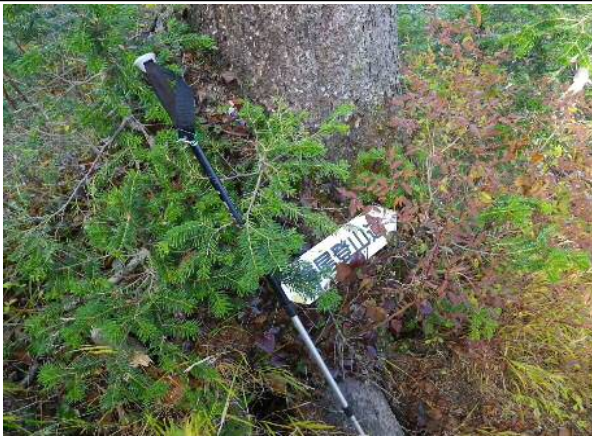
写真番号	39	撮影日	H25.10.21
	施設名	標識		
	緯度	35.755633		
	経度	137.833367		
	概況	落下している。

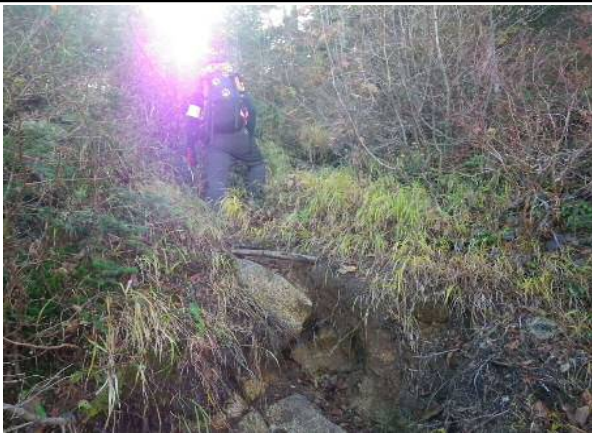
写真番号	40	撮影日	H25.10.21
	施設名	登山道状況		
	緯度	35.755583		
	経度	137.833383		
	概況	雨水浸食あり。

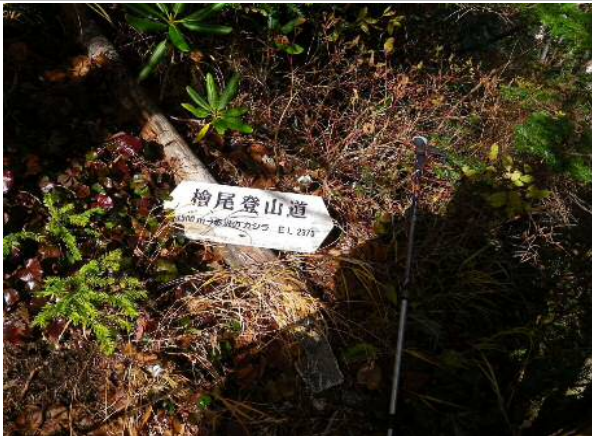
写真番号	46	撮影日	H25.10.21
	施設名	標識		
	緯度	35.755767		
	経度	137.829683		
	概況	落下している。

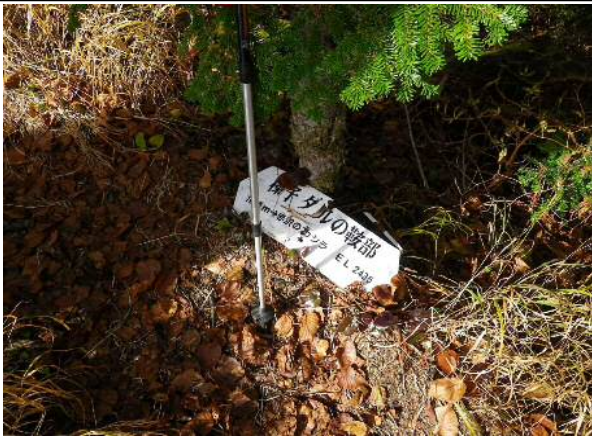
写真番号	51	撮影日	H25.10.21
	施設名	標識		
	緯度	35.756367		
	経度	137.828650		
	概況	落下している。

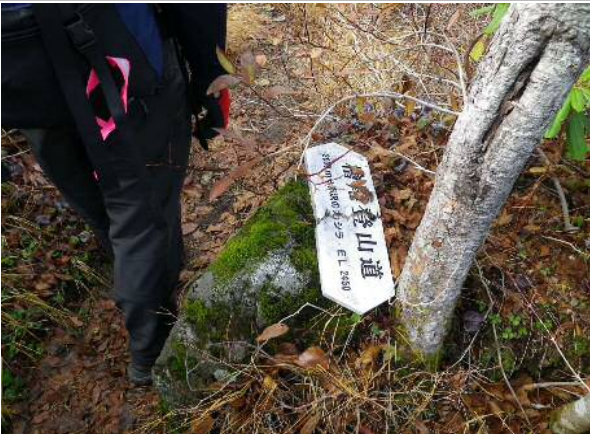
写真番号	58	撮影日	H25.10.21
	施設名	標識		
	緯度	35.755400		
	経度	137.825383		
	概況	落下している。

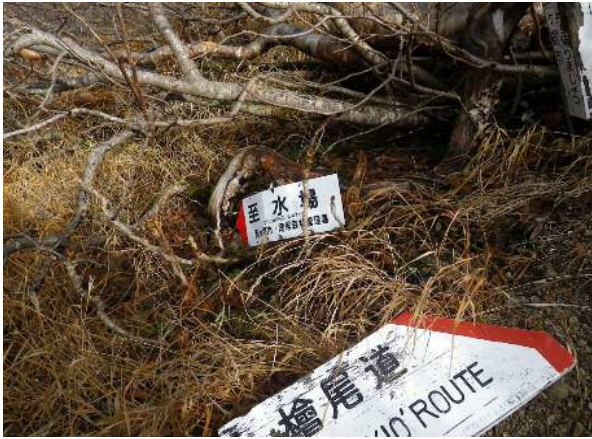
写真番号	73	撮影日	H25.10.21
	施設名	標識		
	緯度	35.751350		
	経度	137.817450		
	概況	落下している。

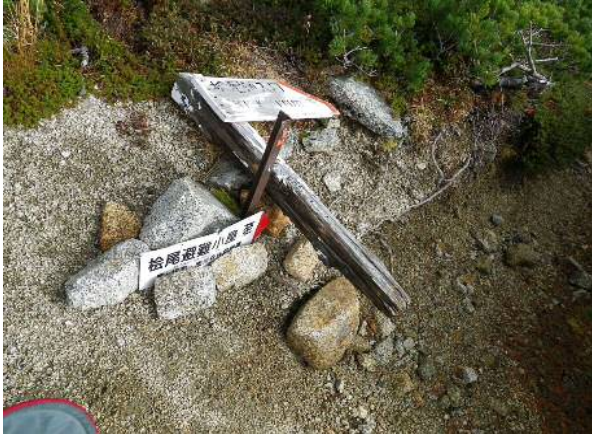
写真番号	89	撮影日	H25.10.21
	施設名	山頂直下道標		
	緯度	35.752283		
	経度	137.813483		
	概況	転倒、落下している。		
 	写真番号	90	撮影日	H25.10.21
	施設名	山頂直下道標(振返り)		
	緯度	35.752267		
	経度	137.813467		
	概況	健全である。
