路線名：美ヶ原登山道

路線番号：15

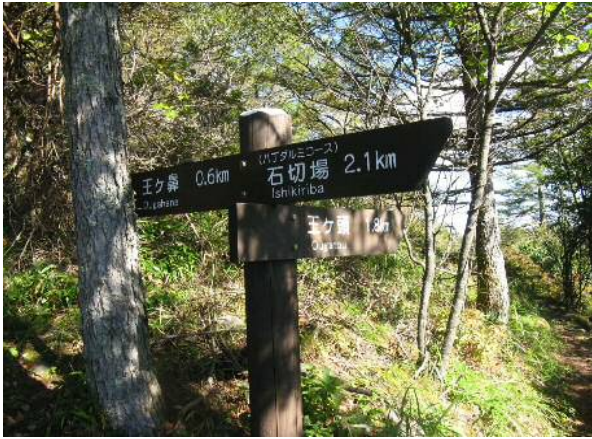
写真番号	21	撮影日	H25.9.27
	施設名	道標		
	緯度	36.225333		
	経度	138.093717		
	概況	健全である。

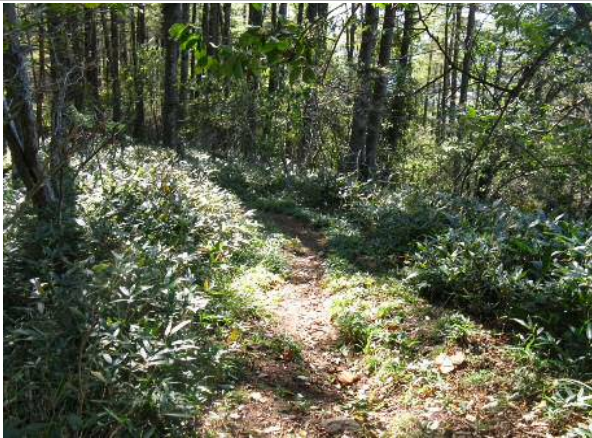
写真番号	22	撮影日	H25.9.27
	施設名	登山道状況		
	緯度	36.224133		
	経度	138.092550		
	概況	健全である。

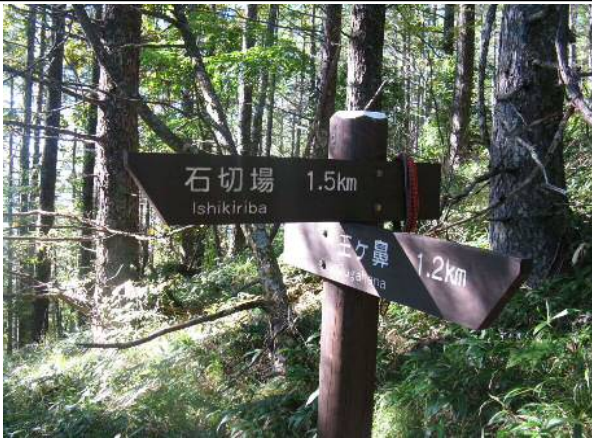
写真番号	23	撮影日	H25.9.27
	施設名	道標		
	緯度	36.221283		
	経度	138.090233		
	概況	健全である。

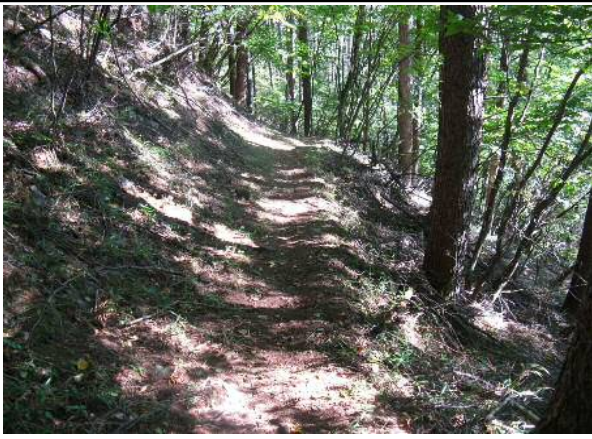
写真番号	24	撮影日	H25.9.27
	施設名	登山道状況		
	緯度	36.220333		
	経度	138.091533		
	概況	健全である。

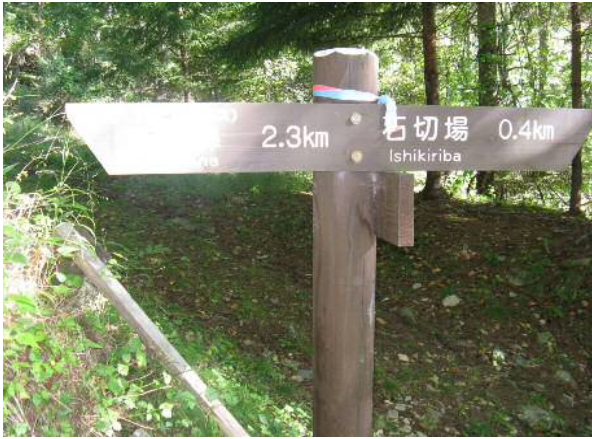
写真番号	25	撮影日	H25.9.27
	施設名	道標		
	緯度	36.216833		
	経度	138.093350		
	概況	健全である。

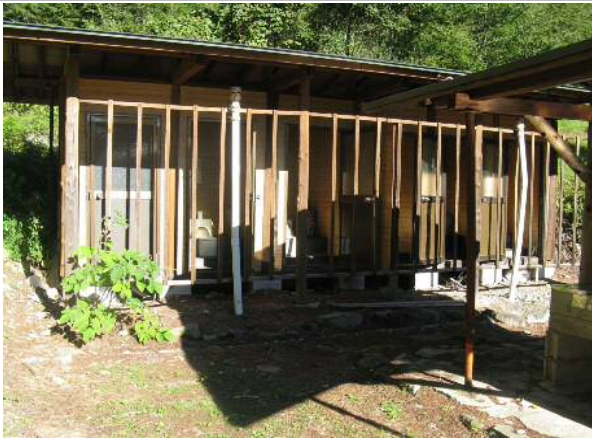
写真番号	26	撮影日	H25.9.27
	施設名	トイレ		
	緯度	36.216533		
	経度	138.093050		
	概況	健全である。

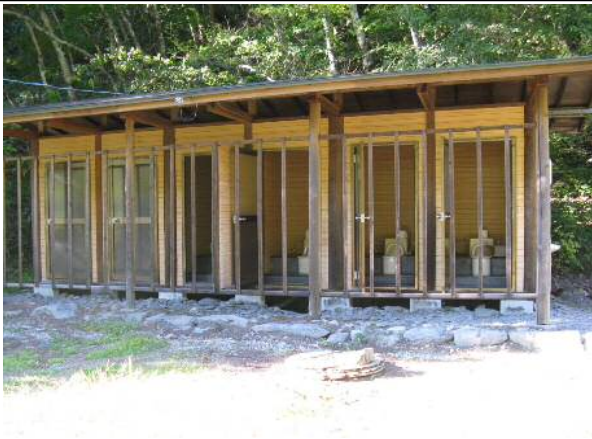
写真番号	27	撮影日	H25.9.27
	施設名	トイレ		
	緯度	36.216533		
	経度	138.091033		
	概況	健全である。

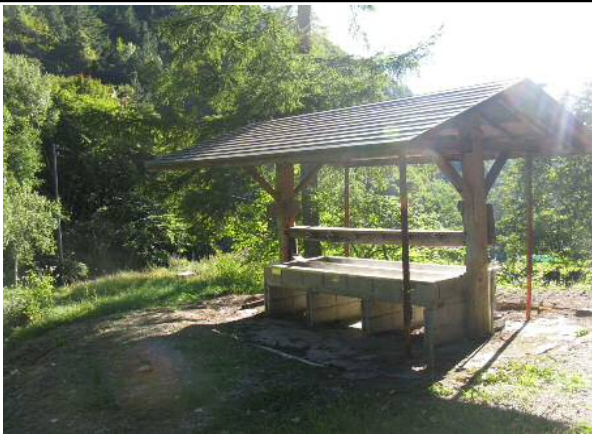
写真番号	28	撮影日	H25.9.27
	施設名	手洗い場		
	緯度	36.216567		
	経度	138.090633		
	概況	健全である。
