路線名: 広小場線

路線番号: 16

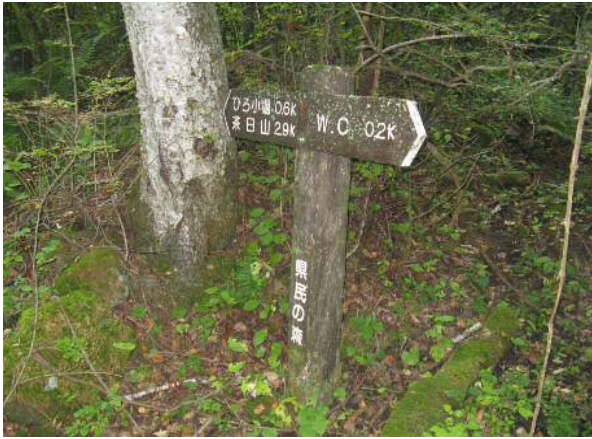
写真番号	25	撮影日	H25.9.24
	施設名	道標		
	緯度	36.208667		
	経度	138.109883		
	概況	健全である。

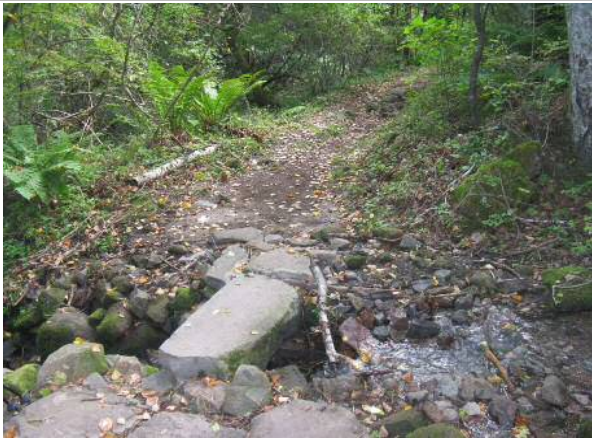
写真番号	26	撮影日	H25.9.24
	施設名	石橋		
	緯度	36.208617		
	経度	138.109983		
	概況	健全である。

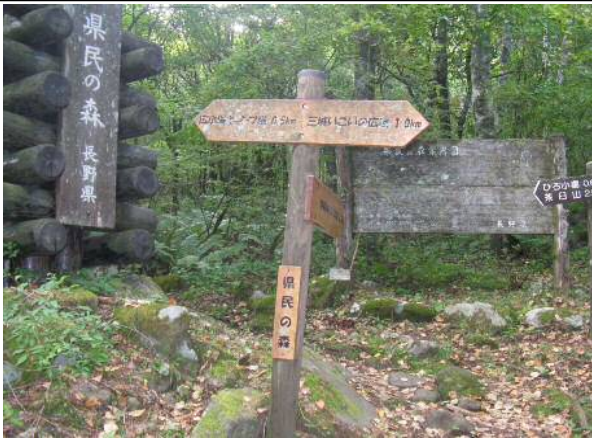
写真番号	27	撮影日	H25.9.24
	施設名	道標・案内図		
	緯度	36.208483		
	経度	138.110217		
	概況	案内図はかすれている

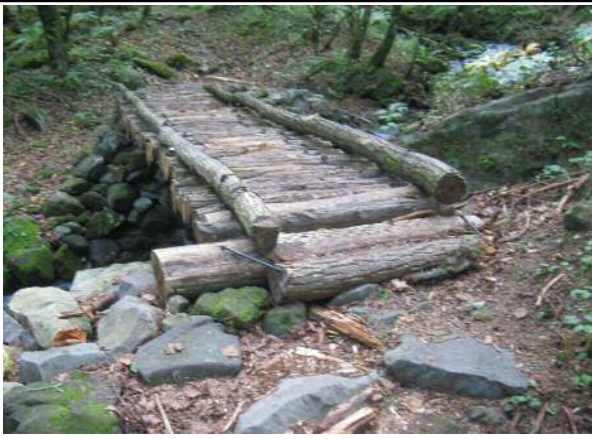
写真番号	28	撮影日	H25.9.24
	施設名	木橋		
	緯度	36.208633		
	経度	138.110633		
	概況	健全である。

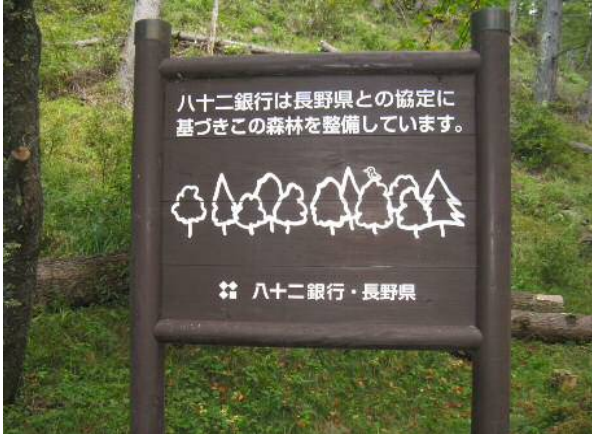
写真番号	29	撮影日	H25.9.24
	施設名	看板		
	緯度	36.210133		
	経度	138.115017		
	概況	健全である。

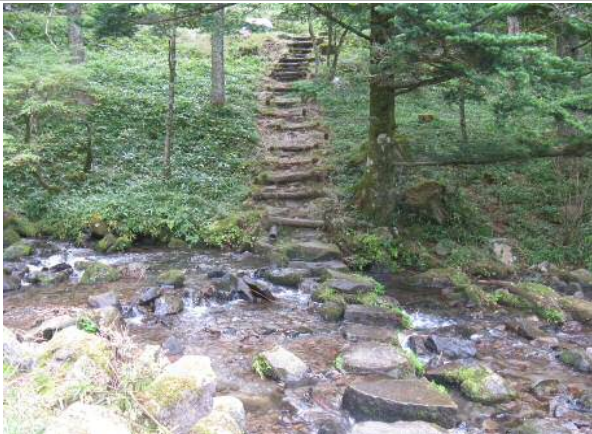
写真番号	30	撮影日	H25.9.24
	施設名	木段		
	緯度	36.210300		
	経度	138.115100		
	概況	健全である。

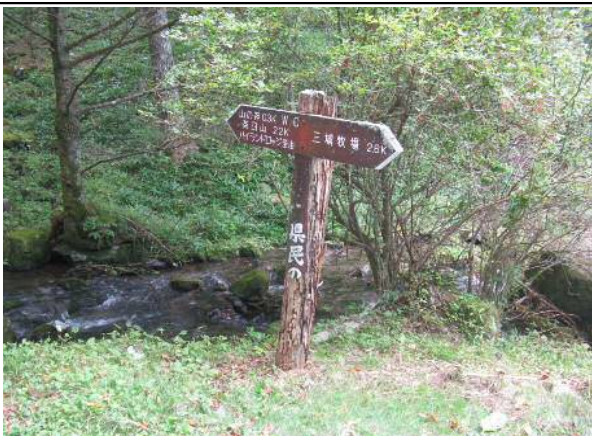
写真番号	31	撮影日	H25.9.24
	施設名	道標		
	緯度	36.210250		
	経度	138.115150		
	概況	健全である。

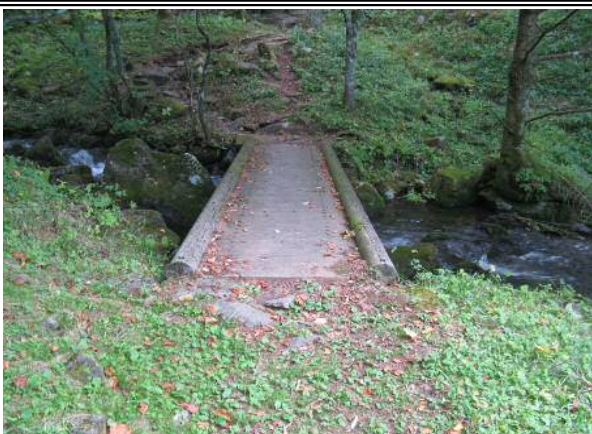
写真番号	32	撮影日	H25.9.24
	施設名	木橋		
	緯度	36.210200		
	経度	138.115283		
	概況	健全である。

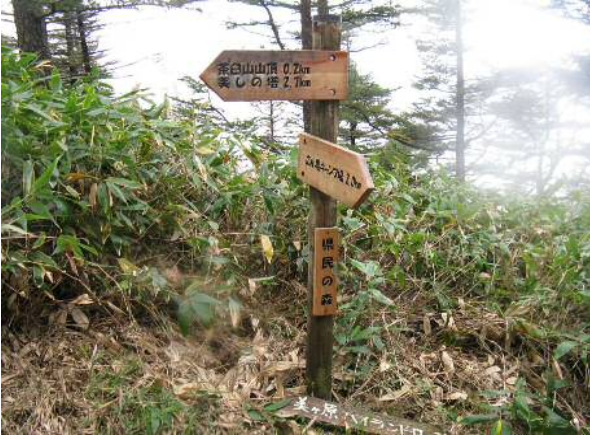
写真番号	45	撮影日	H25.9.24
	施設名	道標		
	緯度	36.204267		
	経度	138.125933		
	概況	健全である。

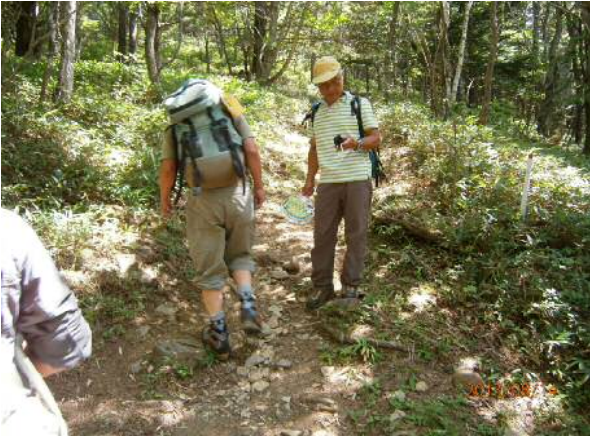
写真番号	46	撮影日	H25.8.14
	施設名	登山道状況		
	緯度	36.211733		
	経度	138.115383		
	概況	健全である。

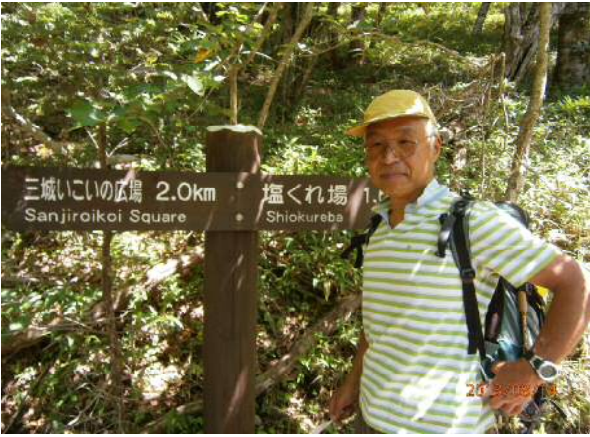
写真番号	47	撮影日	H25.8.14
	施設名	道標		
	緯度	36.212483		
	経度	138.115933		
	概況	健全である。

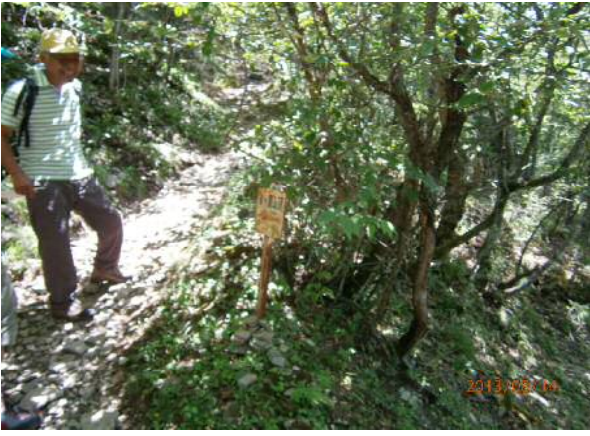
写真番号	48	撮影日	H25.8.14
	施設名	道標		
	緯度	36.213100		
	経度	138.116550		
	概況	健全である。

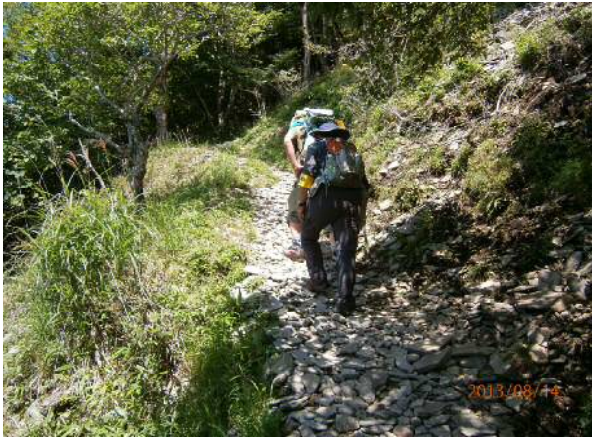
写真番号	49	撮影日	H25.8.14
	施設名	登山道状況		
	緯度	36.213550		
	経度	138.116850		
	概況	健全である。

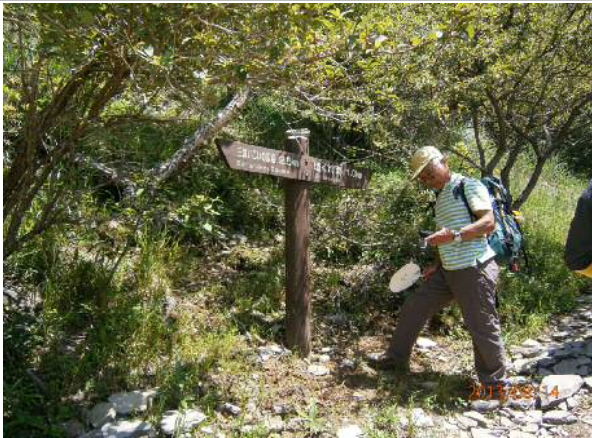
写真番号	50	撮影日	H25.8.14
	施設名	道標		
	緯度	36.214433		
	経度	138.117150		
	概況	健全である。

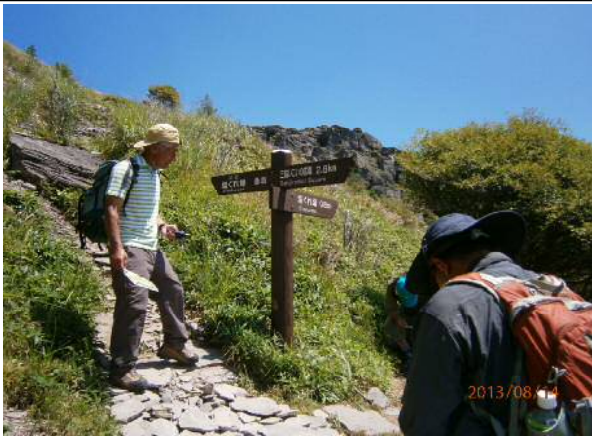
写真番号	51	撮影日	H25.8.14
	施設名	道標		
	緯度	36.215367		
	経度	138.117683		
	概況	健全である。

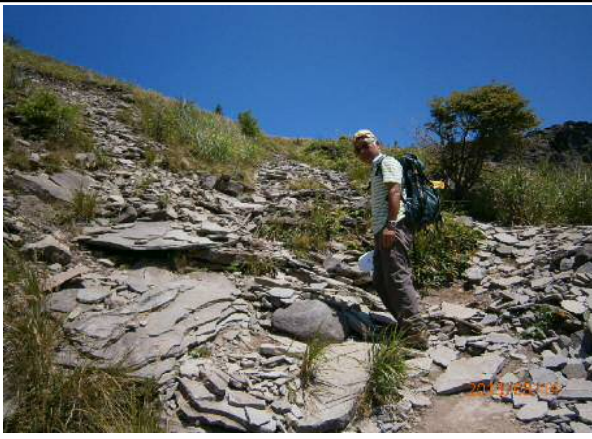
写真番号	52	撮影日	H25.8.14
	施設名	登山道状況		
	緯度	36.215683		
	経度	138.118533		
	概況	健全である。
