路線名: 東川本谷線

路線番号: 16

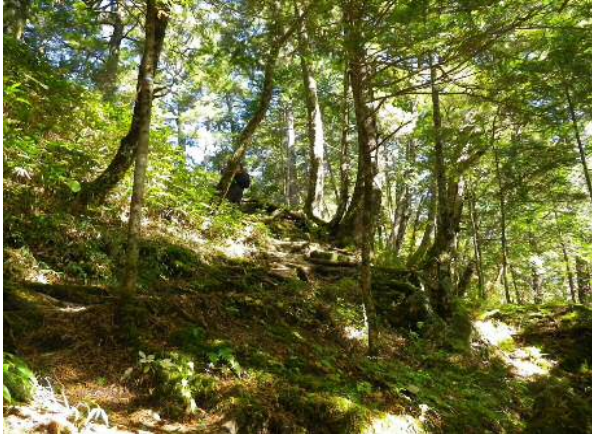
写真番号	33	撮影日	H25.10.17
	施設名	登山道状況		
	緯度	35.718450		
	経度	137.772000		
	概況	健全である。

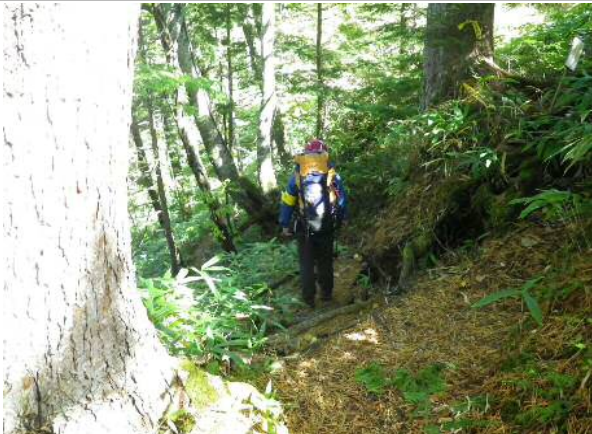
写真番号	34	撮影日	H25.10.17
	施設名	丸太階段		
	緯度	35.719083		
	経度	137.772767		
	概況	健全である。

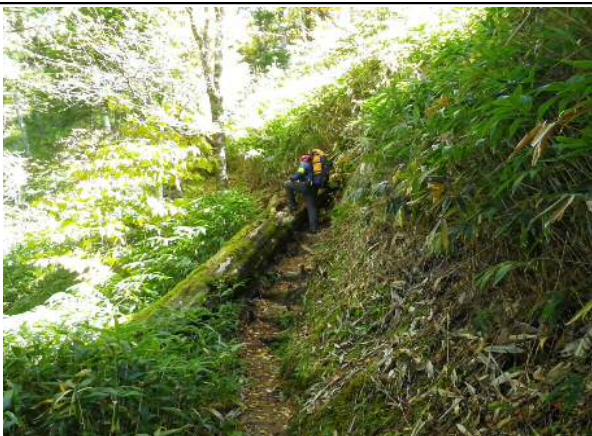
写真番号	35	撮影日	H25.10.17
	施設名	丸太階段		
	緯度	35.719217		
	経度	137.772833		
	概況	健全である。

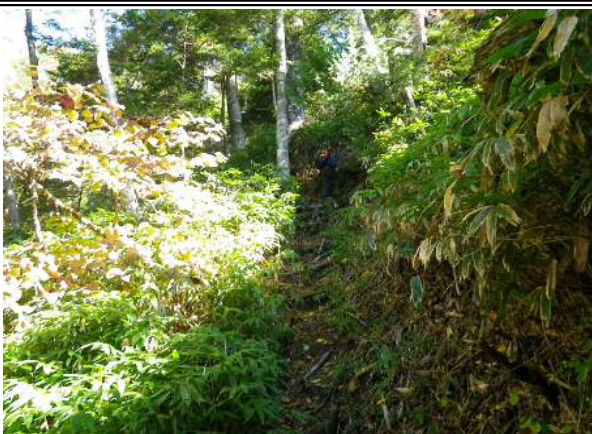
写真番号	36	撮影日	H25.10.17
	施設名	丸太階段		
	緯度	35.719433		
	経度	137.772983		
	概況	健全である。

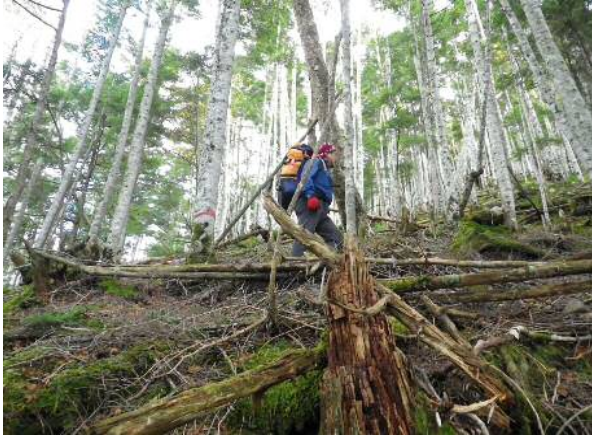
写真番号	53	撮影日	H25.10.17
	施設名	登山道状況(赤ペイント)		
	緯度	35.721200		
	経度	137.786083		
	概況	健全である。

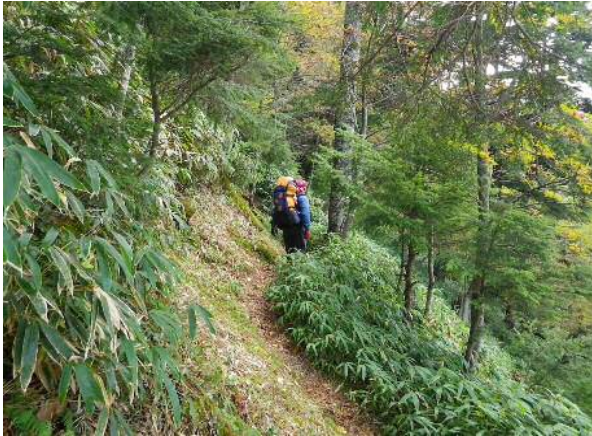
写真番号	54	撮影日	H25.10.17
	施設名	登山道状況		
	緯度	35.720933		
	経度	137.786267		
	概況	健全である。

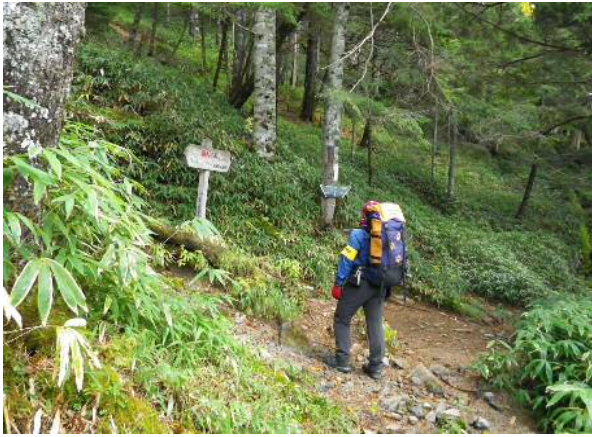
写真番号	55	撮影日	H25.10.17
	施設名	道標(仙人の泉)		
	緯度	35.720667		
	経度	137.786367		
	概況	健全である。

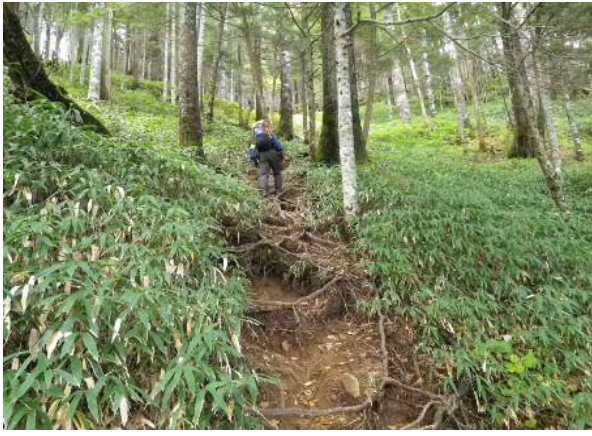
写真番号	56	撮影日	H25.10.17
	施設名	登山道状況		
	緯度	35.720567		
	経度	137.786467		
	概況	表流侵食

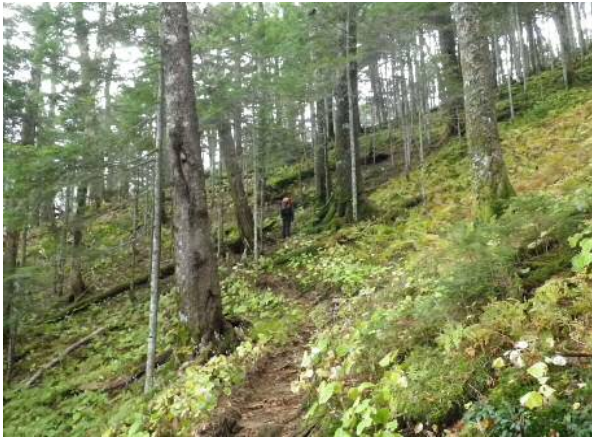
写真番号	57	撮影日	H25.10.17
	施設名	登山道状況		
	緯度	35.720900		
	経度	137.788083		
	概況	健全である。

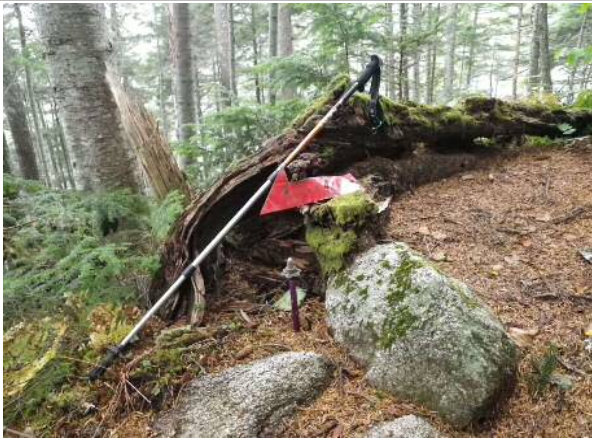
写真番号	58	撮影日	H25.10.17
	施設名	ブリキ標識		
	緯度	35.721200		
	経度	137.788367		
	概況	健全である。

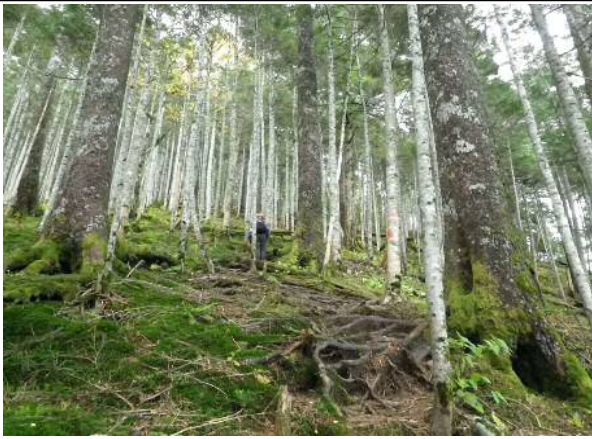
写真番号	59	撮影日	H25.10.17
	施設名	登山道状況		
	緯度	35.720617		
	経度	137.789283		
	概況	健全である。

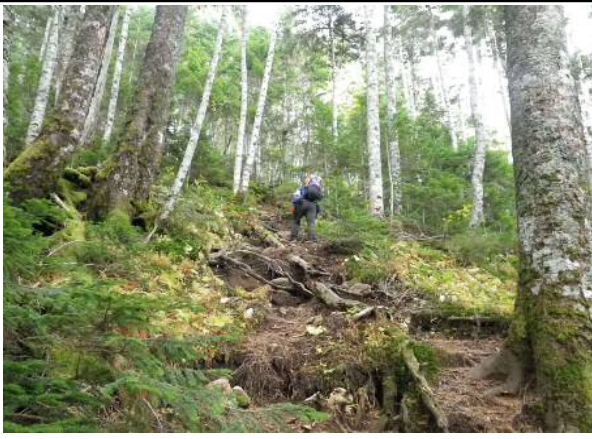
写真番号	60	撮影日	H25.10.17
	施設名	登山道状況		
	緯度	35.720117		
	経度	137.789467		
	概況	表流侵食
