路線名：池山線

路線番号：17

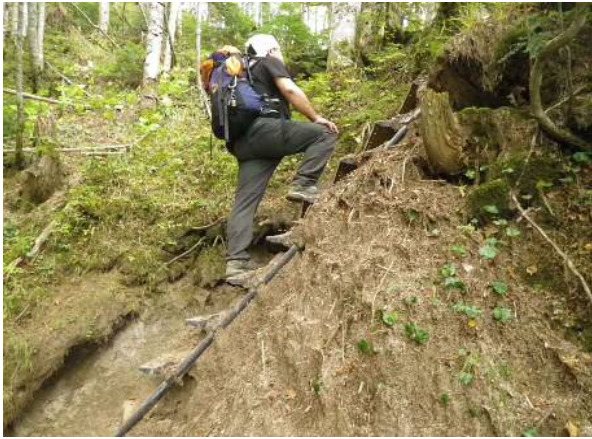
写真番号	45	撮影日	H25.10.8
	施設名	金属階段		
	緯度	35.728233		
	経度	137.850550		
	概況	健全である。

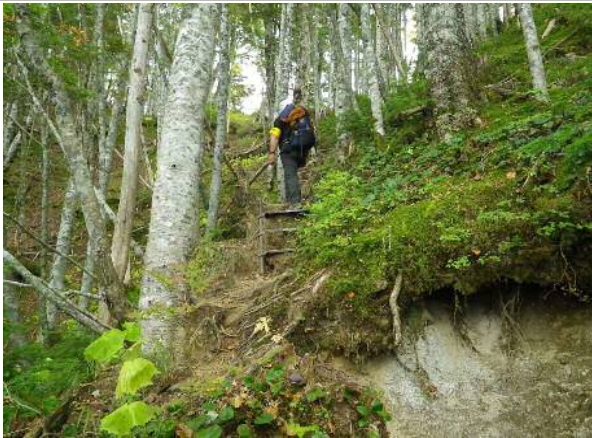
写真番号	46	撮影日	H25.10.8
	施設名	金属階段		
	緯度	35.728333		
	経度	137.850533		
	概況	健全である。

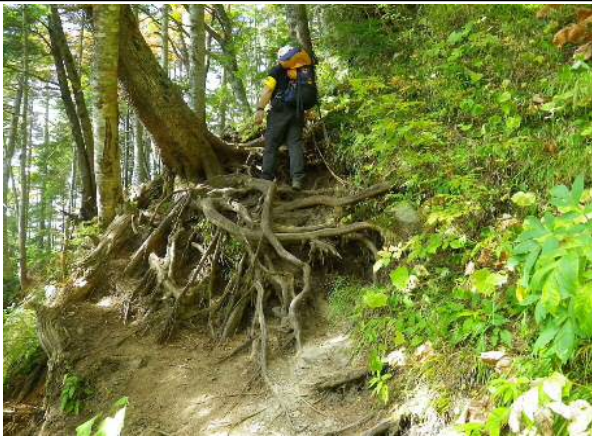
写真番号	87	撮影日	H25.10.8
	施設名	登山道状況		
	緯度	35.726417		
	経度	137.845067		
	概況	土砂流出 根露出状況

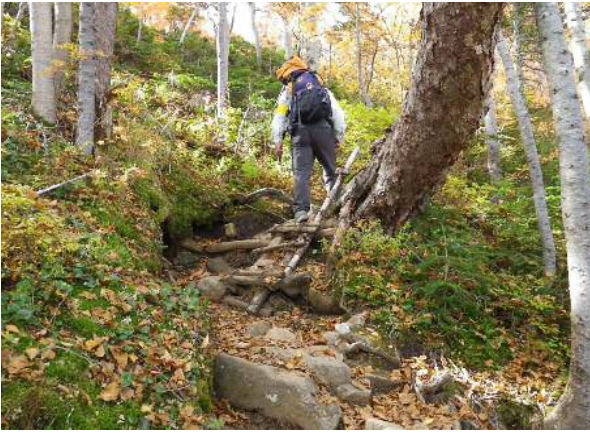
写真番号	108	撮影日	H25.10.8
	施設名	丸太階段		
	緯度	35.724100		
	経度	137.835000		
	概況	風化している。
