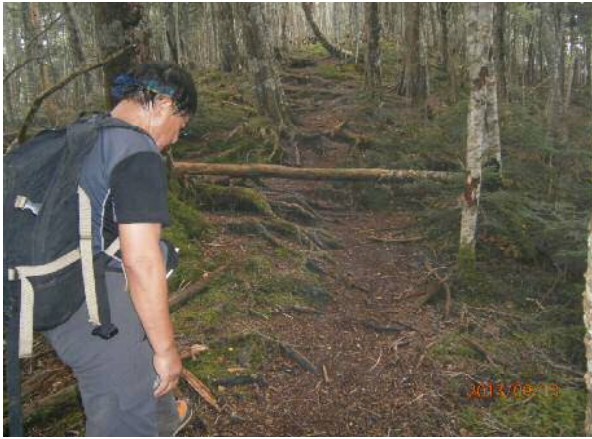
写真番号	1	撮影日	H25.9.13
	施設名	道標(分岐)		
	緯度	35.908283		
	経度	138.723083		
	概況	健全である。		
 	写真番号	2	撮影日	H25.9.13
	施設名	登山道状況		
	緯度	35.908067		
	経度	138.720800		
	概況			
 	写真番号	3	撮影日	H25.9.13
	施設名	登山道状況		
	緯度	35.909383		
	経度	138.716733		
	概況	雨水による侵食あり。		
 	写真番号	4	撮影日	H25.9.13
	施設名	道標		
	緯度	35.910083		
	経度	138.708117		
	概況	健全である。
