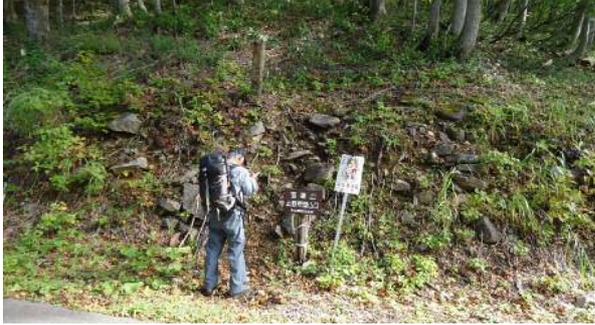
写真番号	1	撮影日	H25.10.18
	施設名	登山口 標識		
	緯度	36.838667		
	経度	138.638733		
	概況	健全である。

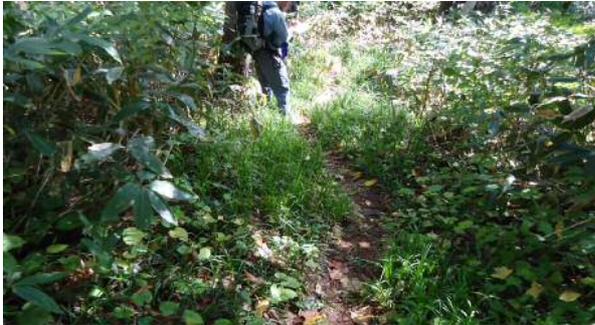
写真番号	2	撮影日	H25.10.18
	施設名	登山道状況		
	緯度	36.835983		
	経度	138.647017		
	概況	健全である。

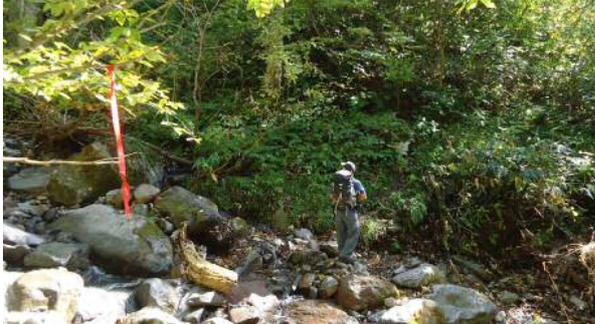
写真番号	3	撮影日	H25.10.18
	施設名	登山道渡渉		
	緯度	36.834383		
	経度	138.652083		
	概況	健全である。

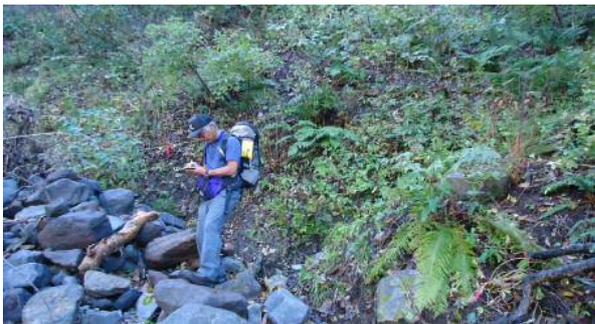
写真番号	4	撮影日	H25.10.18
	施設名	渡渉後尾根への登り口		
	緯度	36.833517		
	経度	138.652900		
	概況	少しわかりにくい

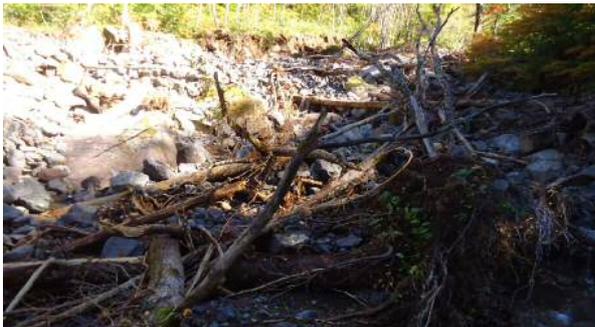
写真番号	5	撮影日	H25.10.18
	施設名	溪流状況		
	緯度	36.833500		
	経度	138.652883		
	概況	流木あり

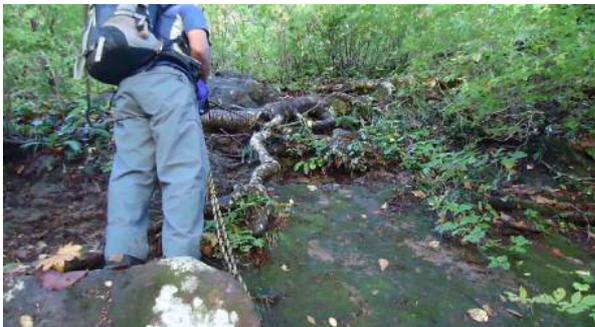
写真番号	6	撮影日	H25.10.18
	施設名	ロープ		
	緯度	36.833033		
	経度	138.652983		
	概況	連続して有り健全である。

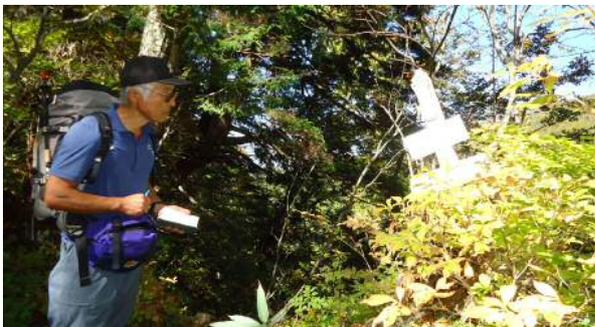
写真番号	7	撮影日	H25.10.18
	施設名	4合目道標		
	緯度	36.832617		
	経度	138.652883		
	概況	健全である。

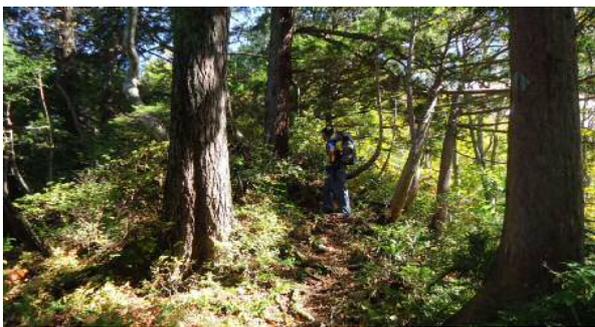
写真番号	8	撮影日	H25.10.18
	施設名	5合目		
	緯度	36.833033		
	経度	138.657350		
	概況	健全である。

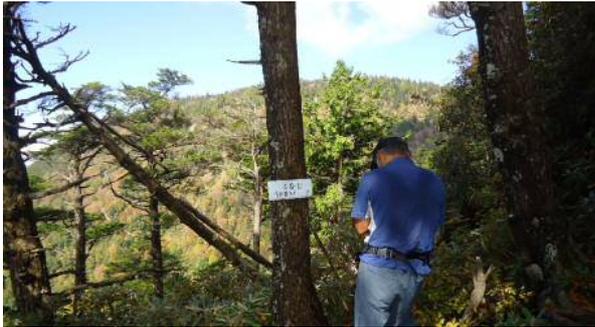
写真番号	9	撮影日	H25.10.18
	施設名	6合目		
	緯度	36.833450		
	経度	138.662417		
	概況	健全である。

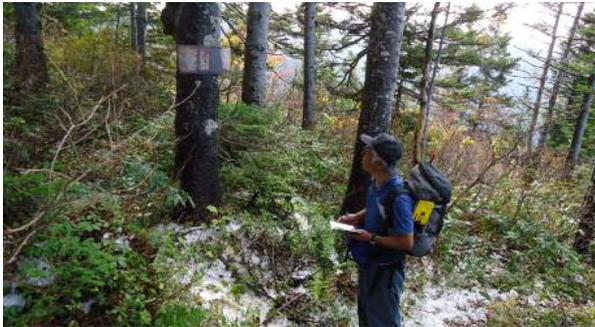
写真番号	10	撮影日	H25.10.18
	施設名	道標		
	緯度	36.833350		
	経度	138.664050		
	概況	尾根急登終わり 判読困難。

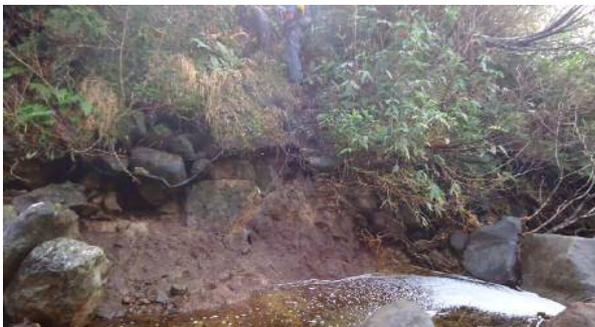
写真番号	11	撮影日	H25.10.18
	施設名	頂上台地の途中 沢 ワイヤー		
	緯度	36.836250		
	経度	138.668017		
	概況	健全である。

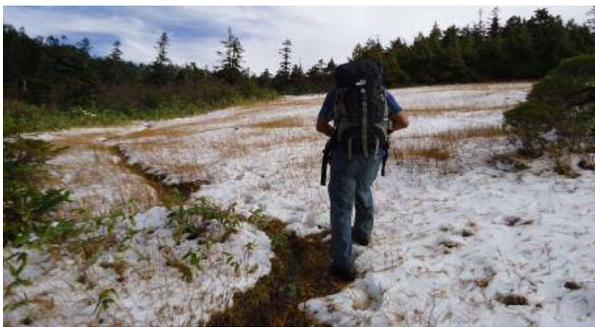
写真番号	12	撮影日	H25.10.18
	施設名	登山道状況		
	緯度	36.839717		
	経度	138.674883		
	概況	草原 健全である。

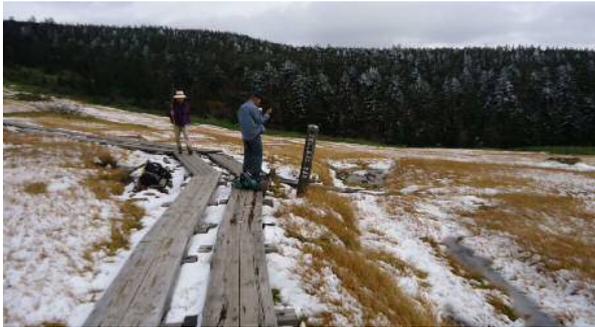
写真番号	13	撮影日	H25.10.18
	施設名	小赤沢分岐(和山分岐)道標・木道		
	緯度	36.842850		
	経度	138.679533		
	概況	健全である。

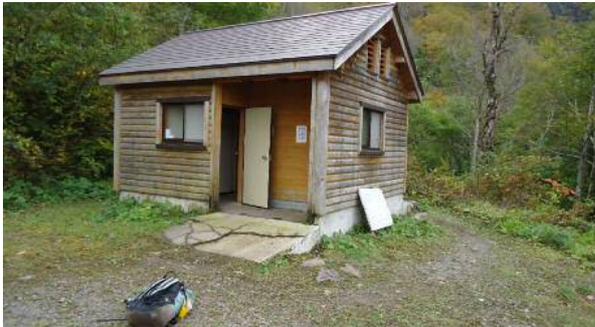
写真番号	14	撮影日	H25.10.19
	施設名	登山口トイレ		
	緯度	36.854417		
	経度	138.663133		
	概況	健全である。

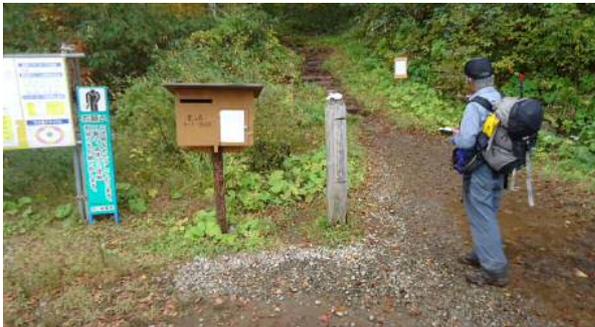
写真番号	15	撮影日	H25.10.19
	施設名	小赤沢登山道入口		
	緯度	36.854350		
	経度	138.663250		
	概況	登山者カード入れ 看板・標柱 健全である。

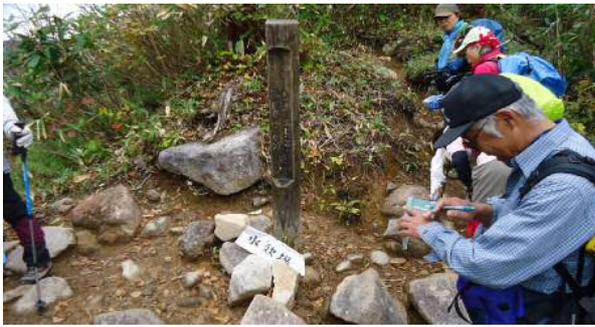
写真番号	16	撮影日	H25.10.19
	施設名	水飲み場・標識		
	緯度	36.852800		
	経度	138.670400		
	概況	判読困難。

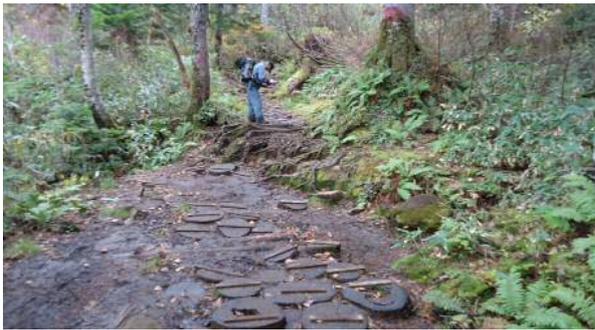
写真番号	17	撮影日	H25.10.19
	施設名	玉切木道		
	緯度	36.851000		
	経度	138.678617		
	概況	健全である。

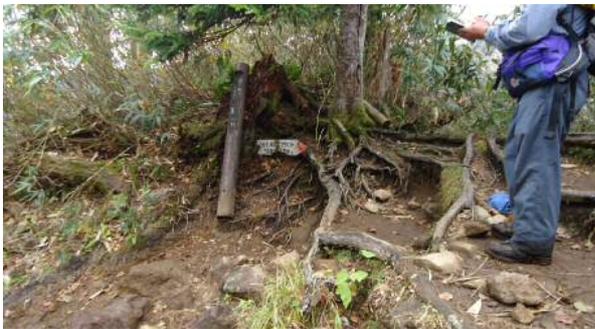
写真番号	18	撮影日	H25.10.19
	施設名	6合目道標・標識		
	緯度	36.848000		
	経度	138.679417		
	概況	標識は柱抜けている。

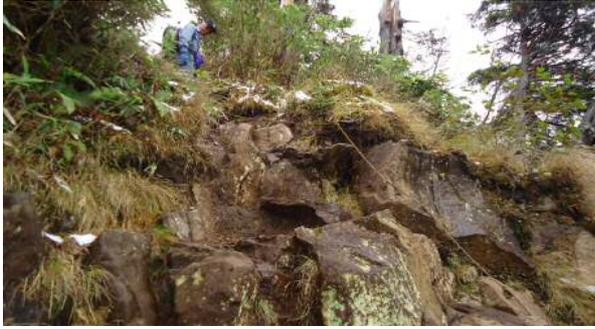
写真番号	19	撮影日	H25.10.19
	施設名	ロープ		
	緯度	36.845933		
	経度	138.678683		
	概況	健全である。

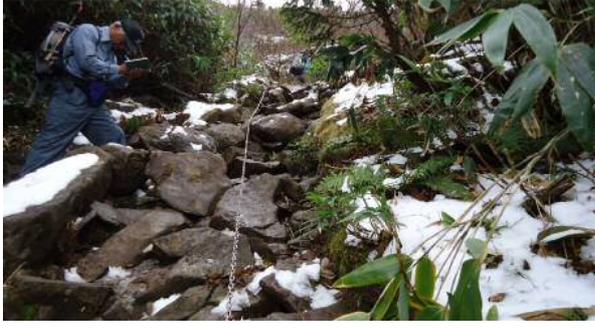
写真番号	20	撮影日	H25.10.19
	施設名	小赤沢へのクサリ		
	緯度	36.844267		
	経度	138.678133		
	概況	健全である。

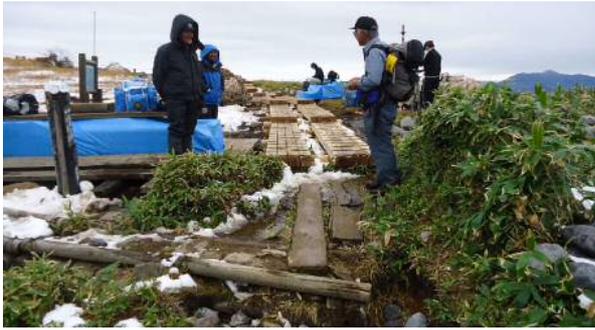
写真番号	21	撮影日	H25.10.19
	施設名	頂上台地 木道・道標・案内図・ベンチ		
	緯度	36.843700		
	経度	138.677583		
	概況	健全である。

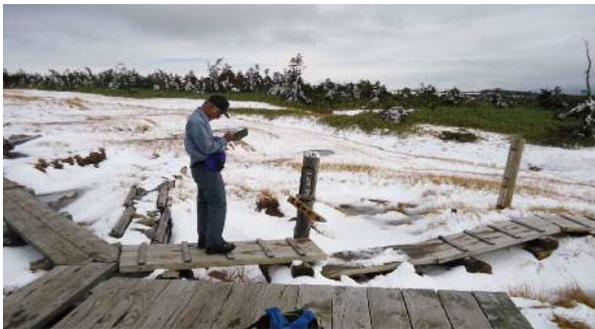
写真番号	22	撮影日	H25.10.18
	施設名	赤倉山分岐 道標・木道		
	緯度	36.840583		
	経度	138.683750		
	概況	健全である。

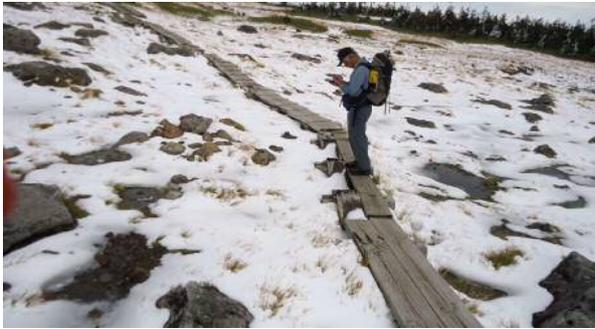
写真番号	23	撮影日	H25.10.18
	施設名	木道		
	緯度	36.842450		
	経度	138.687467		
	概況	破損している。

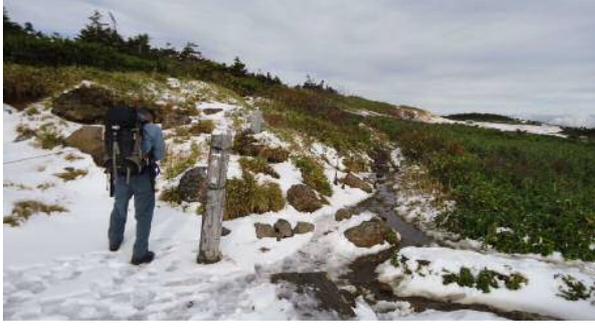
写真番号	24	撮影日	H25.10.18
	施設名	赤羽分岐 道標		
	緯度	36.844783		
	経度	138.689233		
	概況	健全である。

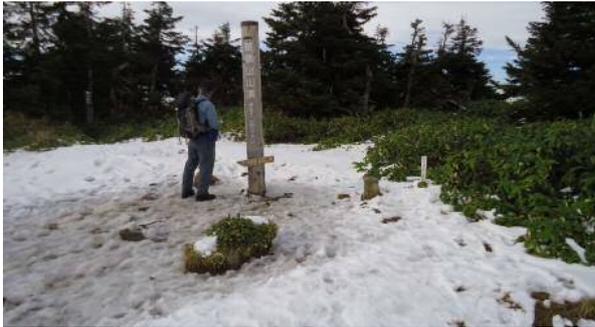
写真番号	25	撮影日	H25.10.18
	施設名	苗場山山頂 道標 三角点		
	緯度	36.845900		
	経度	138.690317		
	概況	健全である。

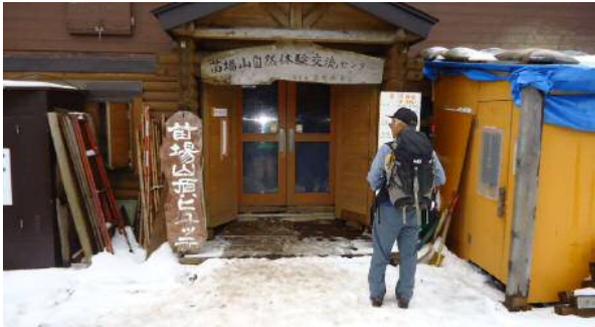
写真番号	26	撮影日	H25.10.18
	施設名	苗場山山頂ヒュッテ		
	緯度	36.845683		
	経度	138.690000		
	概況	健全である。

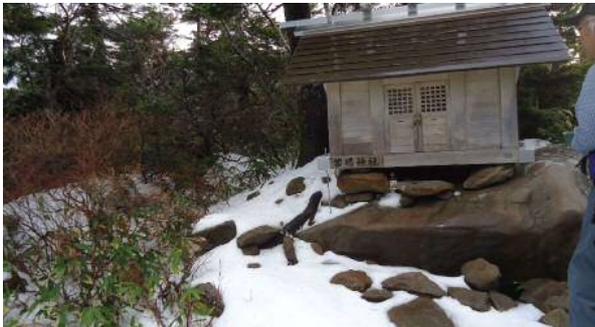
写真番号	27	撮影日	H25.10.19
	施設名	苗場神社		
	緯度	36.839533		
	経度	138.683500		
	概況	健全である。

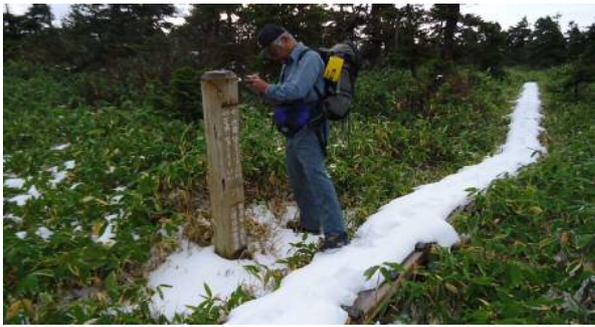
写真番号	28	撮影日	H25.10.19
	施設名	道標		
	緯度	36.837650		
	経度	138.683833		
	概況	健全である。

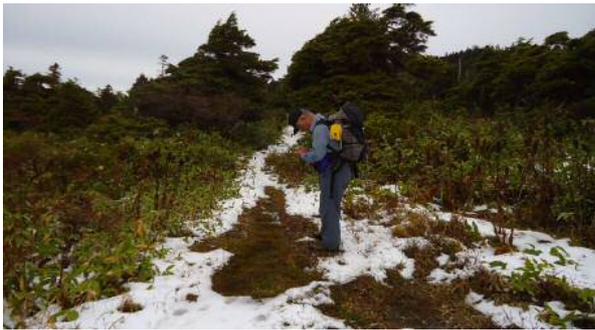
写真番号	29	撮影日	H25.10.19
	施設名	鞍部状況		
	緯度	36.828433		
	経度	138.684400		
	概況	健全である。

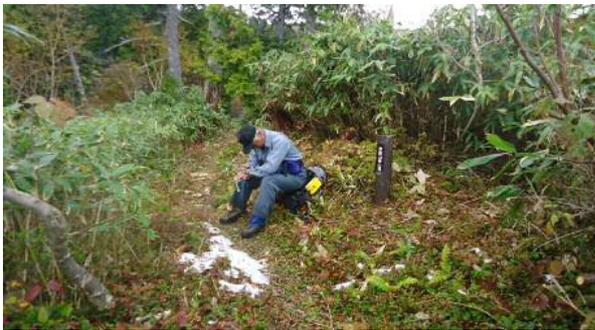
写真番号	30	撮影日	H25.10.19
	施設名	標識		
	緯度	36.816367		
	経度	138.687617		
	概況	健全である。

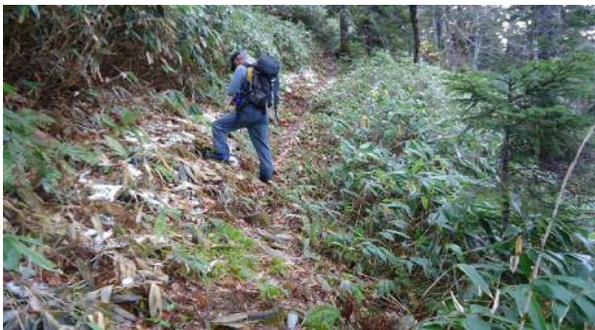
写真番号	31	撮影日	H25.10.19
	施設名	登山道状況		
	緯度	36.810267		
	経度	138.694067		
	概況	健全である。

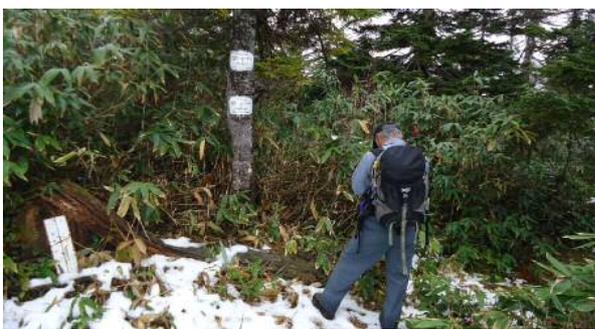
写真番号	32	撮影日	H25.10.19
	施設名	道標 分岐		
	緯度	36.809000		
	経度	138.695967		
	概況	健全である。

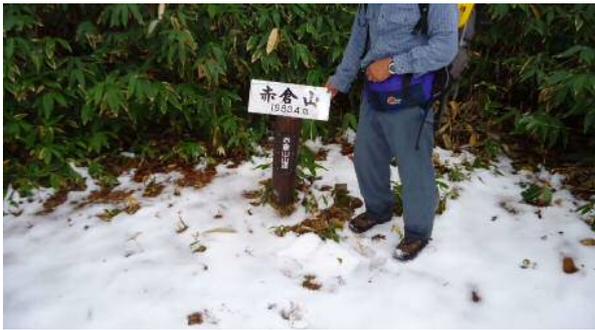
写真番号	33	撮影日	H25.10.19
	施設名	赤倉山山頂 標識		
	緯度	36.808750		
	経度	138.695883		
	概況	健全である。		
	写真番号		撮影日	
	施設名			
	緯度			
	経度			
	概況			
	写真番号		撮影日	
	施設名			
	緯度			
	経度			
	概況			
	写真番号		撮影日	
	施設名			
	緯度			
	経度			
	概況
