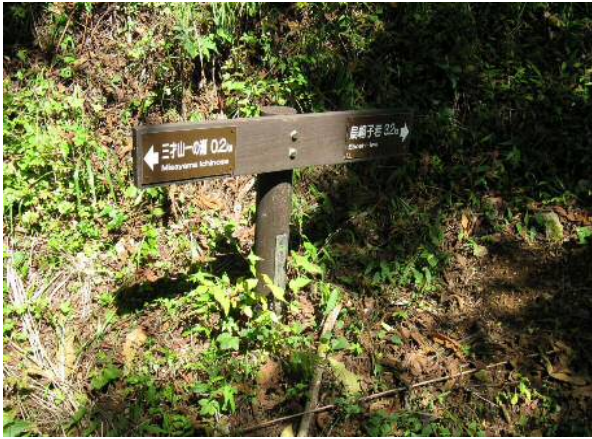
写真番号	1	撮影日	H25.9.18
	施設名	道標・車止め		
	緯度	36.273117		
	経度	138.033150		
	概況	車道からの入口 健全である		
 	写真番号	2	撮影日	H25.9.19
	施設名	道標・公告		
	緯度	36.273183		
	経度	138.033167		
	概況	健全である		
 	写真番号	3	撮影日	H25.9.19
	施設名	柵出入口		
	緯度	36.273333		
	経度	138.034583		
	概況	健全である		
 	写真番号	4	撮影日	H25.11.3
	施設名	橋梁		
	緯度	36.273567		
	経度	138.035900		
	概況	健全である

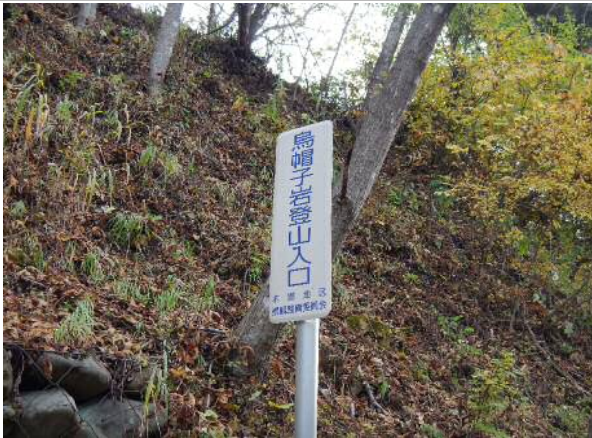
写真番号	5	撮影日	H25.9.19
	施設名	道標		
	緯度	36.273400		
	経度	138.037083		
	概況	健全である
