路線名：中信高原線

路線番号：20

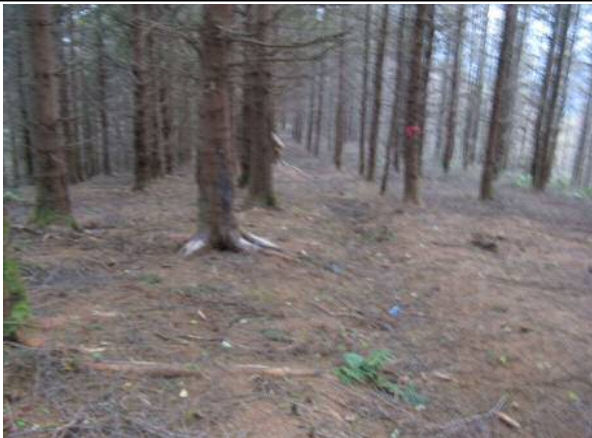
写真番号	1	撮影日	H25.10.18
	施設名	道路からの入口箇所		
	緯度	36.246117		
	経度	138.056717		
	概況	わかりにくい

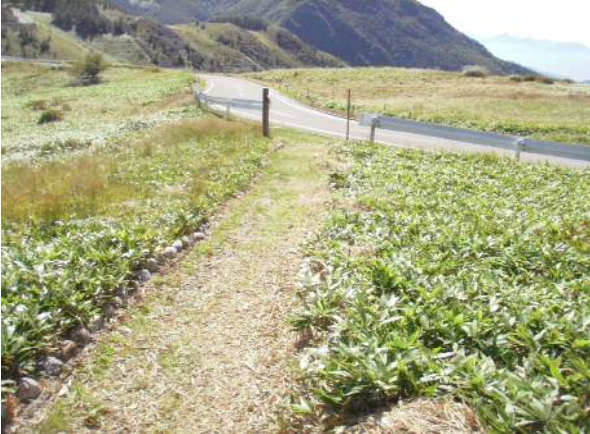
写真番号	25	撮影日	H25.9.18
	施設名	道路との接続箇所		
	緯度	36.244767		
	経度	138.085950		
	概況	健全である

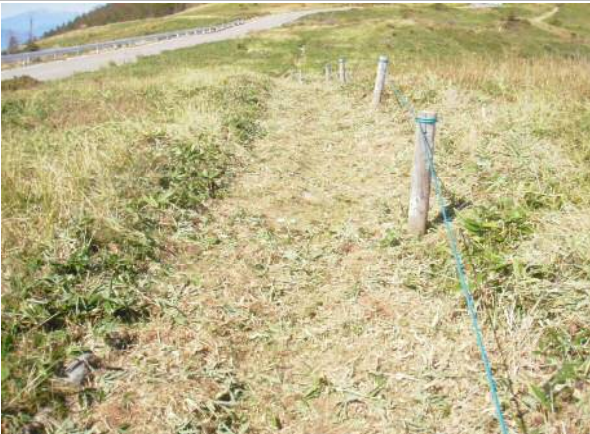
写真番号	26	撮影日	H25.9.18
	施設名	登山道状況		
	緯度	36.243783		
	経度	138.088833		
	概況	緑規制ロープ 健全である

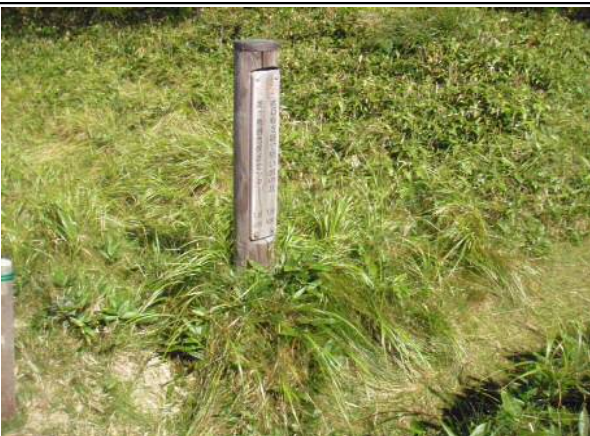
写真番号	27	撮影日	H25.9.18
	施設名	道標		
	緯度	36.241067		
	経度	138.092633		
	概況	健全である

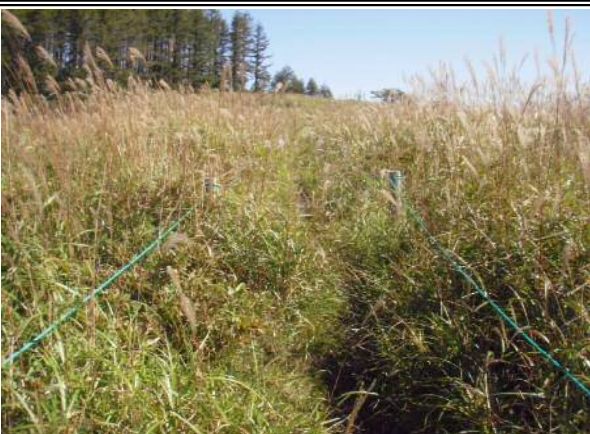
写真番号	28	撮影日	H25.9.18
	施設名	登山道状況		
	緯度	36.239067		
	経度	138.092283		
	概況	緑規制ロープ 健全である

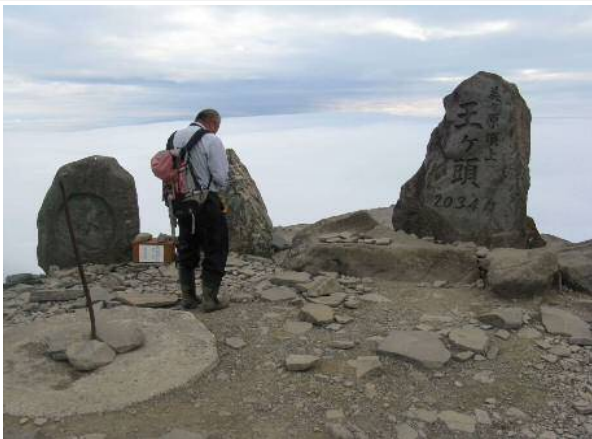
写真番号	45	撮影日	H25.10.3
	施設名	王ヶ頭・石碑		
	緯度	36.225800		
	経度	138.107400		
	概況	健全である

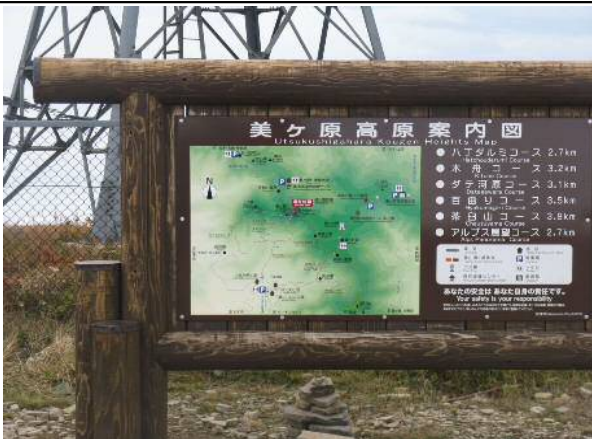
写真番号	46	撮影日	H25.10.3
	施設名	案内図		
	緯度	36.225800		
	経度	138.107400		
	概況	健全である

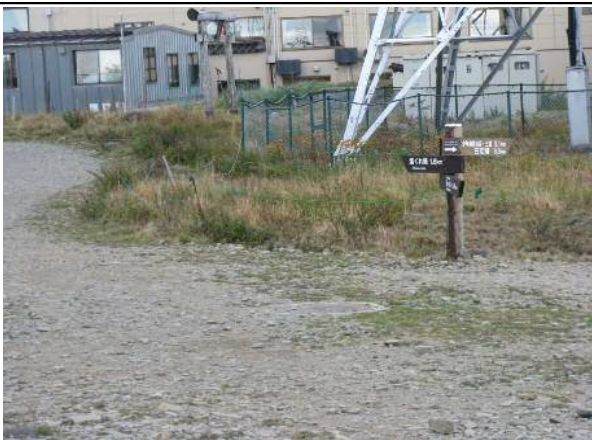
写真番号	47	撮影日	H25.10.3
	施設名	道標		
	緯度	36.225817		
	経度	138.107450		
	概況	緑規制ロープ 健全である

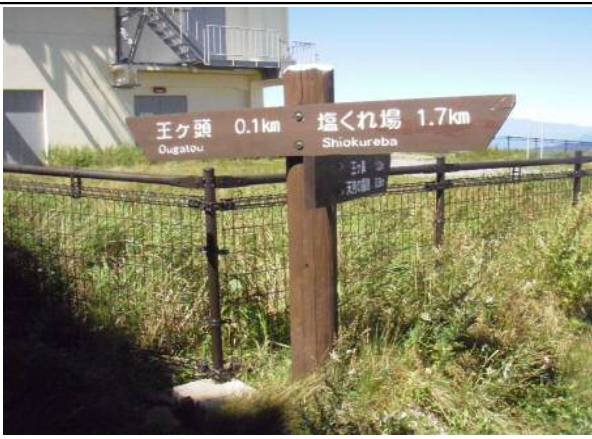
写真番号	48	撮影日	H25.9.17
	施設名	道標		
	緯度	36.226000		
	経度	138.108783		
	概況	健全である

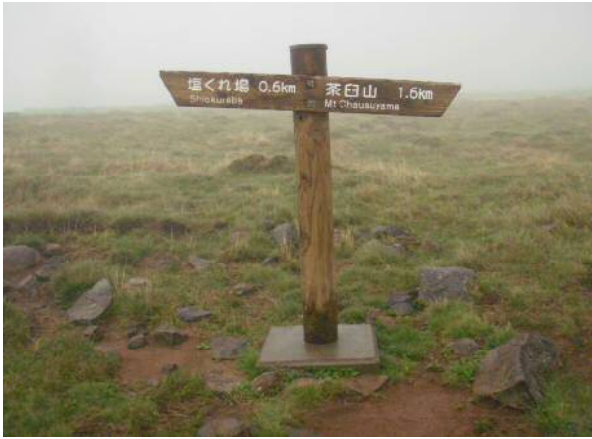
写真番号	57	撮影日	H25.9.7
	施設名	道標		
	緯度	36.215817		
	経度	138.123367		
	概況	健全である

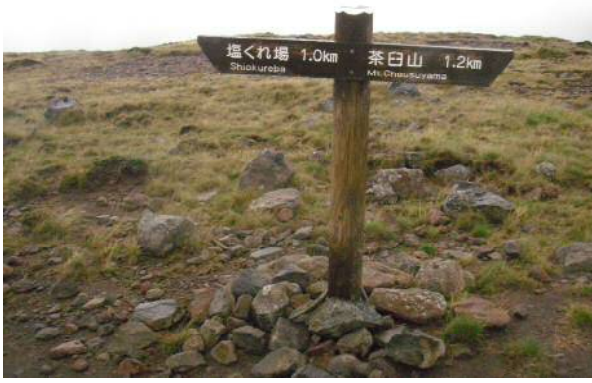
写真番号	58	撮影日	H25.9.7
	施設名	道標		
	緯度	36.213417		
	経度	138.126950		
	概況	健全である

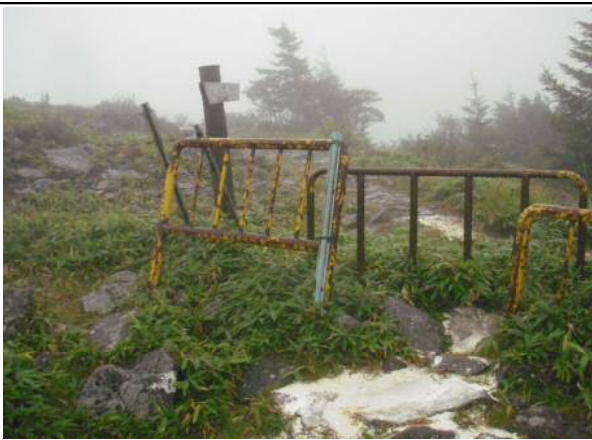
写真番号	59	撮影日	H25.9.7
	施設名	柵		
	緯度	36.208667		
	経度	138.128967		
	概況	出入口 健全である

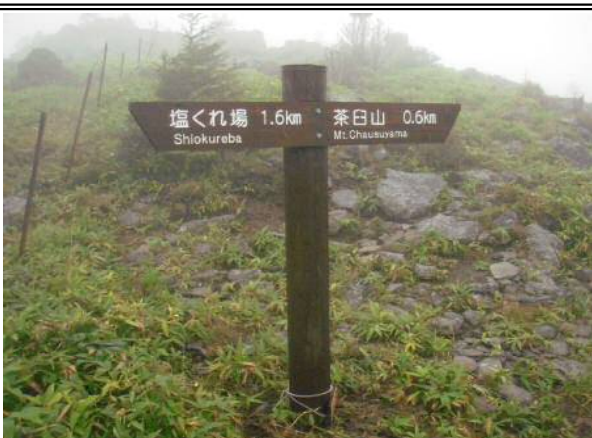
写真番号	60	撮影日	H25.9.7
	施設名	道標		
	緯度	36.208600		
	経度	138.129050		
	概況	健全である

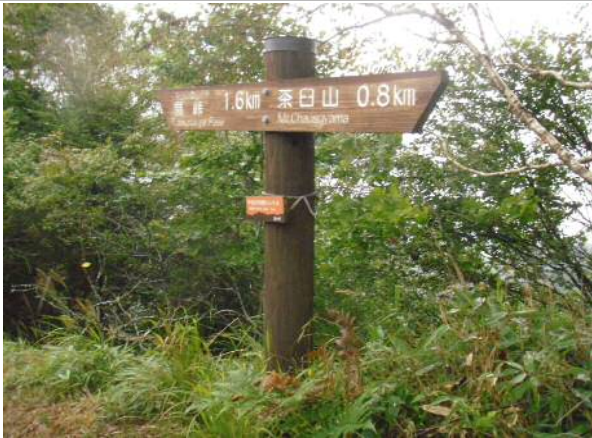
写真番号	66	撮影日	H25.9.7
	施設名	道標		
	緯度	36.198517		
	経度	138.127217		
	概況	健全である
