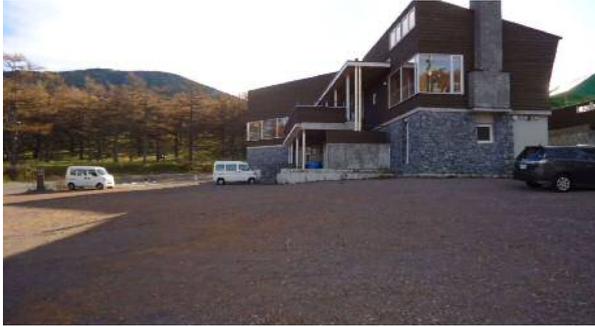
写真番号	1	撮影日	H25.11.1
	施設名	車坂峠駐車場		
	緯度	36.405267		
	経度	138.469350		
	概況	健全である。

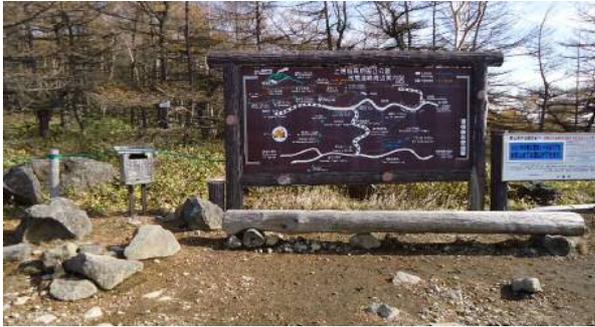
写真番号	2	撮影日	H25.11.1
	施設名	案内図		
	緯度	36.404617		
	経度	138.469967		
	概況	健全である。

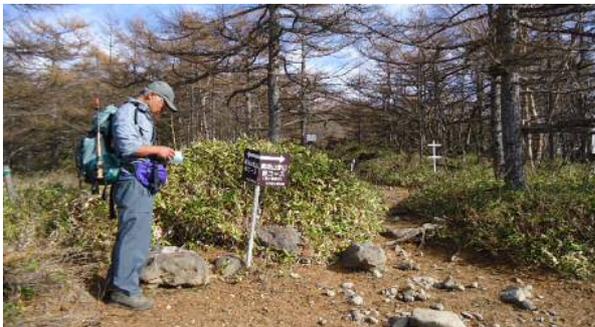
写真番号	3	撮影日	H25.11.1
	施設名	道標 中・表コース分岐		
	緯度	36.404500		
	経度	138.470500		
	概況	健全である。

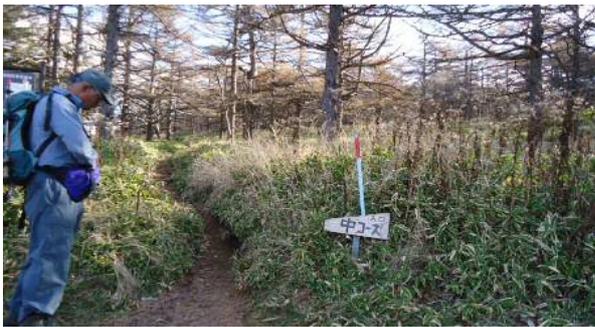
写真番号	4	撮影日	H25.11.1
	施設名	中コース入口		
	緯度	36.405150		
	経度	138.469767		
	概況	健全である。

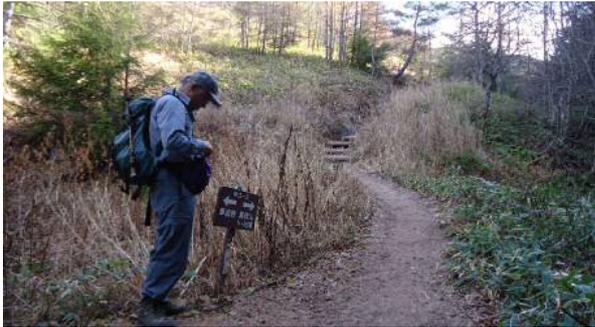
写真番号	5	撮影日	H25.11.1
	施設名	中コース道標 木階段		
	緯度	36.405650		
	経度	138.474133		
	概況	健全である。

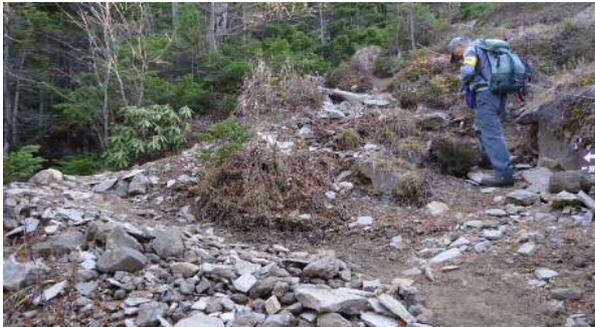
写真番号	6	撮影日	H25.11.1
	施設名	登山道状況		
	緯度	36.405017		
	経度	138.480117		
	概況	表土流出跡あり

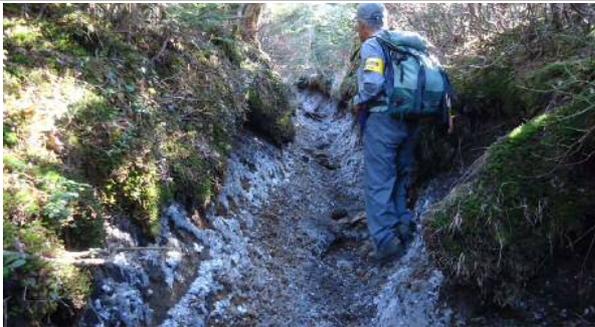
写真番号	7	撮影日	H25.11.1
	施設名	登山道状況		
	緯度	36.402100		
	経度	138.484483		
	概況	雨水流路による侵食あり

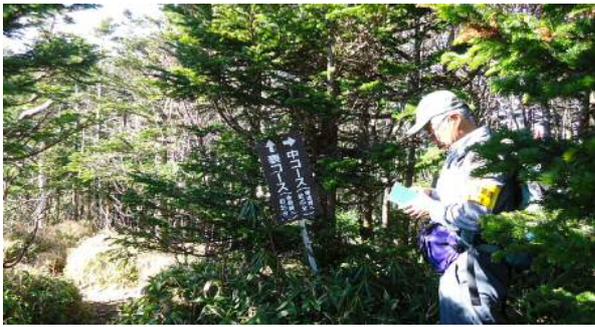
写真番号	8	撮影日	H25.11.1
	施設名	道標 中・表コース分岐		
	緯度	36.401083		
	経度	138.488700		
	概況	健全である。

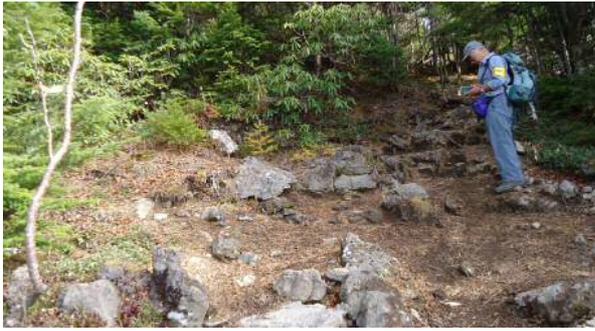
写真番号	9	撮影日	H25.11.1
	施設名	表コース登山道状況		
	緯度	36.401950		
	経度	138.482367		
	概況	健全である。

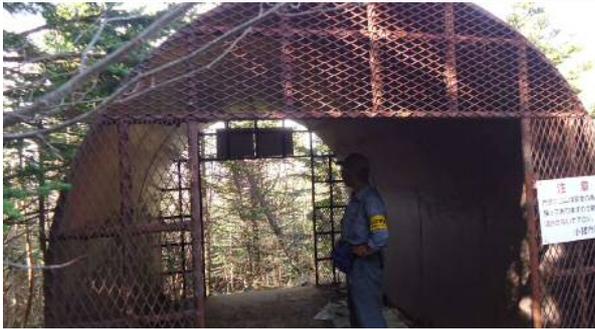
写真番号	10	撮影日	H25.11.1
	施設名	槍ヶ鞘シェルター		
	緯度	36.400483		
	経度	138.487267		
	概況	健全である。

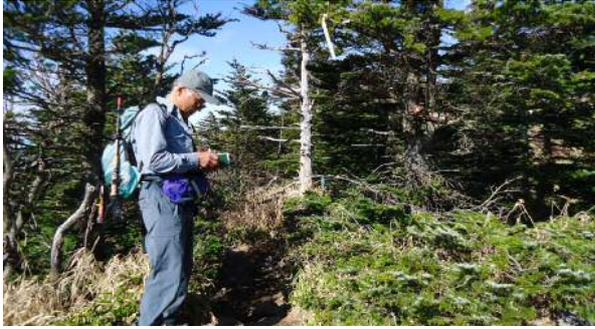
写真番号	11	撮影日	H25.11.1
	施設名	トーミの頭		
	緯度	36.401700		
	経度	138.489800		
	概況	健全である。

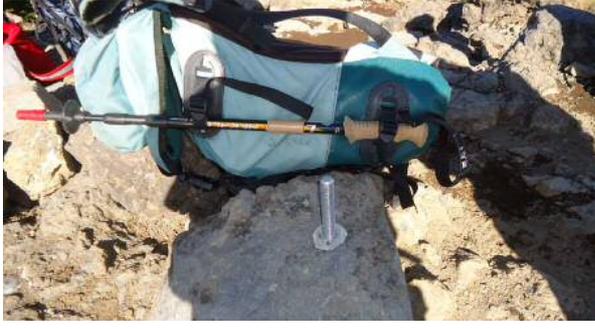
写真番号	12	撮影日	H25.11.1
	施設名	トーミの頭頂上のアンカー		
	緯度	36.401783		
	経度	138.489817		
	概況	健全である。

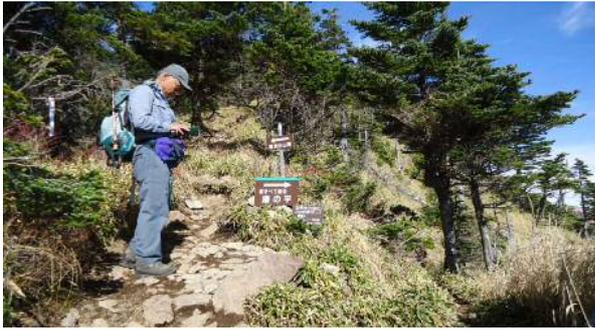
写真番号	13	撮影日	H25.11.1
	施設名	草すべり分岐		
	緯度	36.401967		
	経度	138.489533		
	概況	健全である。

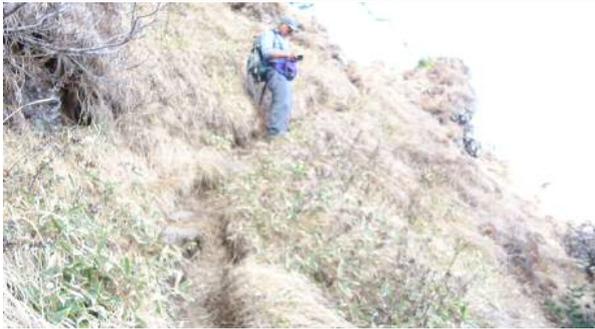
写真番号	14	撮影日	H25.11.1
	施設名	草すべり上部 登山道状況		
	緯度	36.402250		
	経度	138.490400		
	概況	健全である。

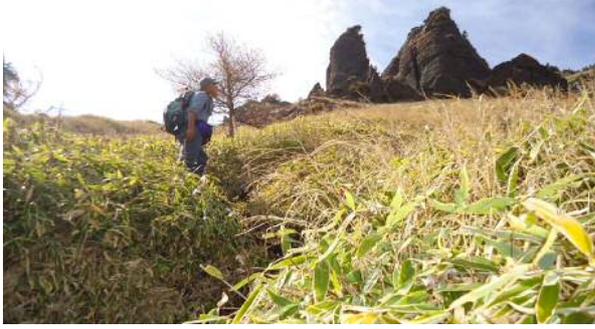
写真番号	15	撮影日	H25.11.1
	施設名	草すべり 登山道状況		
	緯度	36.401367		
	経度	138.492100		
	概況	健全である。

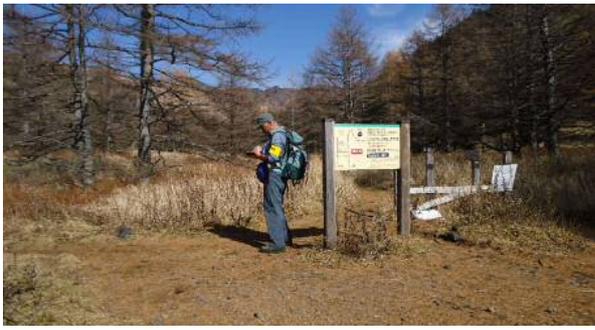
写真番号	16	撮影日	H25.10.31
	施設名	道標 草すべり分岐		
	緯度	36.401917		
	経度	138.497300		
	概況	健全である。

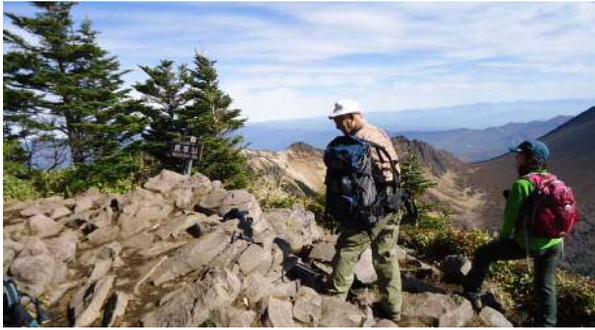
写真番号	17	撮影日	H25.11.1
	施設名	黒斑山頂上 標識		
	緯度	36.404800		
	経度	138.488617		
	概況	健全である。

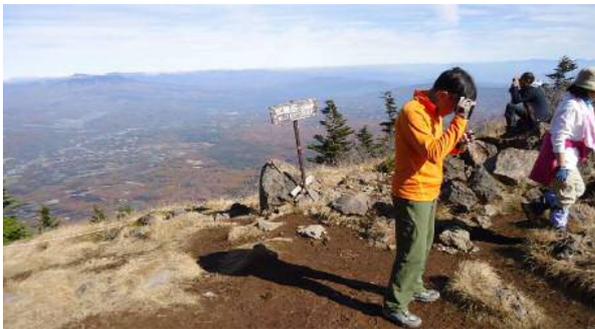
写真番号	18	撮影日	H25.11.1
	施設名	蛇骨岳頂上 標識		
	緯度	36.413367		
	経度	138.492083		
	概況	健全である。

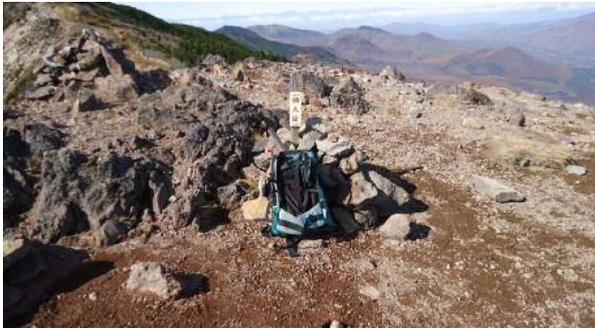
写真番号	19	撮影日	H25.11.1
	施設名	仙人岳頂上 標識		
	緯度	36.414000		
	経度	138.497083		
	概況	健全である。

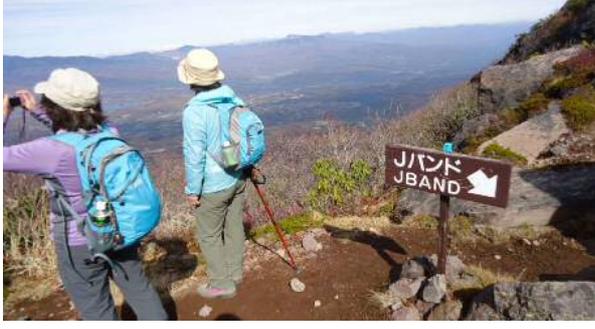
写真番号	20	撮影日	H25.11.1
	施設名	道標 Jバンド		
	緯度	36.414267		
	経度	138.503367		
	概況	健全である。

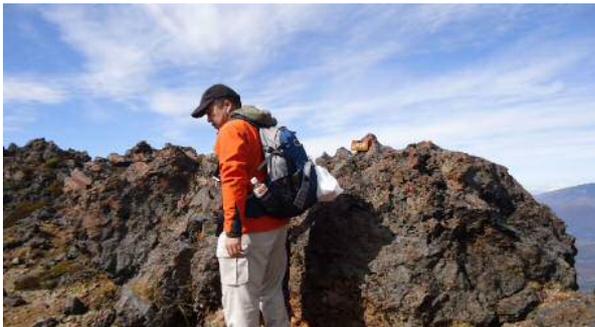
写真番号	21	撮影日	H25.11.1
	施設名	Jバンド 標識		
	緯度	36.414750		
	経度	138.504267		
	概況	健全である。

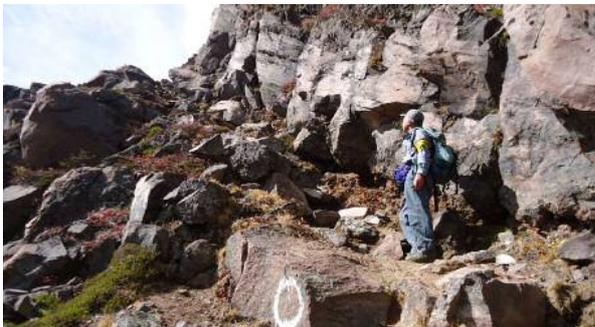
写真番号	22	撮影日	H25.11.1
	施設名	Jバンド下 ペンキ目印		
	緯度	36.414383		
	経度	138.503717		
	概況	健全である。

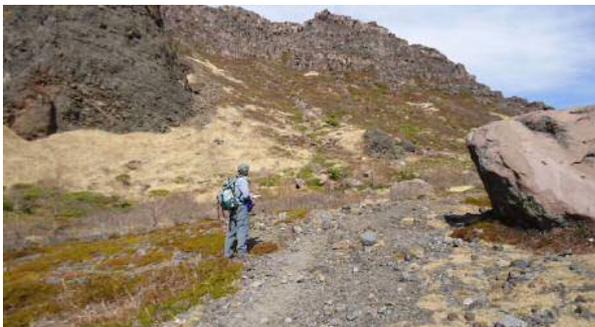
写真番号	23	撮影日	H25.11.1
	施設名	登山道状況		
	緯度	36.412433		
	経度	138.504283		
	概況	健全である。

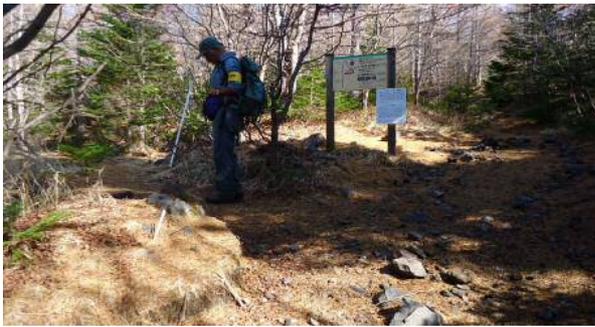
写真番号	24	撮影日	H25.10.31
	施設名	道標 分岐		
	緯度	36.406500		
	経度	138.502083		
	概況	健全である。
