施設名: 西沢聖平線

施設番号: 22

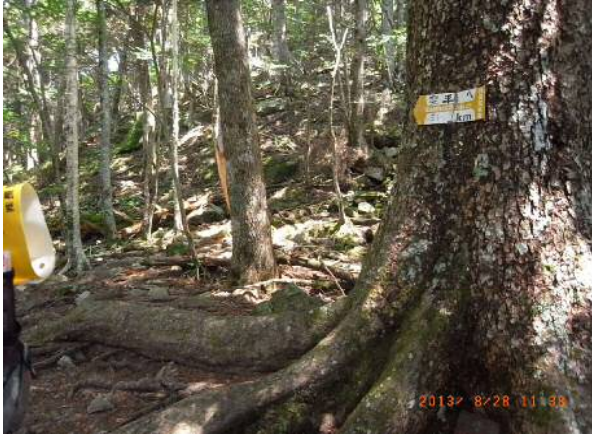
写真番号	33	撮影日	H25.8.28
	施設名	道標		
	緯度	35.399117		
	経度	138.116483		
	概況	健全である。

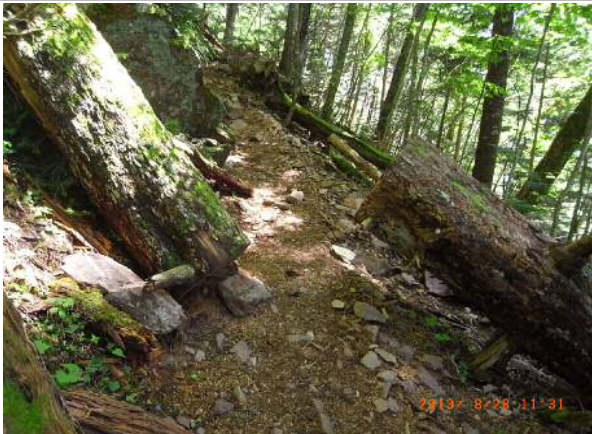
写真番号	34	撮影日	H25.8.28
	施設名	倒木		
	緯度	35.399950		
	経度	138.118033		
	概況	処置済み。 健全である。

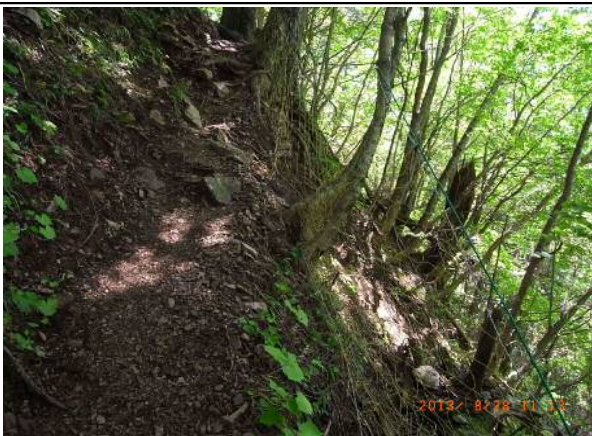
写真番号	35	撮影日	H25.8.28
	施設名	ネット		
	緯度	35.401733		
	経度	138.121550		
	概況	健全である。

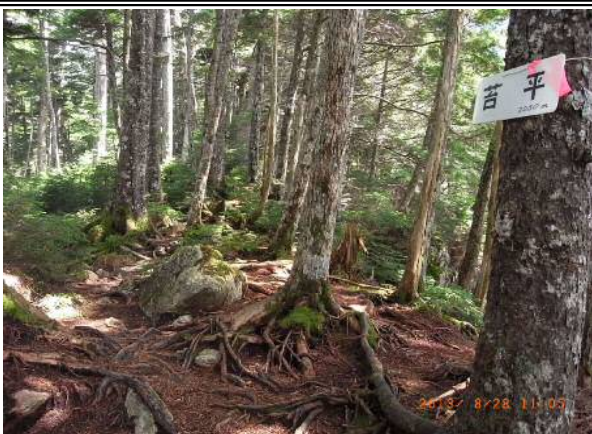
写真番号	36	撮影日	H25.8.28
	施設名	標識		
	緯度	35.402350		
	経度	138.123233		
	概況	健全である。
