路線名：烏帽子念丈岳線

路線番号：23

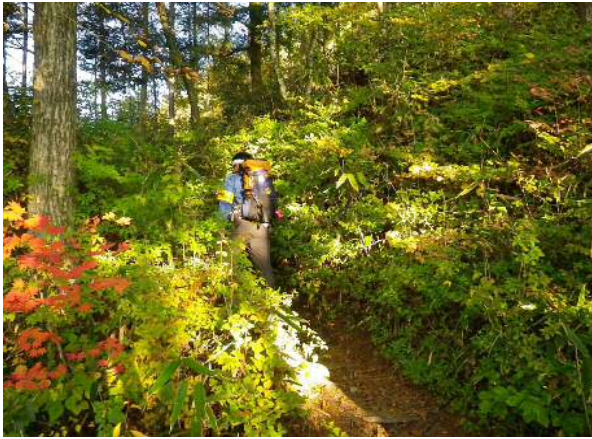
写真番号	13	撮影日	H25.10.31
	施設名	登山道状況		
	緯度	35.631533		
	経度	137.862500		
	概況	健全である。

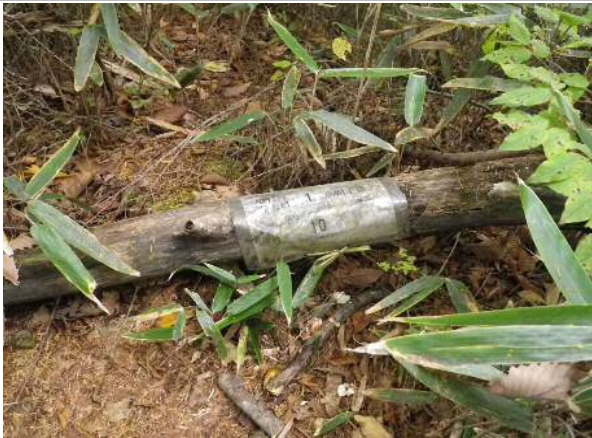
写真番号	14	撮影日	H25.10.31
	施設名	烏帽子岳へ1/10標識		
	緯度	35.632200		
	経度	137.862583		
	概況	倒れている

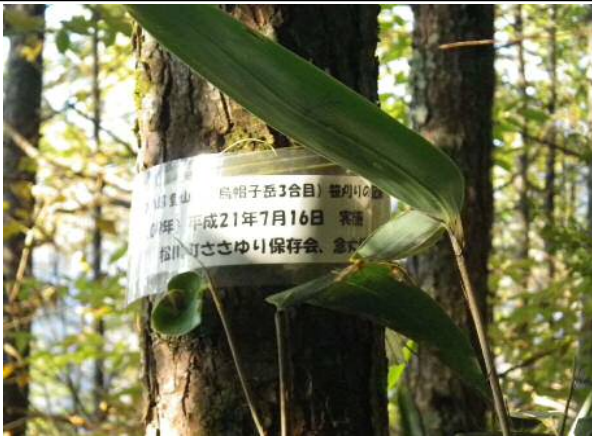
写真番号	15	撮影日	H25.10.31
	施設名	笹刈り記録標識		
	緯度	35.632683		
	経度	137.862217		
	概況	健全である。

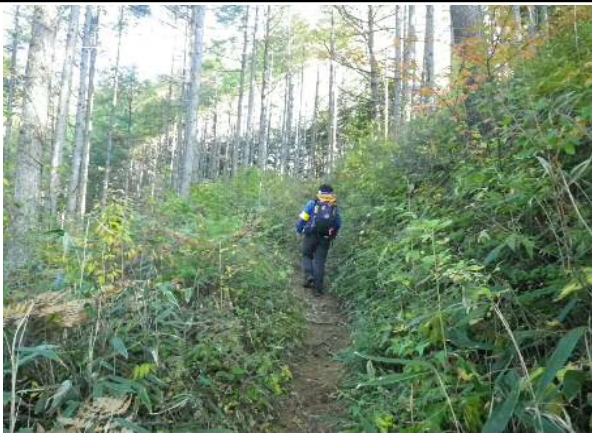
写真番号	16	撮影日	H25.10.31
	施設名	登山道状況		
	緯度	35.632800		
	経度	137.861783		
	概況	健全である。

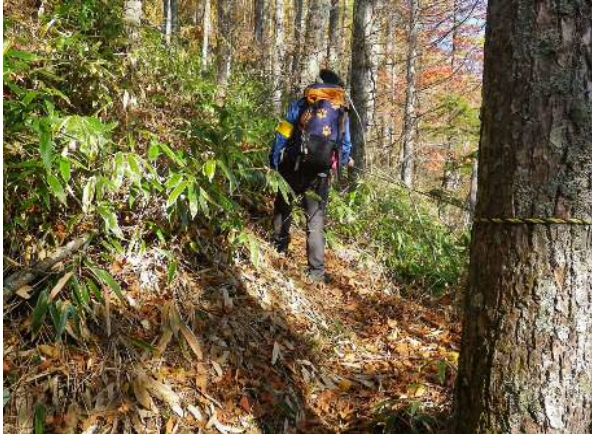
写真番号	57	撮影日	H25.10.31
	施設名	踏外し防止トラロープ		
	緯度	35.648200		
	経度	137.850617		
	概況	健全である。

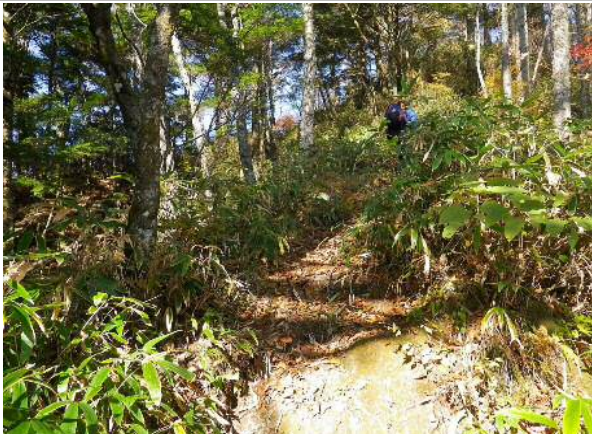
写真番号	58	撮影日	H25.10.31
	施設名	登山道状況		
	緯度	35.648267		
	経度	137.850517		
	概況	路面侵食

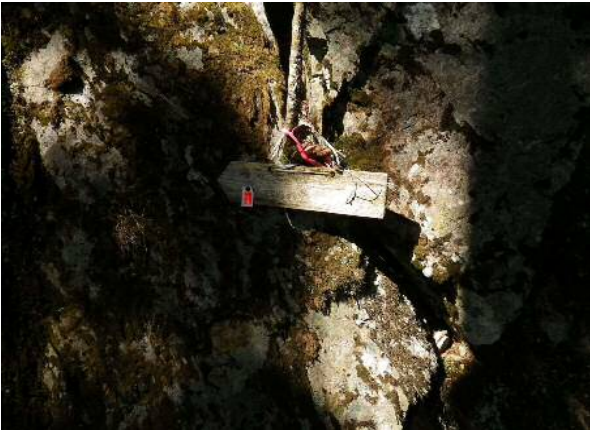
写真番号	84	撮影日	H25.10.31
	施設名	道標		
	緯度	35.652567		
	経度	137.843800		
	概況	破損・判読不能

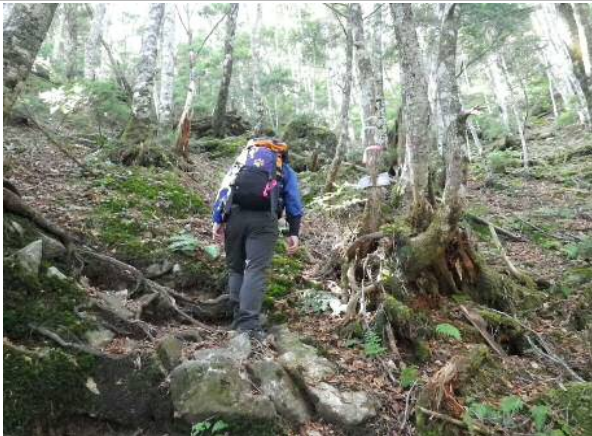
写真番号	86	撮影日	H25.10.31
	施設名	標識		
	緯度	35.652500		
	経度	137.842967		
	概況	判読困難

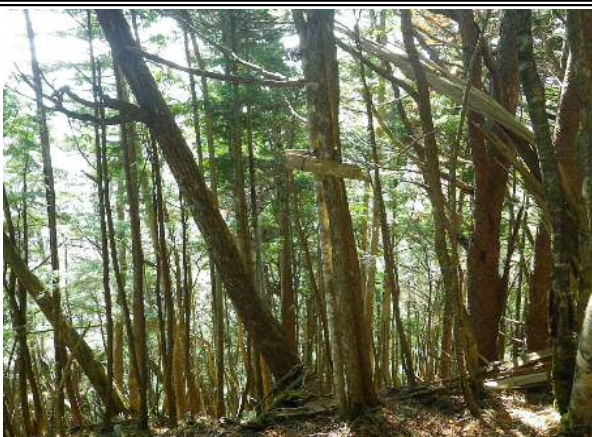
写真番号	88	撮影日	H25.10.31
	施設名	道標		
	緯度	35.652283		
	経度	137.842367		
	概況	判読不能
