路線名：小浅間山線(仮称)

路線番号：26

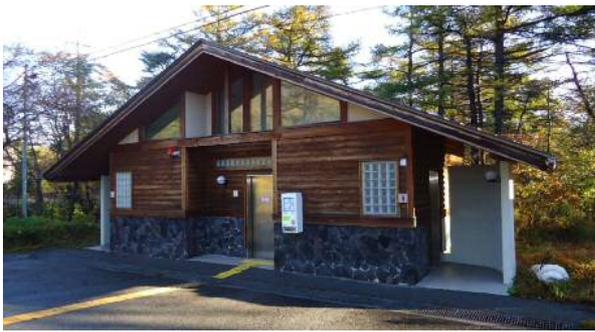
写真番号	1	撮影日	H25.10.21
	施設名	小浅間登り口 トイレ		
	緯度	36.403833		
	経度	138.569517		
	概況	健全である。

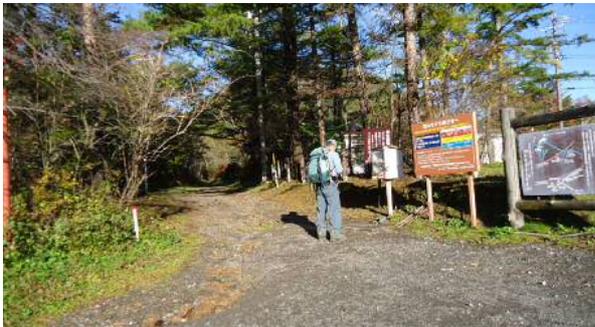
写真番号	2	撮影日	H25.10.21
	施設名	登山口 登山者カード入れ・案内図		
	緯度	36.403983		
	経度	138.569533		
	概況	健全である。

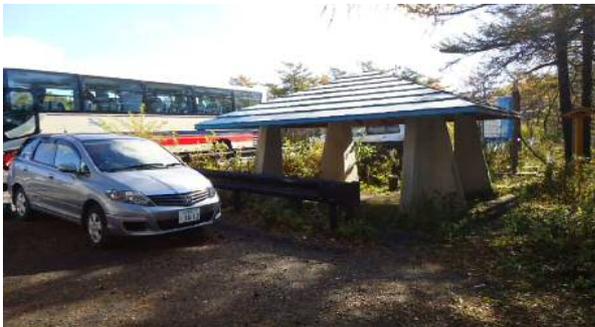
写真番号	3	撮影日	H25.10.21
	施設名	登山口 噴火シェルター		
	緯度	36.404150		
	経度	138.568917		
	概況	健全である。

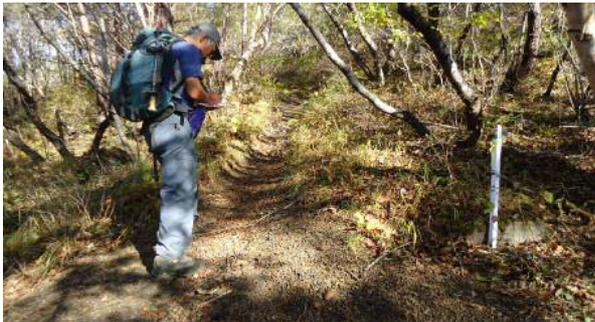
写真番号	4	撮影日	H25.10.21
	施設名	登山道状況		
	緯度	36.406683		
	経度	138.560233		
	概況	健全である。

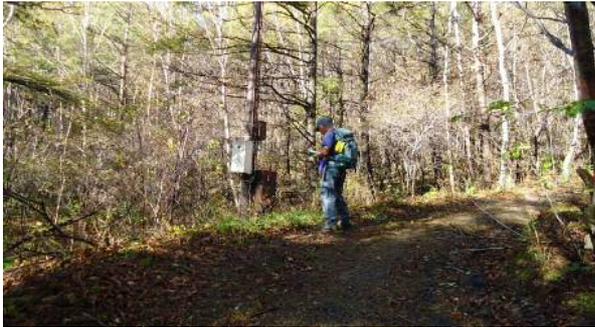
写真番号	5	撮影日	H25.10.21
	施設名	スピーカー 火山情報用		
	緯度	36.406883		
	経度	138.558317		
	概況	健全である。

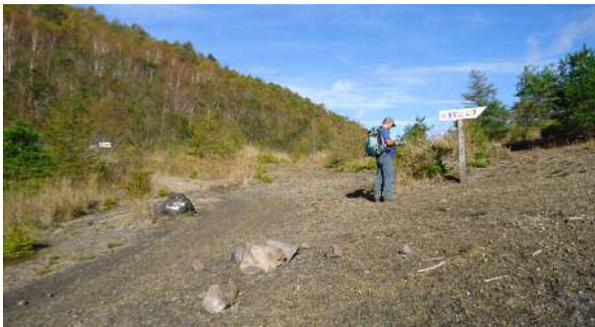
写真番号	6	撮影日	H25.10.21
	施設名	道標		
	緯度	36.407850		
	経度	138.557767		
	概況	健全である。

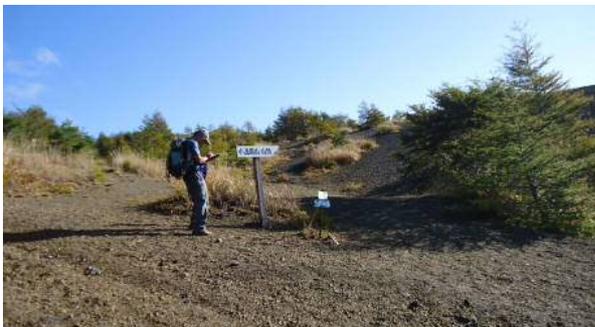
写真番号	7	撮影日	H25.10.21
	施設名	東西峰分岐 道標		
	緯度	36.408767		
	経度	138.560400		
	概況	健全である。

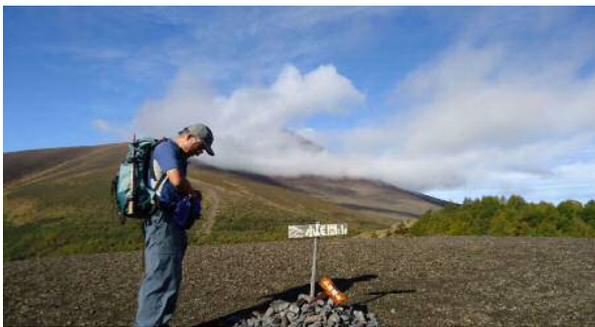
写真番号	8	撮影日	H25.10.21
	施設名	東峰山頂 標識		
	緯度	36.408900		
	経度	138.562067		
	概況	健全である。

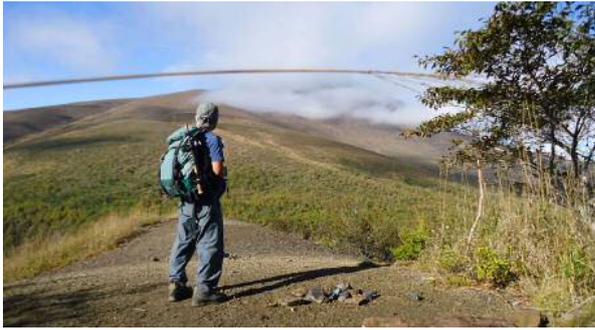
写真番号	9	撮影日	H25.10.21
	施設名	西峰山頂		
	緯度	36.409517		
	経度	138.560083		
	概況	健全である。		
	写真番号		撮影日	
	施設名			
	緯度			
	経度			
	概況			
	写真番号		撮影日	
	施設名			
	緯度			
	経度			
	概況			
	写真番号		撮影日	
	施設名			
	緯度			
	経度			
	概況
