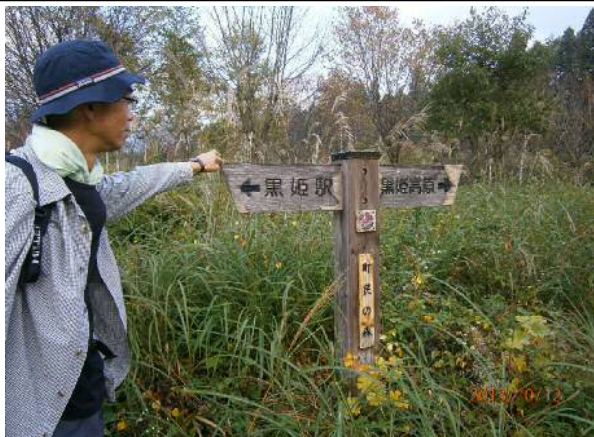
写真番号	1	撮影日	H25.10.12
施設名	登山口 道標		
緯度	36.813800		
経度	138.175600		
概況	健全である。

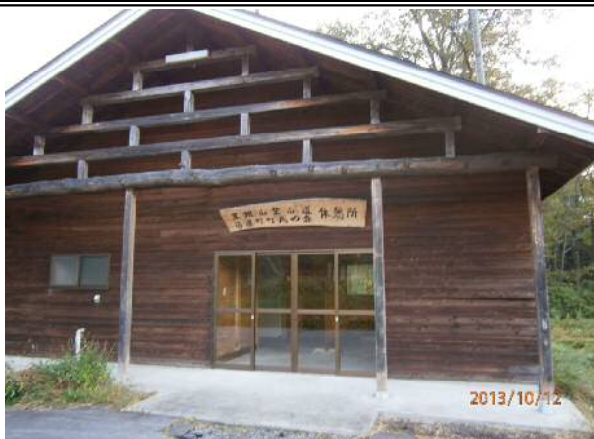
写真番号	2	撮影日	H25.10.12
施設名	休憩所		
緯度	36.813833		
経度	138.175317		
概況	健全である。

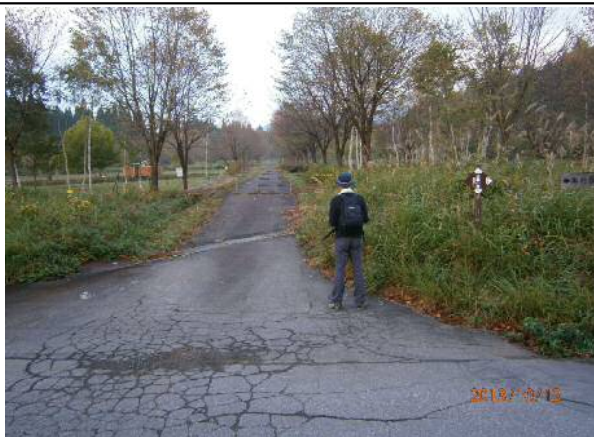
写真番号	3	撮影日	H25.10.12
施設名	登山道入口 道標		
緯度	36.813900		
経度	138.175300		
概況	健全である。

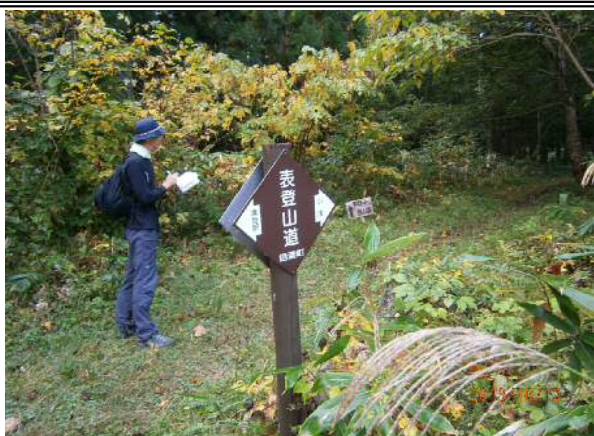
写真番号	4	撮影日	H25.10.12
施設名	道標		
緯度	36.812817		
経度	138.172567		
概況	健全である。

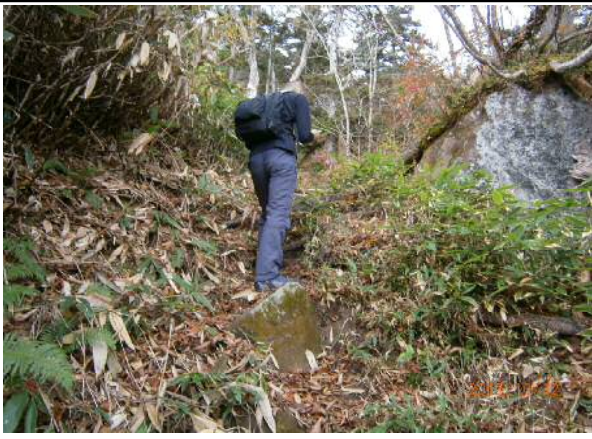
写真番号	20	撮影日	H25.10.12
	施設名	登山道状況		
	緯度	36.816217		
	経度	138.131717		
	概況	健全である。
