路線名: 本高森山線

路線番号: 27

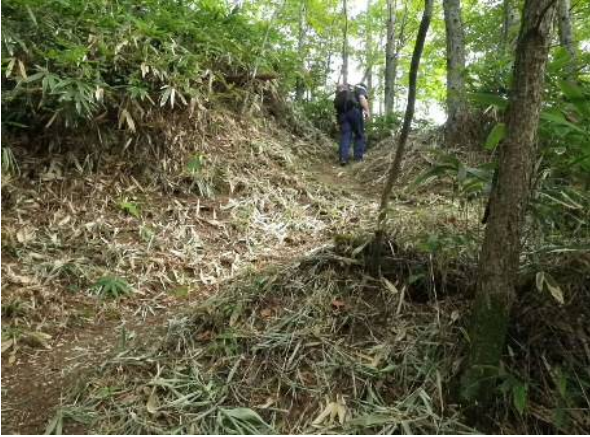
写真番号	13	撮影日	H25.10.1
	施設名	登山道状況		
	緯度	35.604917		
	経度	137.840383		
	概況	健全である。

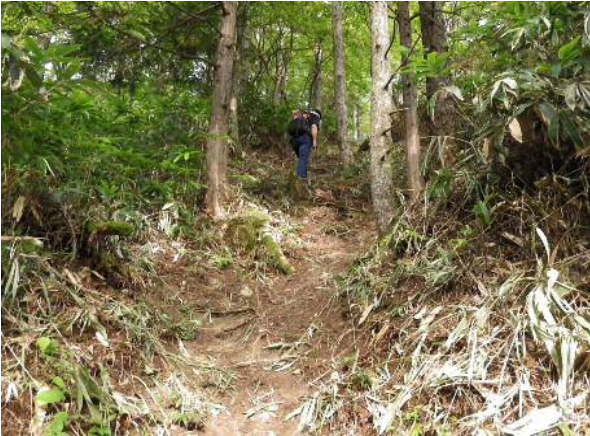
写真番号	14	撮影日	H25.10.1
	施設名	登山道状況		
	緯度	35.605500		
	経度	137.839467		
	概況	健全である。

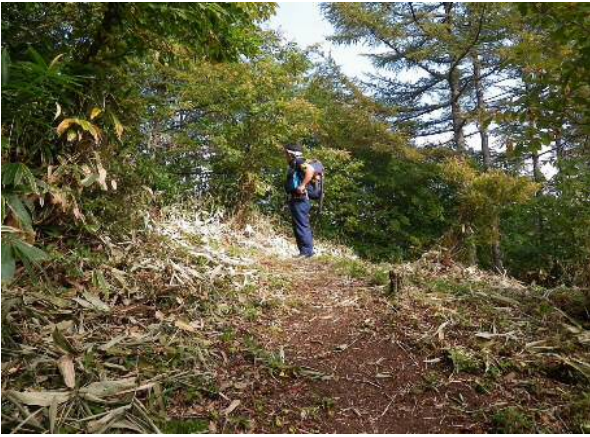
写真番号	15	撮影日	H25.10.1
	施設名	登山道状況(展望台)		
	緯度	35.605733		
	経度	137.839133		
	概況	支障木伐採 健全である。

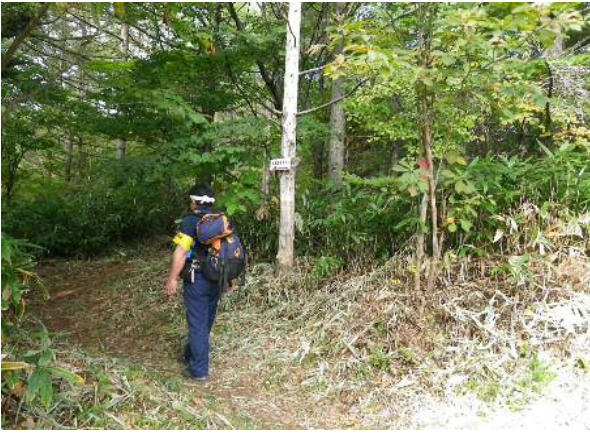
写真番号	16	撮影日	H25.10.1
	施設名	道標		
	緯度	35.605783		
	経度	137.839067		
	概況	健全である。
