路線名：鉢伏山線

路線番号：29

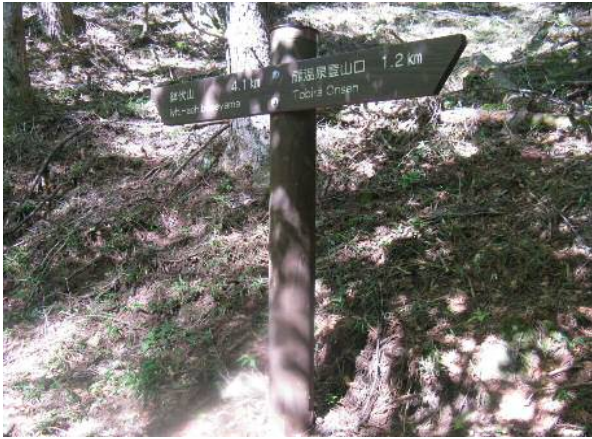
写真番号	25	撮影日	H25.9.25
	施設名	道標		
	緯度	36.179633		
	経度	138.078767		
	概況	健全である

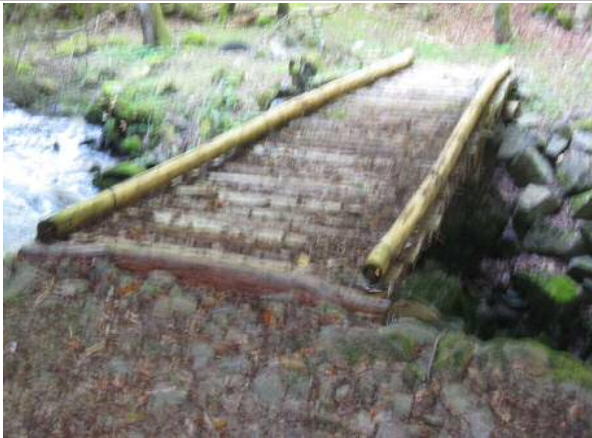
写真番号	26	撮影日	H25.9.25
	施設名	木橋		
	緯度	36.183950		
	経度	138.080717		
	概況	健全である

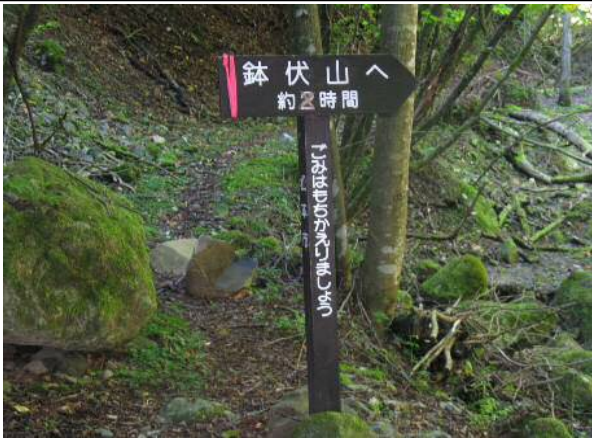
写真番号	27	撮影日	H25.9.25
	施設名	道標		
	緯度	36.184233		
	経度	138.080650		
	概況	健全である		
 	写真番号	28	撮影日	H25.9.25
	施設名	石像		
	緯度	36.184583		
	経度	138.081250		
	概況	健全である

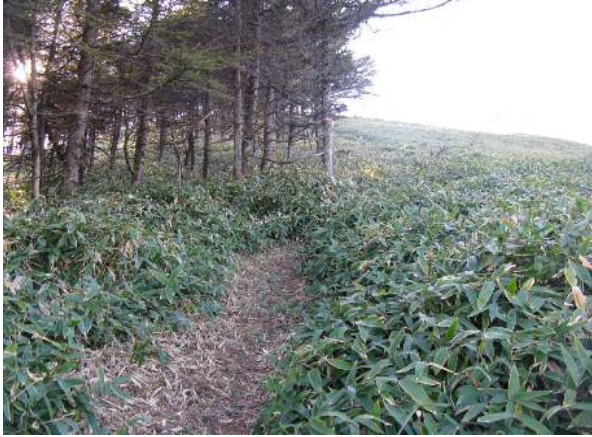
写真番号	45	撮影日	H25.10.13
	施設名	登山道状況		
	緯度	36.157083		
	経度	138.079183		
	概況	健全である

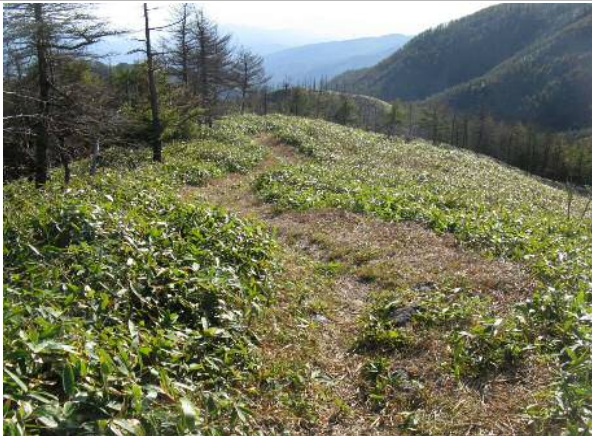
写真番号	46	撮影日	H25.10.13
	施設名	登山道状況		
	緯度	36.158083		
	経度	138.085217		
	概況	健全である

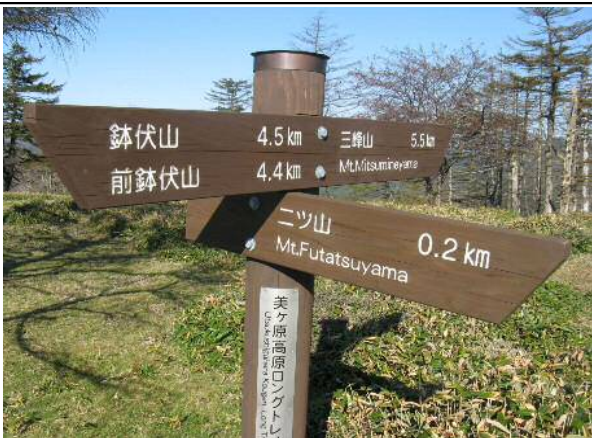
写真番号	47	撮影日	H25.10.13
	施設名	道標		
	緯度	36.157767		
	経度	138.088250		
	概況	健全である

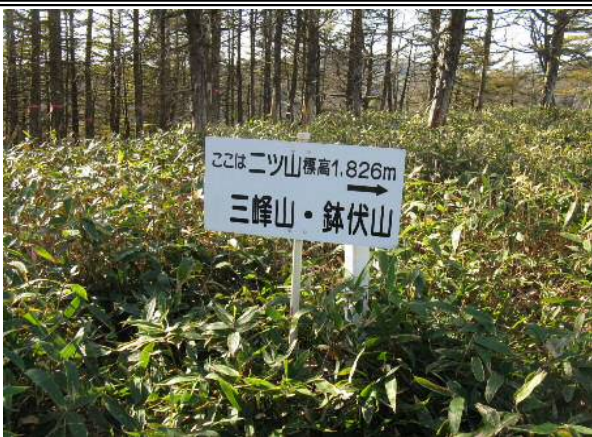
写真番号	48	撮影日	H25.10.13
	施設名	ニツ山山頂		
	緯度	36.156633		
	経度	138.087550		
	概況	健全である

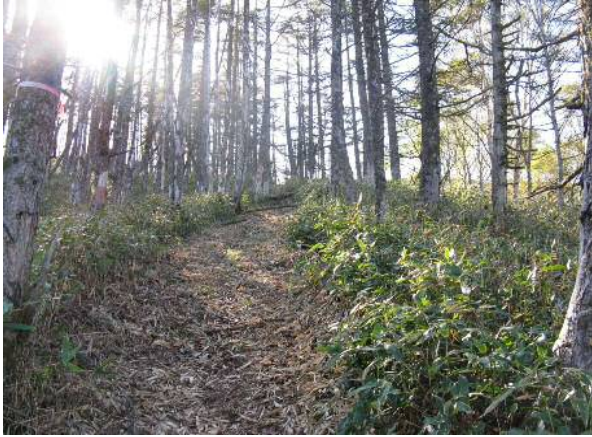
写真番号	49	撮影日	H25.10.13
	施設名	登山道状況		
	緯度	36.158633		
	経度	138.089933		
	概況	健全である

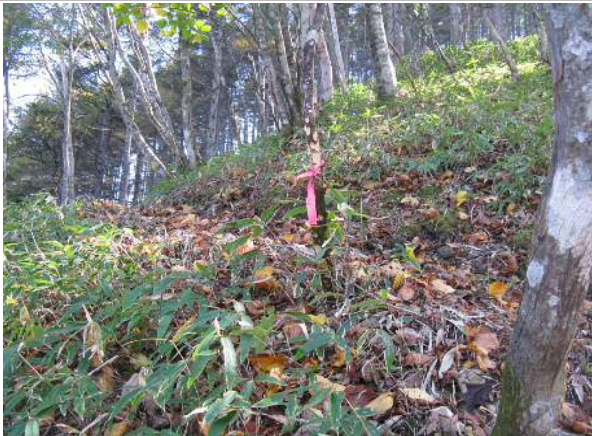
写真番号	50	撮影日	H25.10.13
	施設名	登山道状況		
	緯度	36.160450		
	経度	138.091250		
	概況	健全である

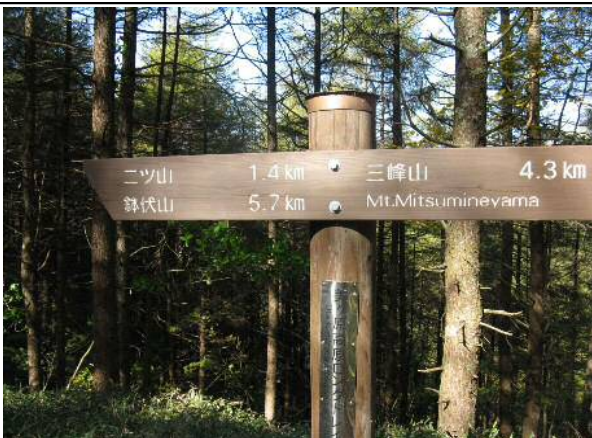
写真番号	51	撮影日	H25.10.13
	施設名	道標		
	緯度	36.161200		
	経度	138.095617		
	概況	健全である

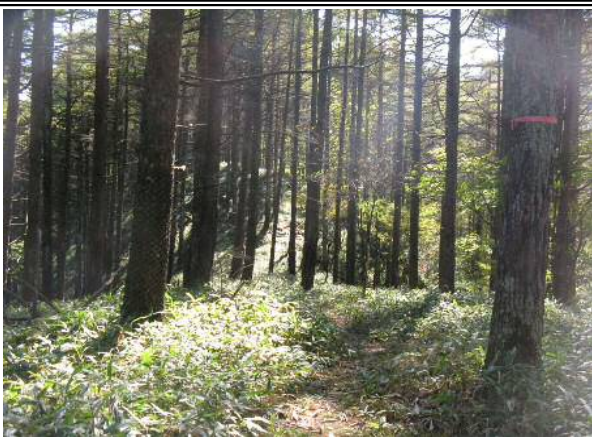
写真番号	52	撮影日	H25.10.13
	施設名	登山道状況		
	緯度	36.162633		
	経度	138.098533		
	概況	健全である
