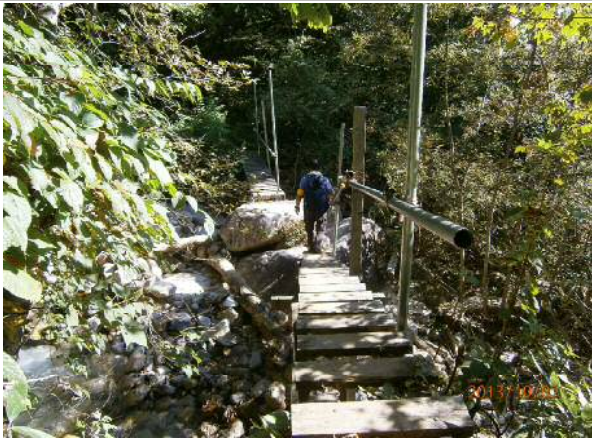
写真番号	5	撮影日	H25.10.2
	施設名	登山道状況		
	緯度	36.465117		
	経度	137.784100		
	概況	健全である

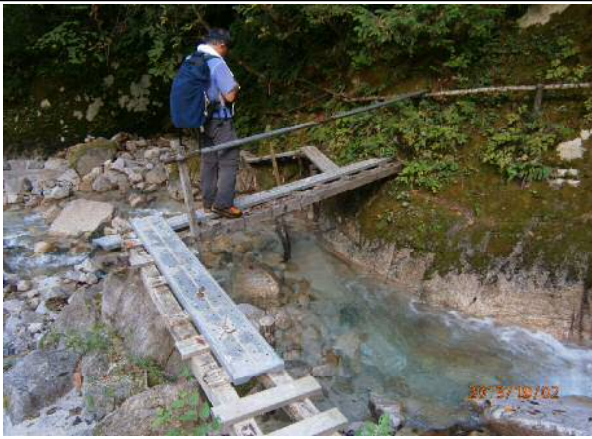
写真番号	6	撮影日	H25.10.2
	施設名	橋		
	緯度	36.465400		
	経度	137.786883		
	概況	健全である

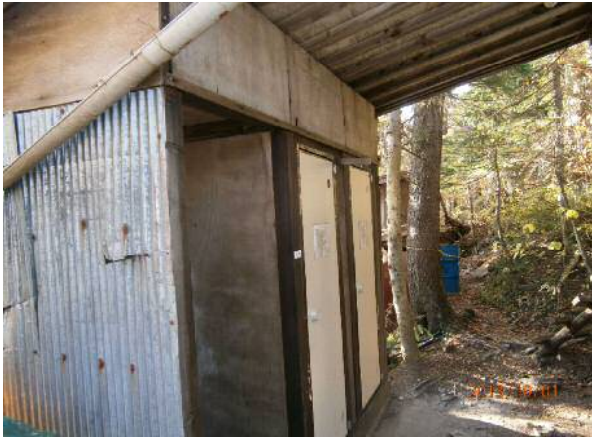
写真番号	33	撮影日	H25.10.1
	施設名	トイレ		
	緯度	36.446117		
	経度	137.736183		
	概況	健全である

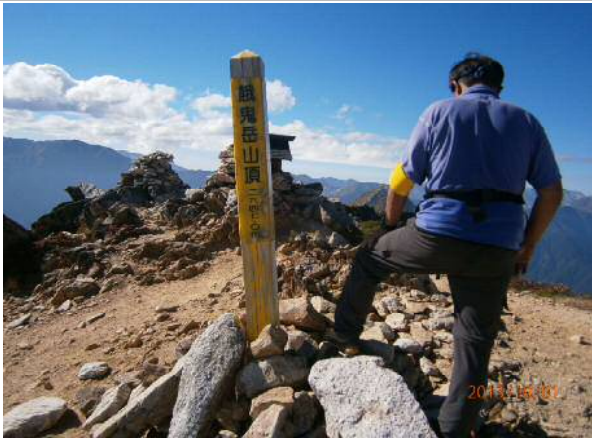
写真番号	34	撮影日	H25.10.1
	施設名	餓鬼岳山頂 標柱		
	緯度	36.447217		
	経度	137.736000		
	概況	健全である

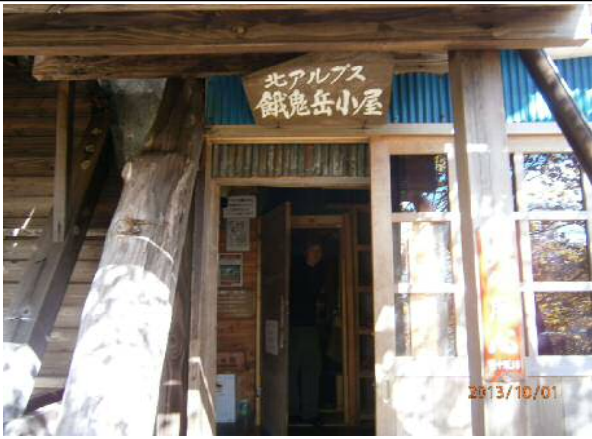
写真番号	35	撮影日	H25.10.1
	施設名	餓鬼岳小屋		
	緯度	36.446083		
	経度	137.736050		
	概況	健全である

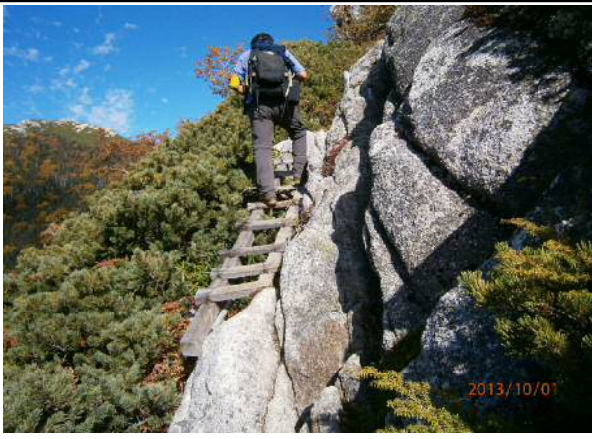
写真番号	36	撮影日	H25.10.1
	施設名	ハシゴ		
	緯度	36.443133		
	経度	137.731533		
	概況	健全である

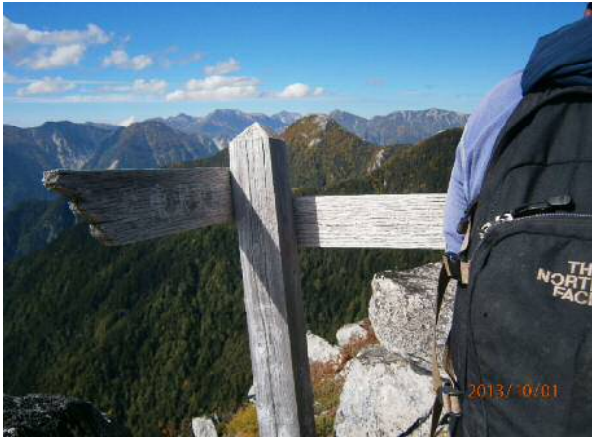
写真番号	41	撮影日	H25.10.1
	施設名	道標		
	緯度	36.440067		
	経度	137.727833		
	概況	文字かすれている

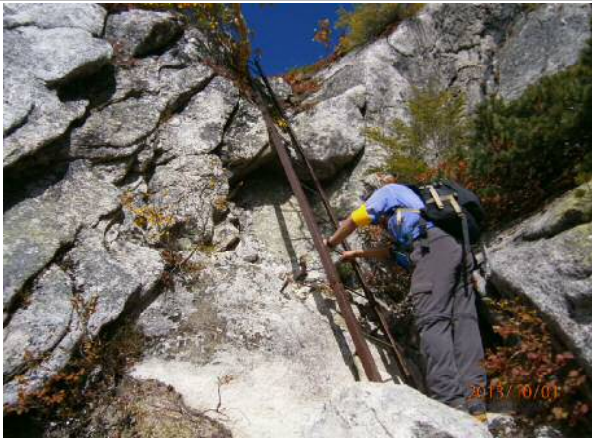
写真番号	42	撮影日	H25.10.1
	施設名	鉄ハシゴ		
	緯度	36.439517		
	経度	137.727850		
	概況	健全である

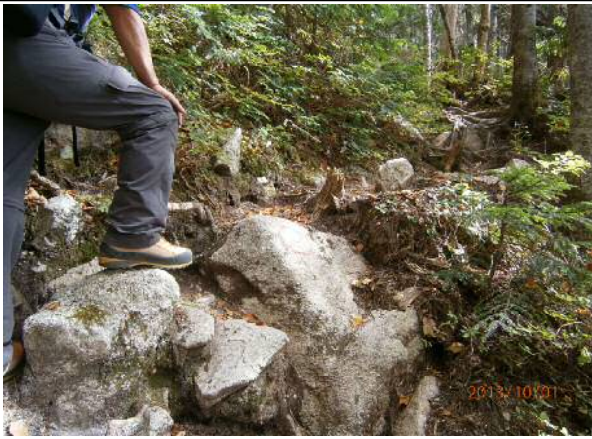
写真番号	43	撮影日	H25.10.1
	施設名	道途中 急峻		
	緯度	36.439283		
	経度	137.727233		
	概況	健全である

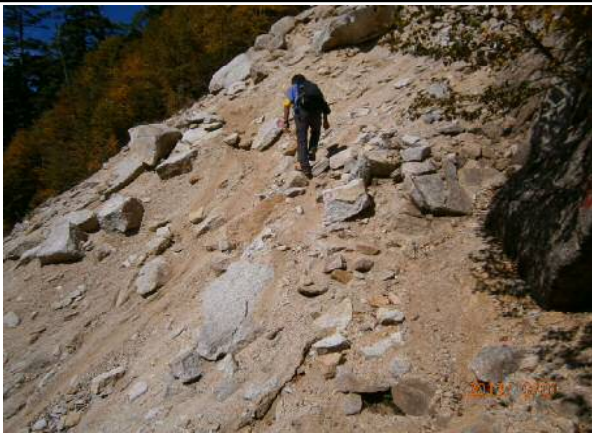
写真番号	44	撮影日	H25.10.1
	施設名	ガレ場トラバース		
	緯度	36.436200		
	経度	137.727750		
	概況	上からかなり崩れてきている

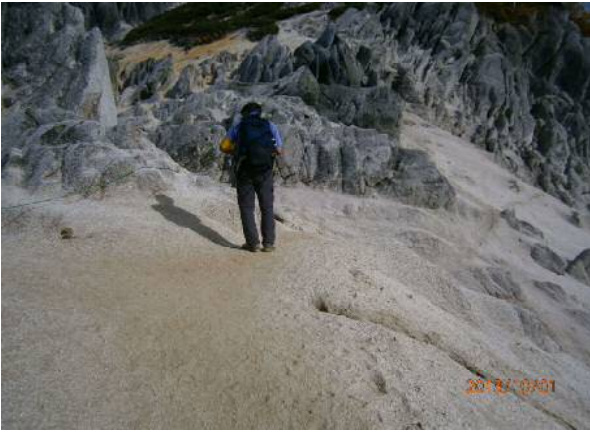
写真番号	60	撮影日	H25.10.1
	施設名	登山道状況		
	緯度	36.405467		
	経度	137.713150		
	概況	健全である
