路線名：中房槍ヶ岳線

路線番号：33

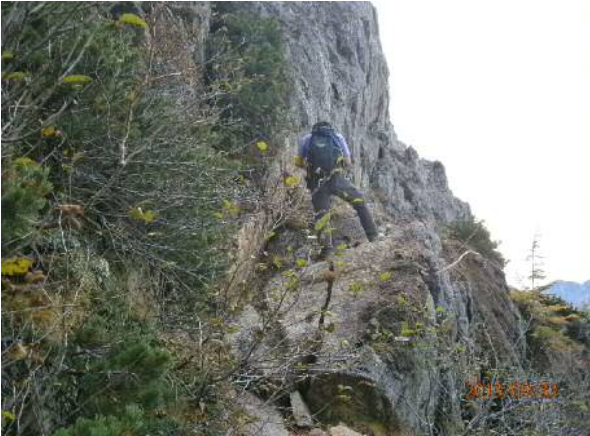
写真番号	41	撮影日	H25.9.30
	施設名	クサリ		
	緯度	36.367417		
	経度	137.699750		
	概況	健全である

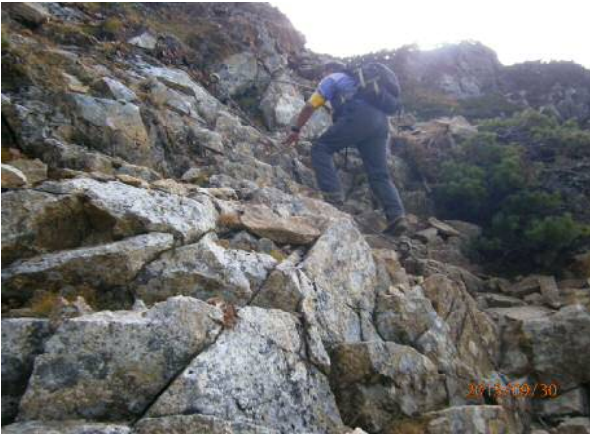
写真番号	42	撮影日	H25.9.30
	施設名	登山道状況 岩場		
	緯度	36.366533		
	経度	137.699350		
	概況	健全である

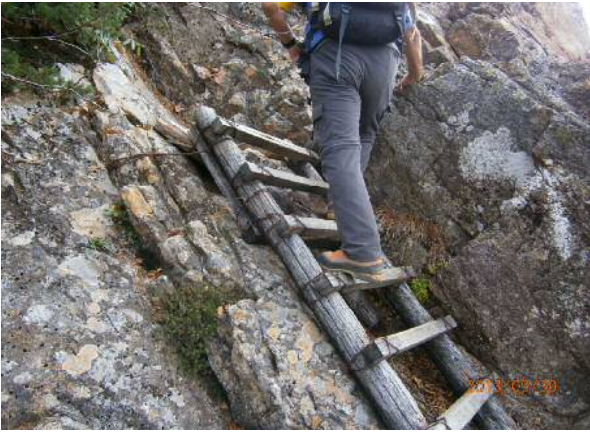
写真番号	43	撮影日	H25.9.30
	施設名	クサリ・岩場		
	緯度	36.366333		
	経度	137.698800		
	概況	健全である

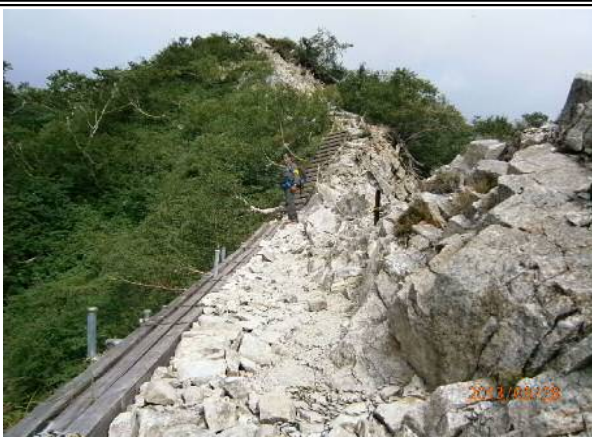
写真番号	59	撮影日	H25.8.28
	施設名	ハシゴ		
	緯度	36.337133		
	経度	137.676533		
	概況	健全である
