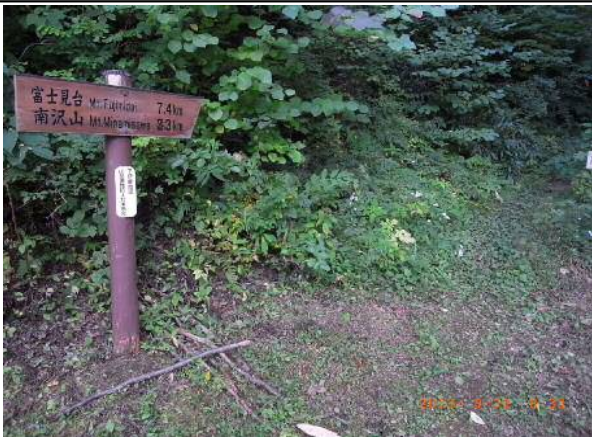
写真番号	1	撮影日	H25.9.30
	施設名	登山口 駐車場看板		
	緯度	137.664250		
	経度	35.510917		
	概況	健全である。		
 	写真番号	2	撮影日	H25.9.30
	施設名	登山口		
	緯度	137.664200		
	経度	35.510933		
	概況	健全である。

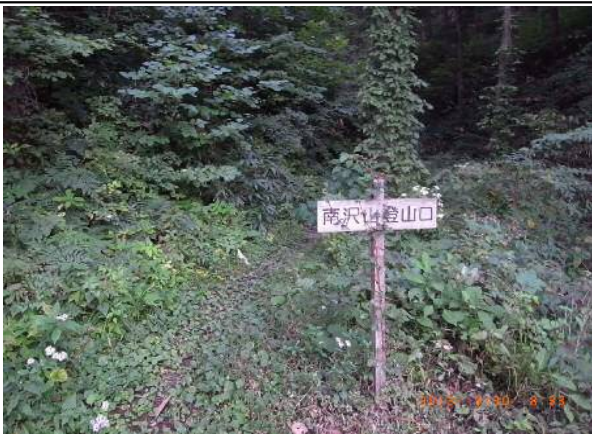
写真番号	3	撮影日	H25.9.30
	施設名	道標		
	緯度	137.664200		
	経度	35.510917		
	概況	健全である。

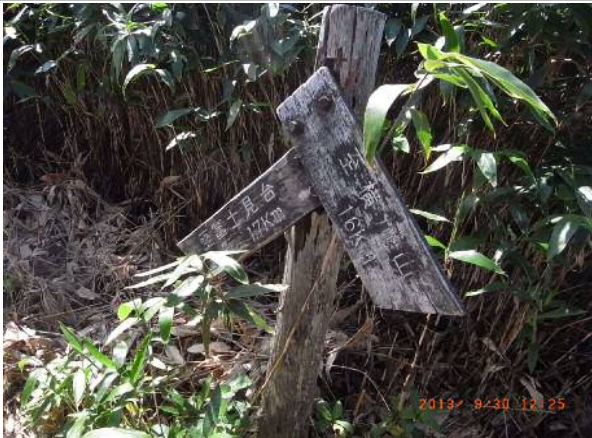
写真番号	21	撮影日	H25.9.30
	施設名	道標 登山道状況		
	緯度	137.624867		
	経度	35.495183		
	概況	健全である。

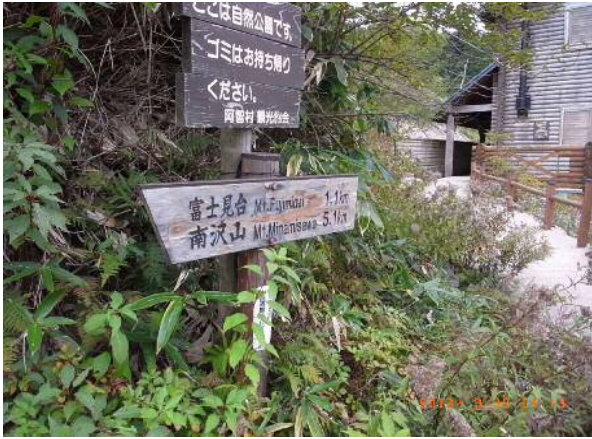
写真番号	33	撮影日	H25.9.30
	施設名	トレイ標識		
	緯度	137.630150		
	経度	35.480033		
	概況	健全である。		
 	写真番号	34	撮影日	H25.9.30
	施設名	道標 登山道状況		
	緯度	137.630233		
	経度	35.478783		
	概況	健全である。		
 	写真番号	35	撮影日	H25.9.30
	施設名	登山道状況		
	緯度	137.630150		
	経度	35.480000		
	概況	制限ロープ 健全である。		
 	写真番号	36	撮影日	H25.9.30
	施設名	道標 分岐		
	緯度	137.630250		
	経度	35.478617		
	概況	制限ロープ 健全である。

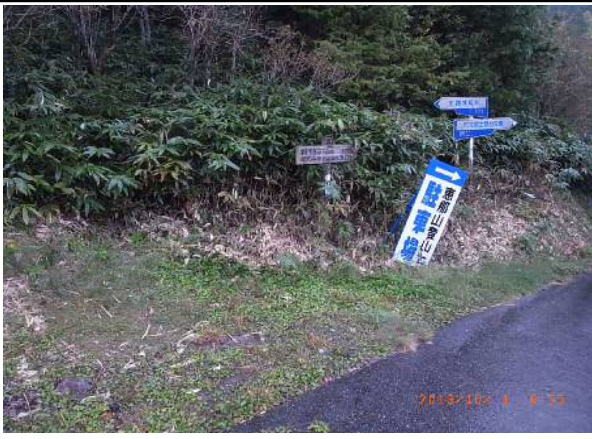
写真番号	39	撮影日	H25.10.1
	施設名	道標		
	緯度	137.633267		
	経度	35.476400		
	概況	健全である。

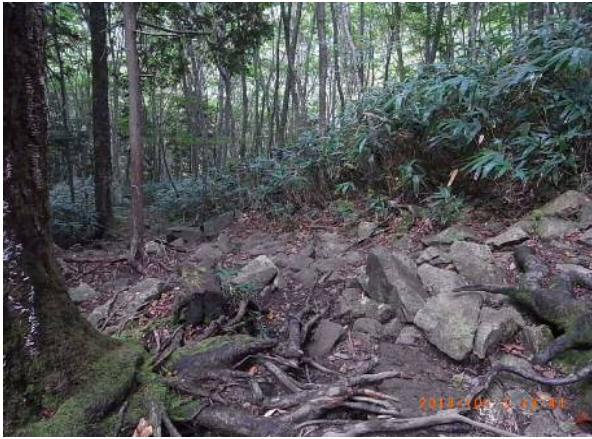
写真番号	69	撮影日	H25.10.1
	施設名	標識		
	緯度	137.618850		
	経度	35.450617		
	概況	健全である。		
 	写真番号	70	撮影日	H25.10.1
	施設名	登山道状況		
	緯度	137.618850		
	経度	35.450617		
	概況	健全である。		
 	写真番号	71	撮影日	H25.10.1
	施設名	登山道状況		
	緯度	137.618883		
	経度	35.450633		
	概況	健全である。		
 	写真番号	72	撮影日	H25.10.1
	施設名	標識		
	緯度	137.619283		
	経度	35.453067		
	概況	健全である。
