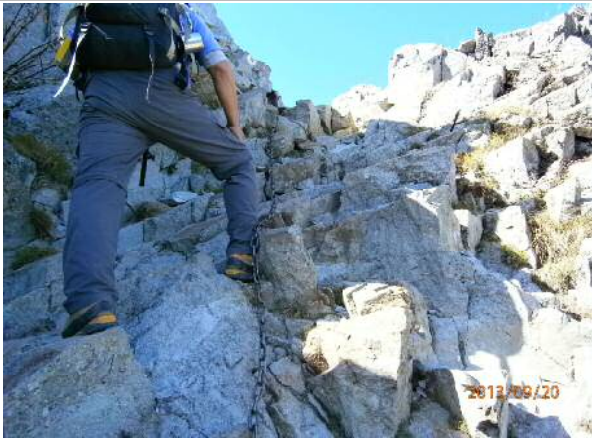
写真番号	21	撮影日	H25.9.20
	施設名	登山道状況 岩場		
	緯度	36.300567		
	経度	137.654283		
	概況	健全である。

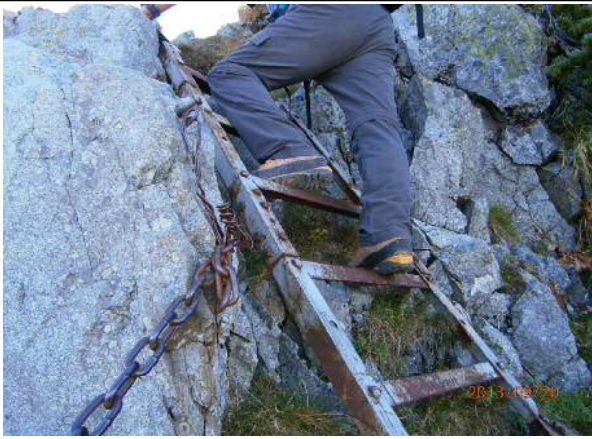
写真番号	22	撮影日	H25.9.20
	施設名	クサリ		
	緯度	36.300650		
	経度	137.654150		
	概況	健全である。
