路線名: 田立線

路線番号: 36

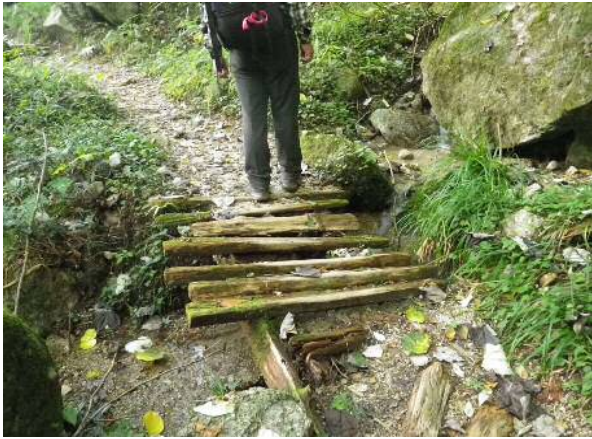
写真番号	21	撮影日	H25.10.28
	施設名	木橋		
	緯度	35.622933		
	経度	137.546833		
	概況	風化

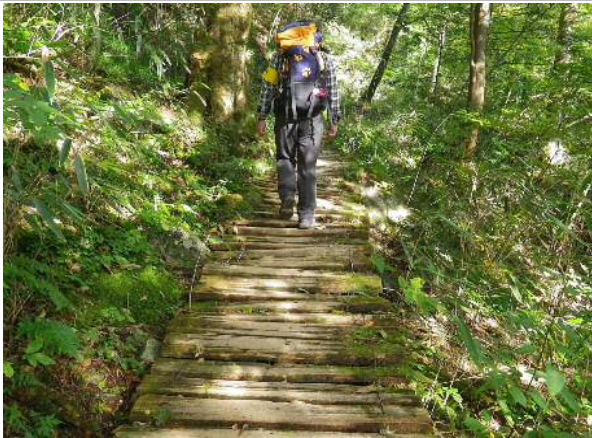
写真番号	22	撮影日	H25.10.28
	施設名	栈道 古い		
	緯度	35.622450		
	経度	137.546450		
	概況	健全である。

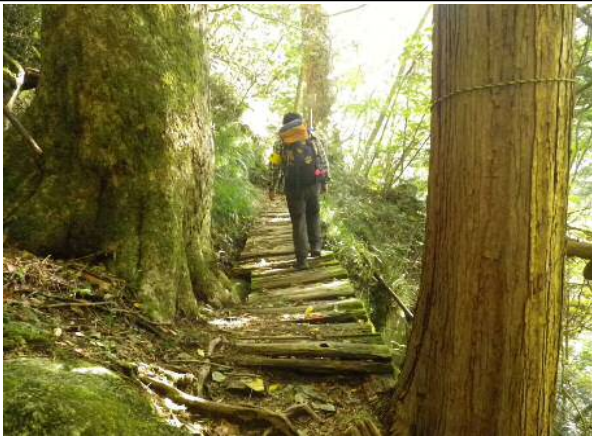
写真番号	23	撮影日	H25.10.28
	施設名	栈道 古い		
	緯度	35.623167		
	経度	137.546567		
	概況	健全である。

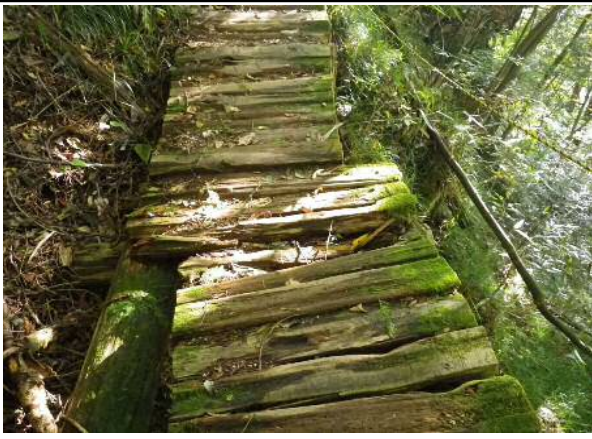
写真番号	24	撮影日	H25.10.28
	施設名	栈道		
	緯度	35.623150		
	経度	137.546617		
	概況	腐食・破損

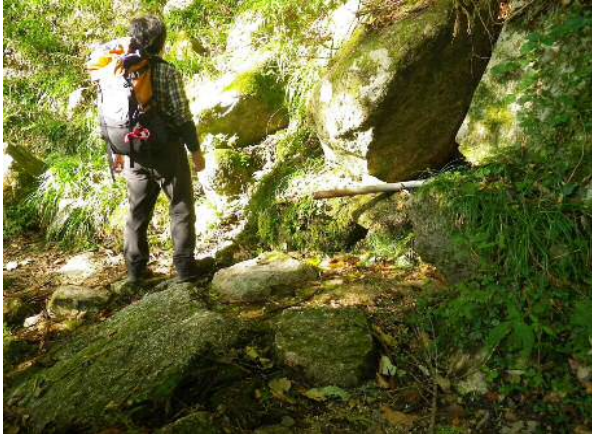
写真番号	29	撮影日	H25.10.28
	施設名	水場		
	緯度	35.623467		
	経度	137.545917		
	概況	健全である。

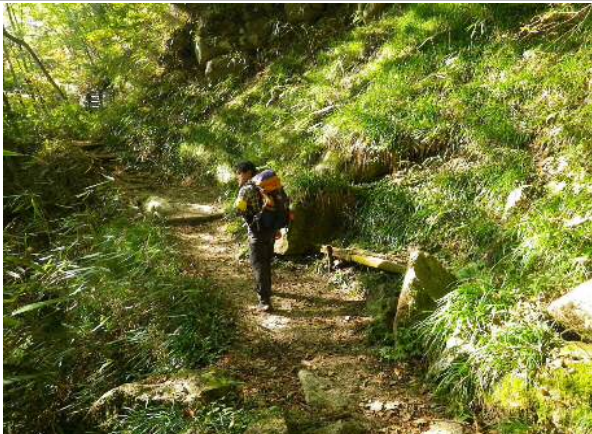
写真番号	30	撮影日	H25.10.28
	施設名	休憩ベンチ(古い)		
	緯度	35.623483		
	経度	137.545900		
	概況	健全である。

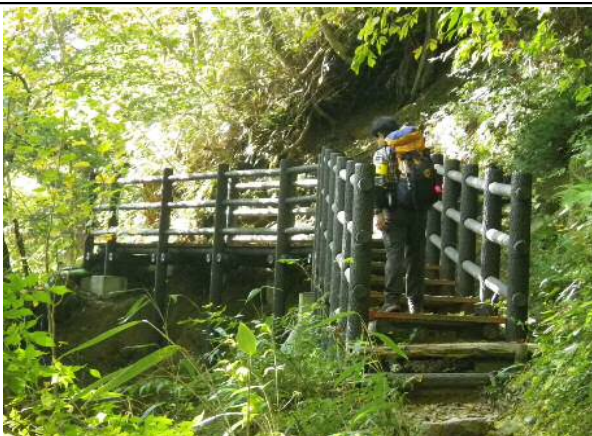
写真番号	31	撮影日	H25.10.28
	施設名	栈道		
	緯度	35.623233		
	経度	137.545967		
	概況	健全である。

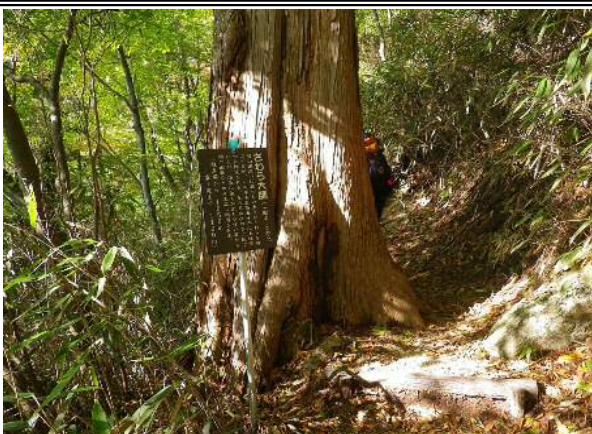
写真番号	32	撮影日	H25.10.28
	施設名	標識		
	緯度	35.622450		
	経度	137.545417		
	概況	健全である。

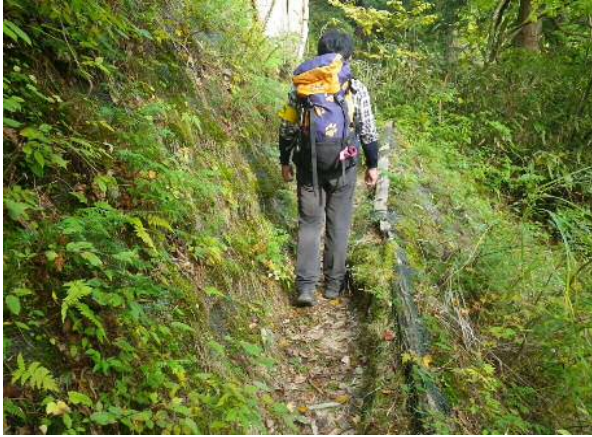
写真番号	37	撮影日	H25.10.28
	施設名	崩壊地 植生保護		
	緯度	35.624500		
	経度	137.545750		
	概況	健全である。

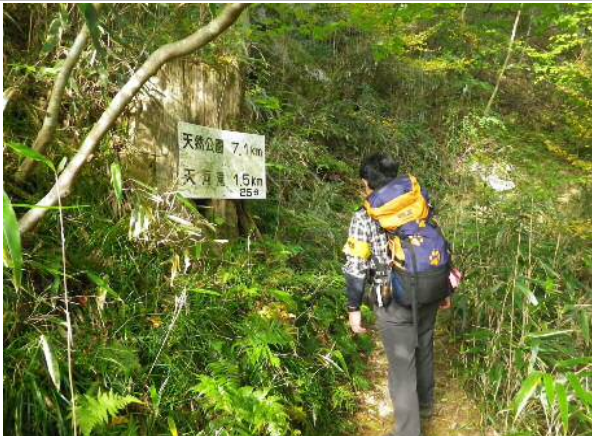
写真番号	38	撮影日	H25.10.28
	施設名	道標		
	緯度	35.624633		
	経度	137.545650		
	概況	健全である。

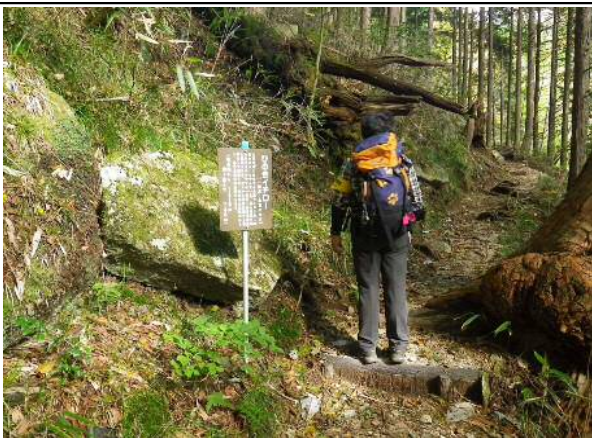
写真番号	39	撮影日	H25.10.28
	施設名	標識		
	緯度	35.624967		
	経度	137.545550		
	概況	健全である。

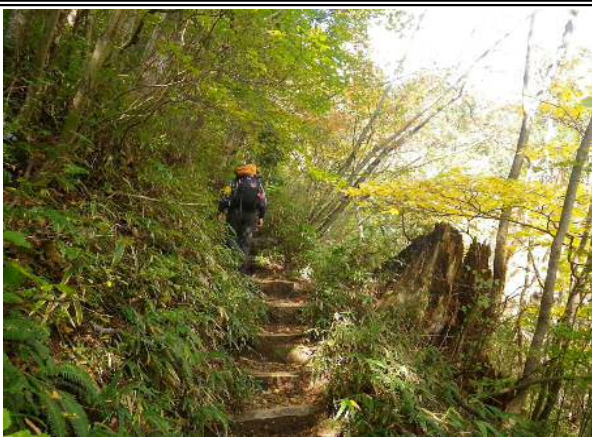
写真番号	40	撮影日	H25.10.28
	施設名	木製階段		
	緯度	35.625700		
	経度	137.545867		
	概況	健全である。

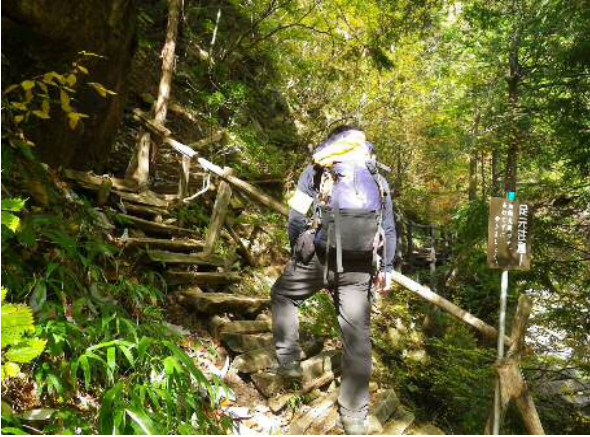
写真番号	61	撮影日	H25.10.28
	施設名	注意標識		
	緯度	35.628133		
	経度	137.546483		
	概況	健全である。

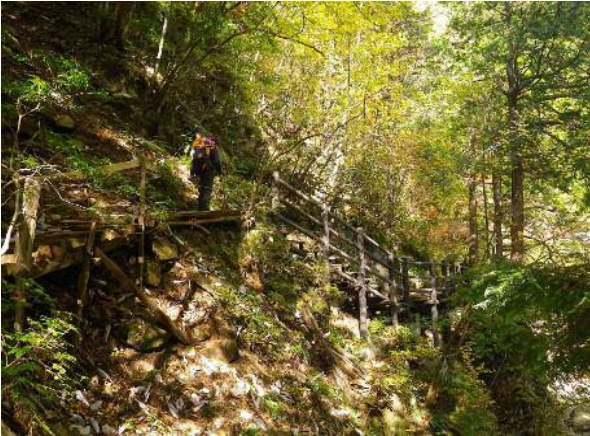
写真番号	62	撮影日	H25.10.28
	施設名	木製栈道と新栈道		
	緯度	35.628133		
	経度	137.546450		
	概況	健全である。

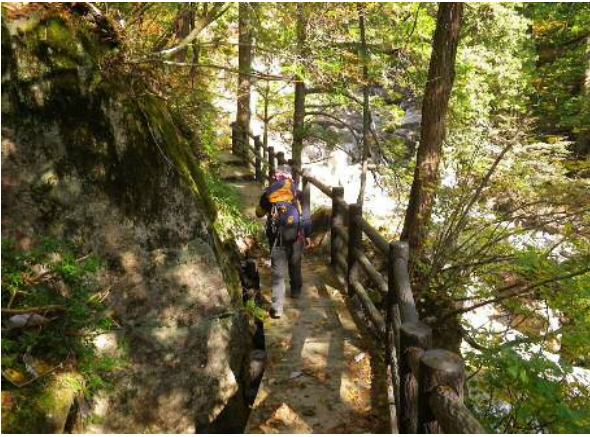
写真番号	63	撮影日	H25.10.28
	施設名	偽木手すり付木製栈道		
	緯度	35.628283		
	経度	137.546417		
	概況	健全である。

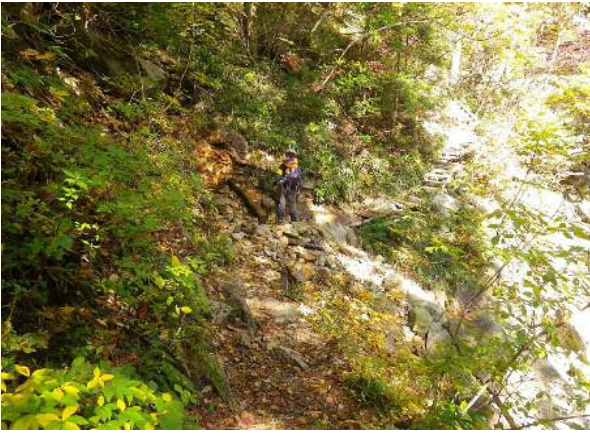
写真番号	64	撮影日	H25.10.28
	施設名	沢押し出し横断		
	緯度	35.628550		
	経度	137.546367		
	概況	健全である。

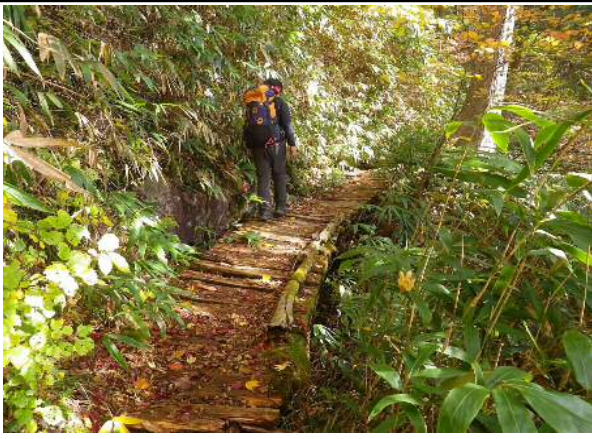
写真番号	80	撮影日	H25.10.28
	施設名	木製栈道		
	緯度	35.630750		
	経度	137.546950		
	概況	腐朽

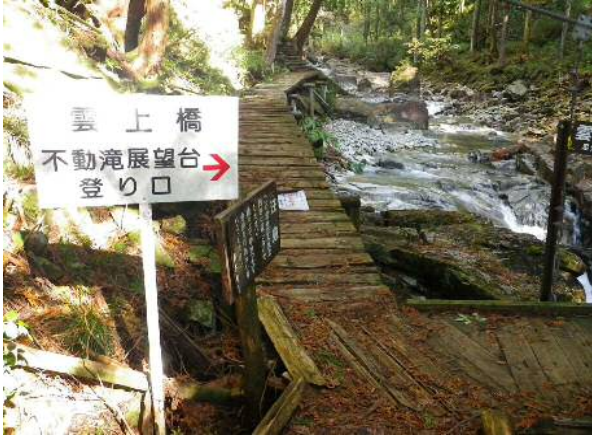
写真番号	93	撮影日	H25.10.28
	施設名	そうめん滝分岐道標 標識		
	緯度	35.631850		
	経度	137.548550		
	概況	健全である。

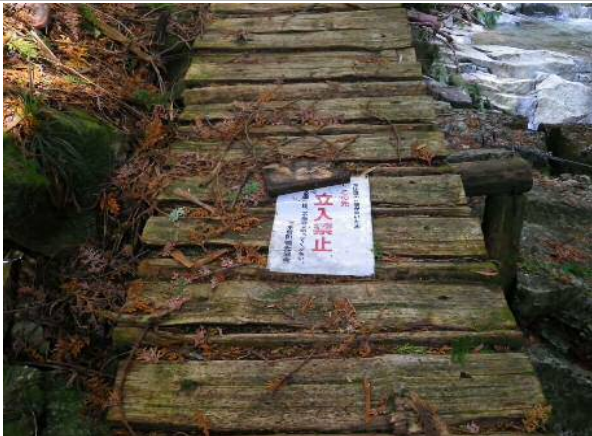
写真番号	94	撮影日	H25.10.28
	施設名	そうめん滝方面通行止め表示		
	緯度	35.631867		
	経度	137.548533		
	概況	通行止。

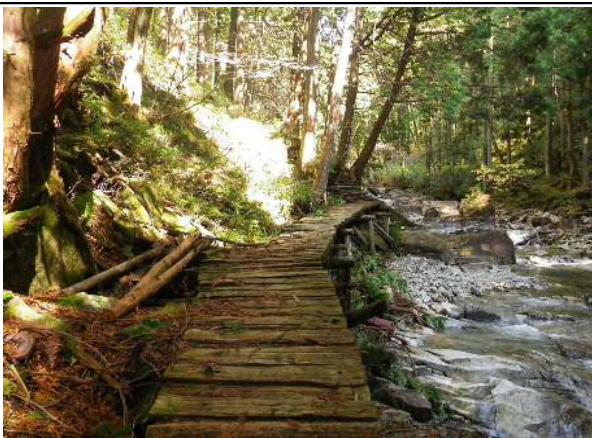
写真番号	95	撮影日	H25.10.28
	施設名	そうめん滝方面通栈道状況		
	緯度	35.631883		
	経度	137.548533		
	概況	通行止。

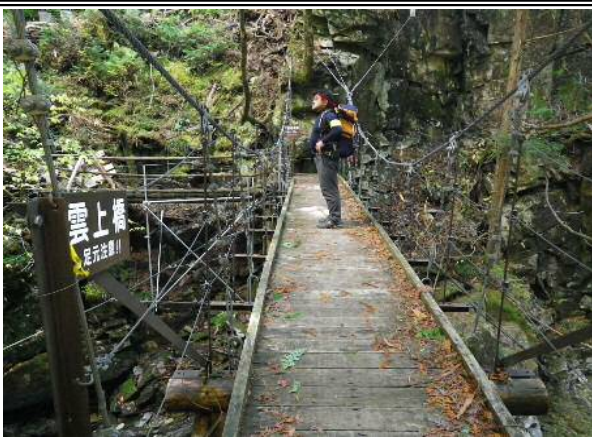
写真番号	96	撮影日	H25.10.28
	施設名	雲上橋		
	緯度	35.631883		
	経度	137.548533		
	概況	健全である。

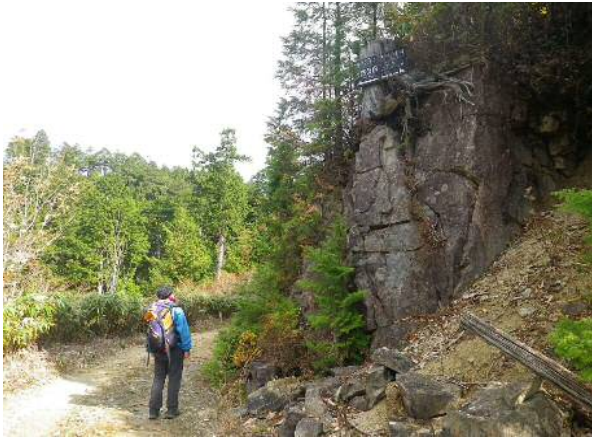
写真番号	117	撮影日	H25.10.28
	施設名	道標		
	緯度	35.634567		
	経度	137.549867		
	概況	健全である。

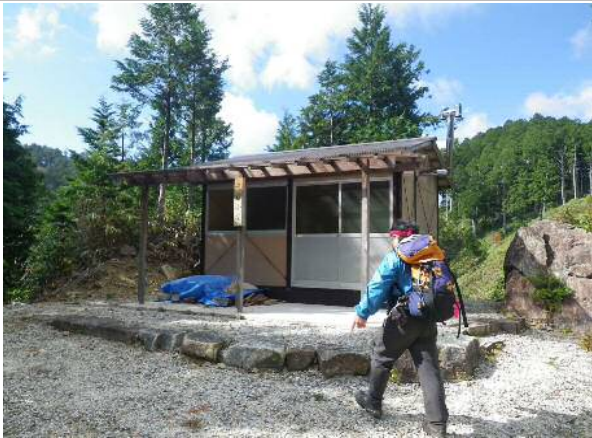
写真番号	118	撮影日	H25.10.28
	施設名	避難所		
	緯度	35.635483		
	経度	137.550067		
	概況	健全である。

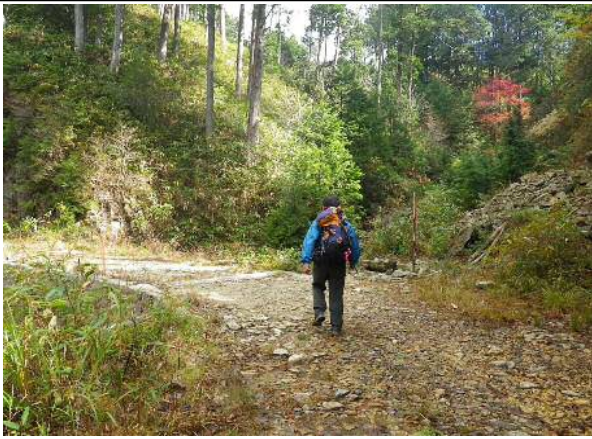
写真番号	119	撮影日	H25.10.28
	施設名	林道状況		
	緯度	35.634917		
	経度	137.550817		
	概況	健全である。

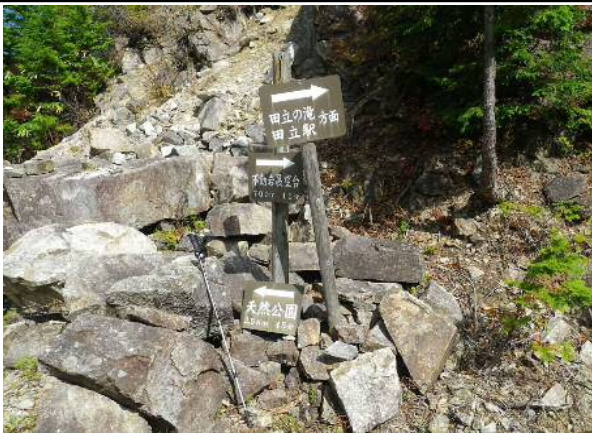
写真番号	120	撮影日	H25.10.28
	施設名	避難前道標		
	緯度	35.635517		
	経度	137.550100		
	概況	健全である。

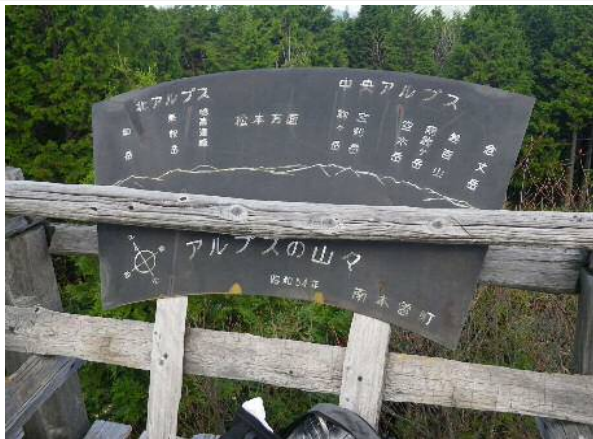
写真番号	145	撮影日	H25.10.28
施設名	見晴らし台上 展望図		
緯度	35.649533		
経度	137.548583		
概況	健全である。

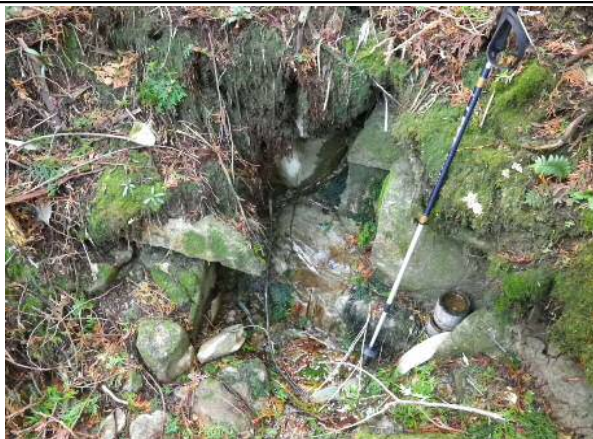
写真番号	146	撮影日	H25.10.28
施設名	水場		
緯度	35.649617		
経度	137.548883		
概況	健全である。

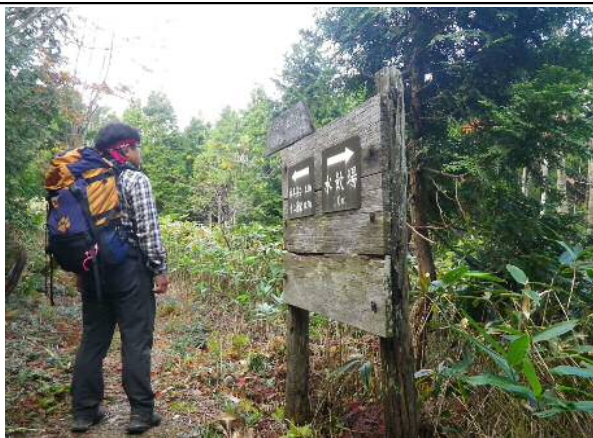
写真番号	147	撮影日	H25.10.28
施設名	道標		
緯度	35.649617		
経度	137.548750		
概況	健全である。

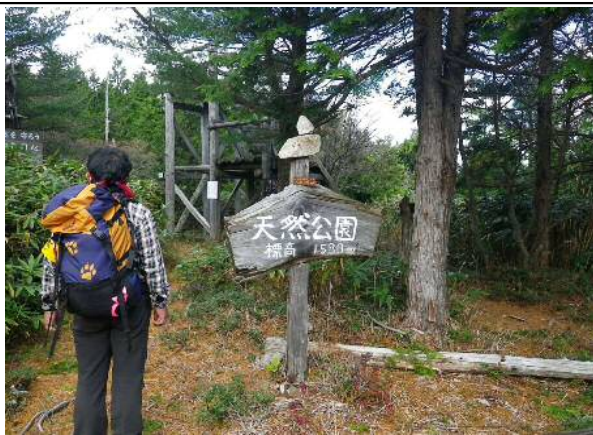
写真番号	148	撮影日	H25.10.28
施設名	標識		
緯度	35.649517		
経度	137.548550		
概況	健全である。
