路線名：徳沢大天井岳線

路線番号：38

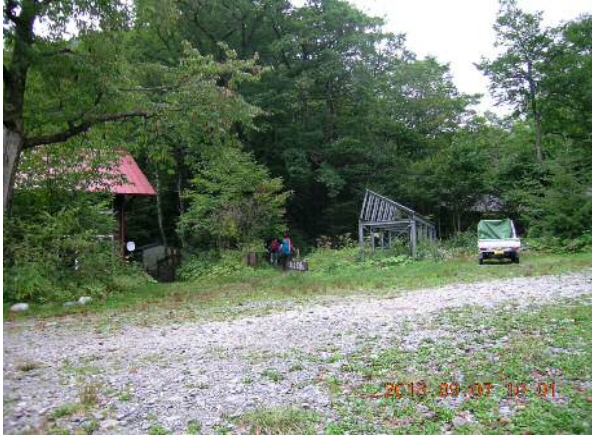
写真番号	1	撮影日	H25.9.7
	施設名	トイレ外観		
	緯度	36.265350		
	経度	137.690150		
	概況	管理はBES 健全である。

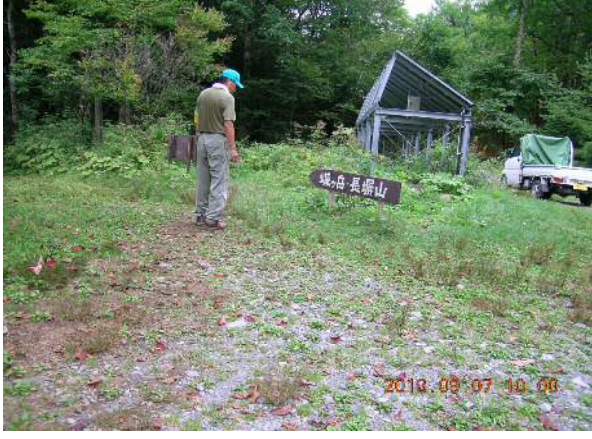
写真番号	2	撮影日	H25.9.7
	施設名	登山口		
	緯度	36.265367		
	経度	137.690367		
	概況	健全である。

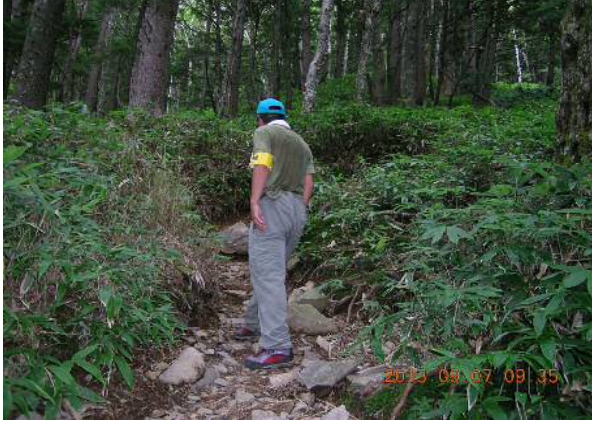
写真番号	3	撮影日	H25.9.7
	施設名	道標 登山口		
	緯度	36.265400		
	経度	137.690400		
	概況	健全である。

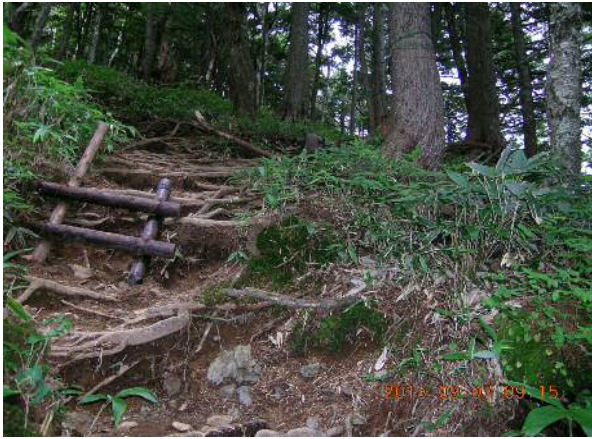
写真番号	4	撮影日	H25.9.7
	施設名	登山道状況		
	緯度	36.266183		
	経度	137.693833		
	概況	健全である。

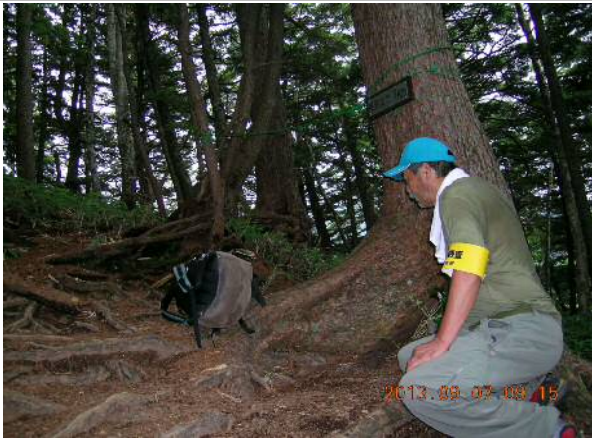
写真番号	5	撮影日	H25.9.7
	施設名	ハンゴ		
	緯度	36.266700		
	経度	137.696633		
	概況	健全である。

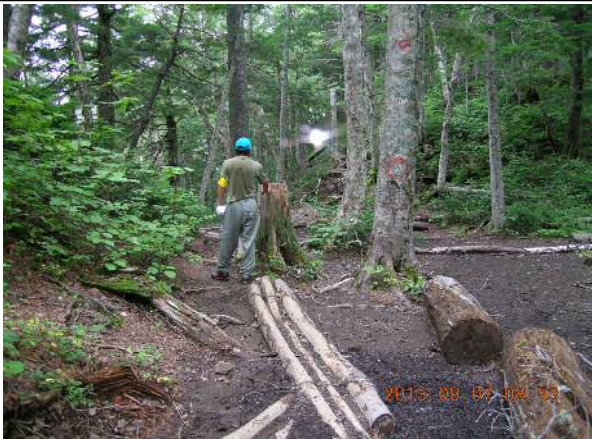
写真番号	6	撮影日	H25.9.7
	施設名	道標		
	緯度	36.266700		
	経度	137.696633		
	概況	健全である。

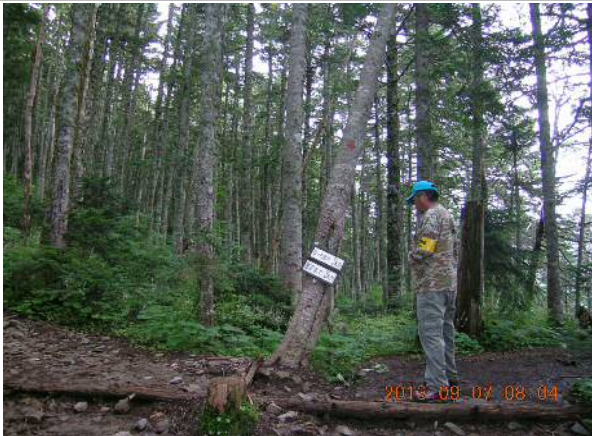
写真番号	9	撮影日	H25.9.7
	施設名	登山道状況		
	緯度	36.269550		
	経度	137.703967		
	概況	ジグザグ、勾配きつい。 健全である。

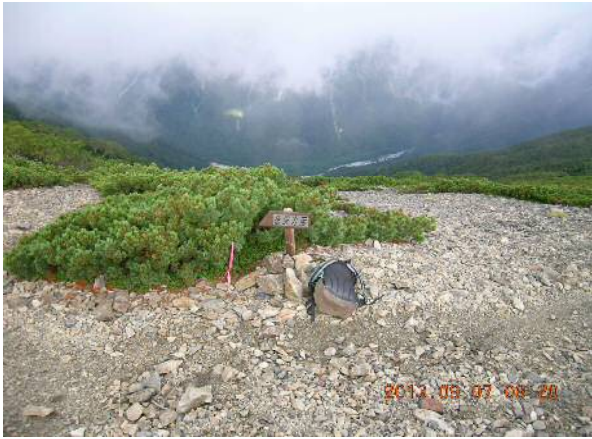
写真番号	13	撮影日	H25.9.7
	施設名	道標 長堀山山頂		
	緯度	36.278983		
	経度	137.716100		
	概況	健全である。		
 	写真番号	14	撮影日	H25.9.7
	施設名	道標 新しい		
	緯度	36.282317		
	経度	137.719083		
	概況	健全である。		
 	写真番号	15	撮影日	H25.9.7
	施設名	木道		
	緯度	36.284067		
	経度	137.721017		
	概況	ぬかるみ対策。 健全である。		
 	写真番号	16	撮影日	H25.9.7
	施設名	進入禁止のロープ		
	緯度	36.285083		
	経度	137.722217		
	概況	森林管理局発注整備。 健全である。

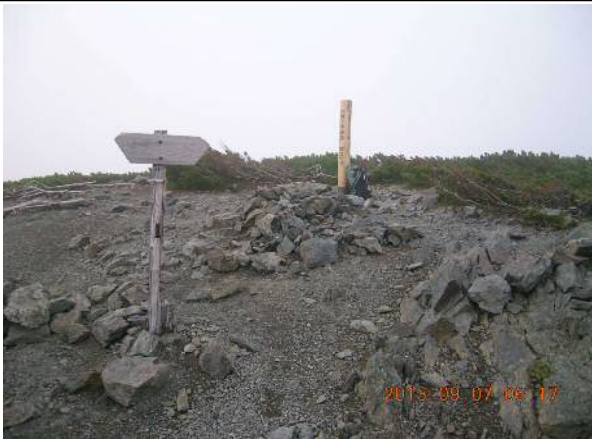
写真番号	17	撮影日	H25.9.7
	施設名	道標		
	緯度	36.287467		
	経度	137.725433		
	概況	健全である。		
 	写真番号	18	撮影日	H25.9.7
	施設名	山頂より蝶ヶ岳ヒュッテ		
	緯度	36.287567		
	経度	137.725867		
	概況	健全である。

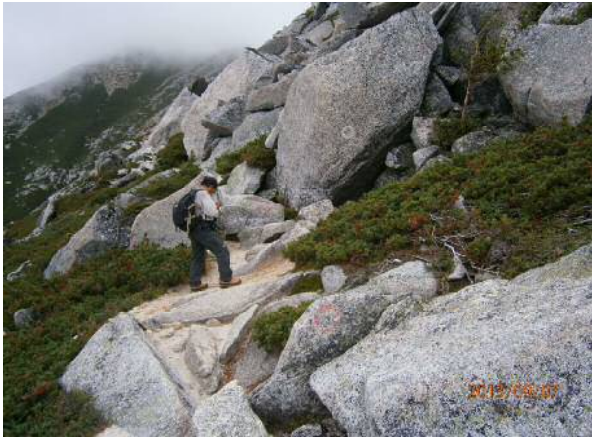
写真番号	25	撮影日	H25.9.7
	施設名	鉄ハシゴ		
	緯度	36.304017		
	経度	137.721033		
	概況	健全である。		
 	写真番号	26	撮影日	H25.9.7
	施設名	最低コル		
	緯度	36.304333		
	経度	137.721117		
	概況	健全である。		
 	写真番号	27	撮影日	H25.9.7
	施設名	道標		
	緯度	36.308950		
	経度	137.722817		
	概況	支柱傾いている。 文字板落下している。		
 	写真番号	28	撮影日	H25.9.7
	施設名	登山道状況		
	緯度	36.316650		
	経度	137.725950		
	概況	健全である。

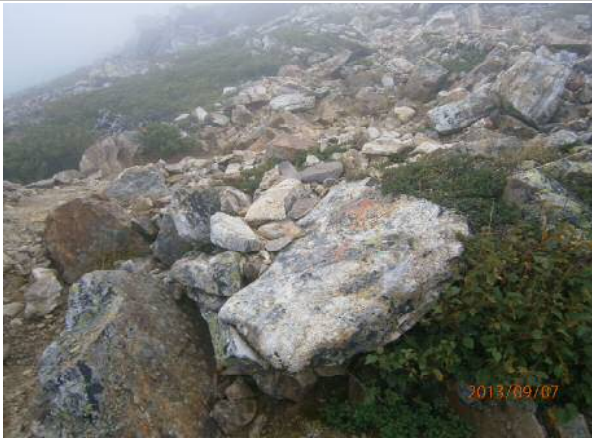
写真番号	29	撮影日	H25.9.7
	施設名	岩場 ペンキ目印		
	緯度	36.319550		
	経度	137.727183		
	概況	健全である。

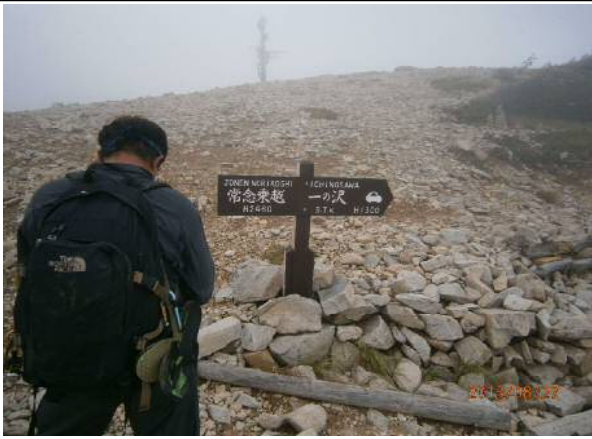
写真番号	34	撮影日	H25.9.7
	施設名	登山道状況		
	緯度	36.329800		
	経度	137.726750		
	概況	岩場。 健全である。

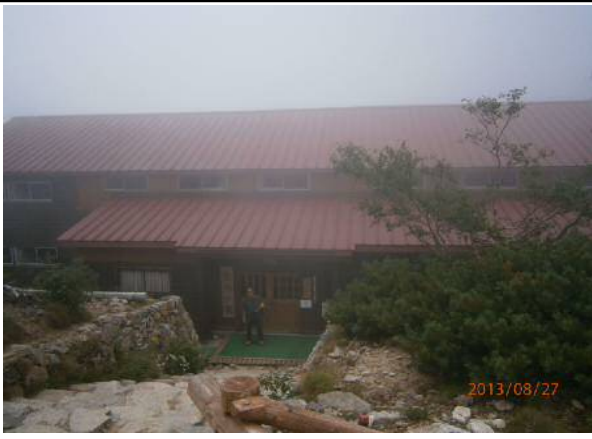
写真番号	35	撮影日	H25.8.27
	施設名	道標		
	緯度	36.333317		
	経度	137.726900		
	概況	分岐。 健全である。
