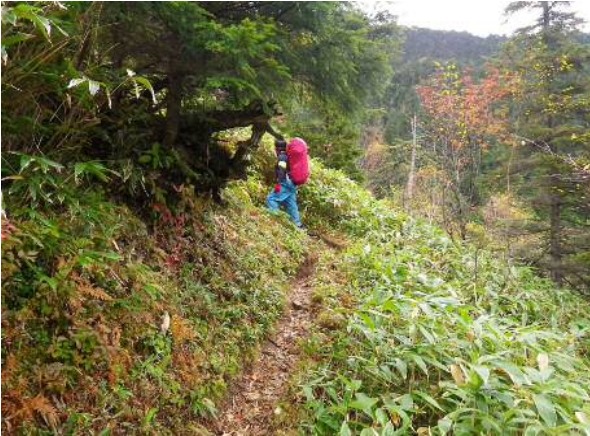
写真番号	33	撮影日	H25.10.19
	施設名	展望台標識		
	緯度	35.681067		
	経度	137.781700		
	概況	健全である。
