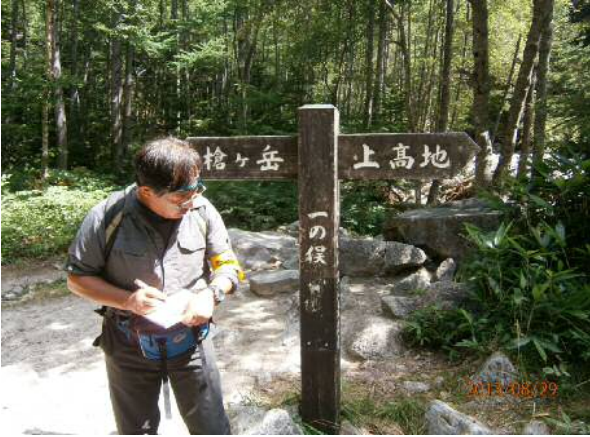
写真番号	9	撮影日	H25.8.29
	施設名	道標		
	緯度	36.314617		
	経度	137.698467		
	概況	健全である。

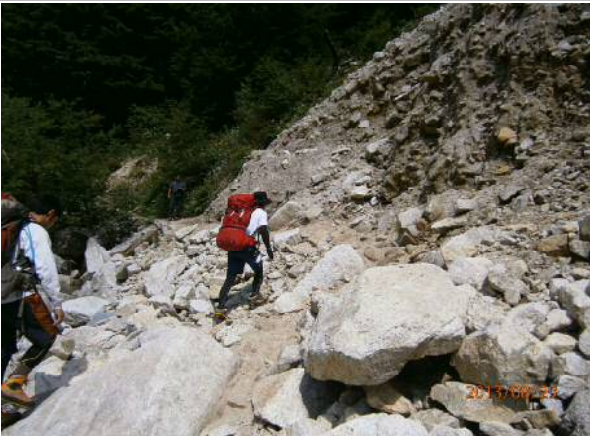
写真番号	10	撮影日	H25.8.29
	施設名	毎年崩れる沢		
	緯度	36.314617		
	経度	137.698450		
	概況	崩落注意		
 	写真番号	11	撮影日	H25.8.29
	施設名	栈道		
	緯度	36.314683		
	経度	137.698450		
	概況	健全である。

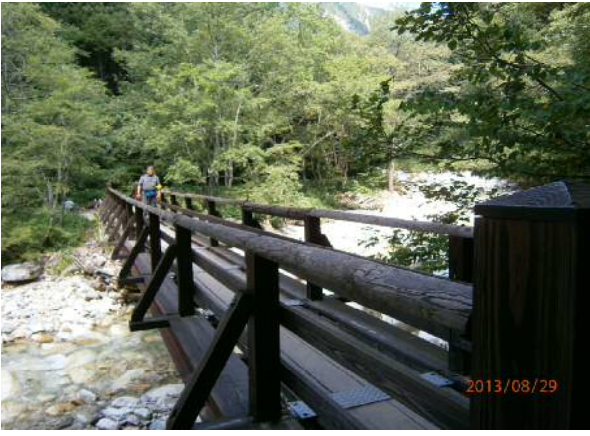
写真番号	12	撮影日	H25.8.29
	施設名	木橋		
	緯度	36.315000		
	経度	137.697267		
	概況	健全である。

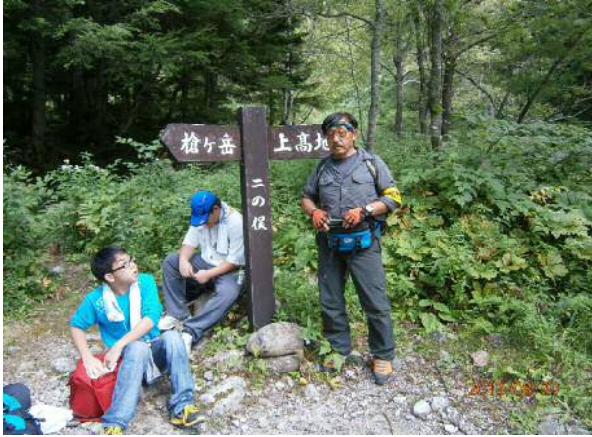
写真番号	13	撮影日	H25.8.29
	施設名	道標		
	緯度	36.315100		
	経度	137.697150		
	概況	健全である。

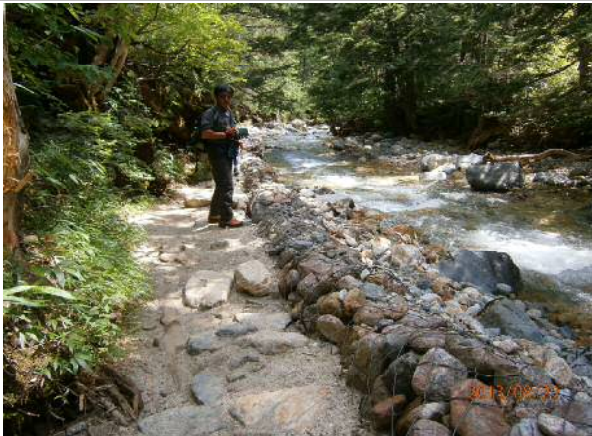
写真番号	14	撮影日	H25.8.29
	施設名	ジャカゴ護岸		
	緯度	36.315533		
	経度	137.695900		
	概況	健全である。

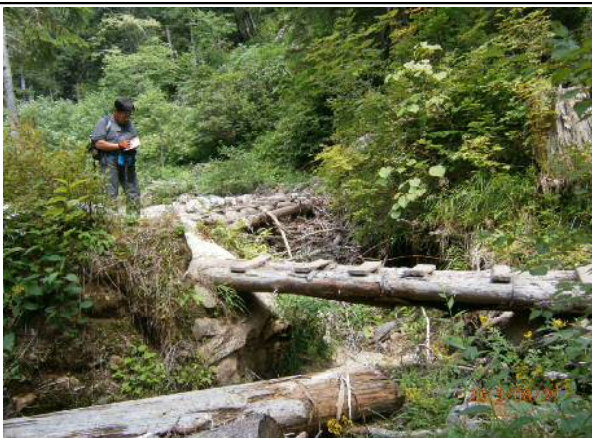
写真番号	15	撮影日	H25.8.29
	施設名	丸太橋		
	緯度	36.315733		
	経度	137.692283		
	概況	健全である。

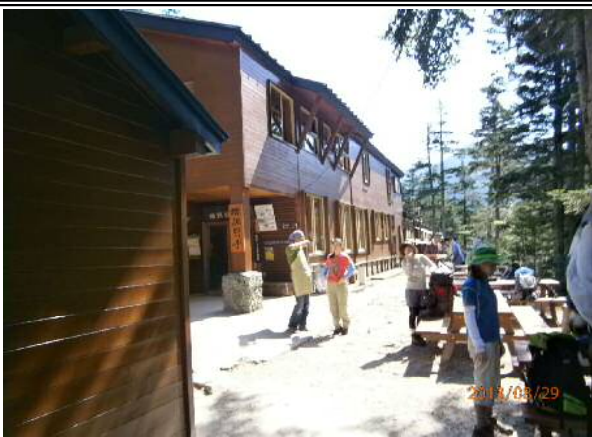
写真番号	16	撮影日	H25.8.29
	施設名	槍沢ロッジ		
	緯度	36.318300		
	経度	137.683467		
	概況	健全である。

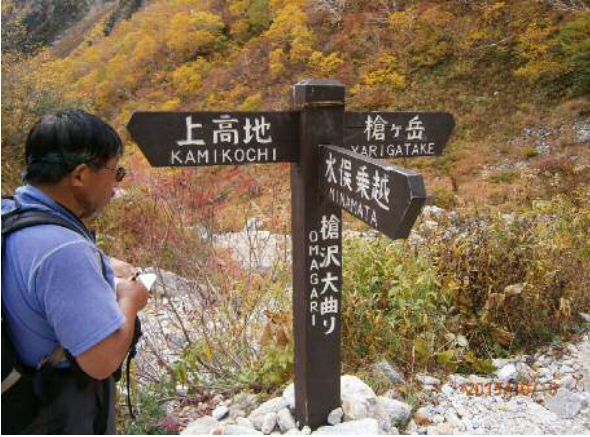
写真番号	25	撮影日	H25.10.10
	施設名	道標 分岐		
	緯度	36.330633		
	経度	137.670617		
	概況	健全である。

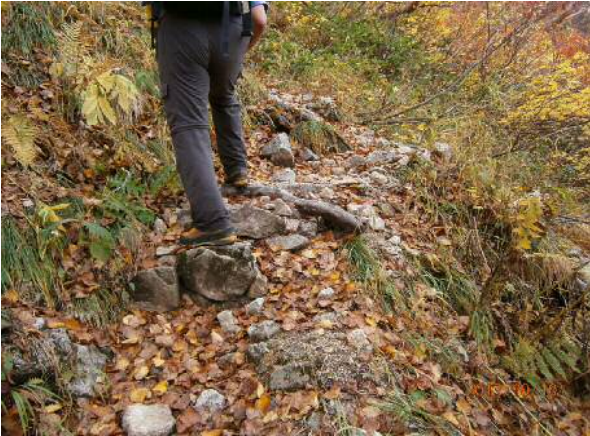
写真番号	26	撮影日	H25.10.10
	施設名	登山道状況		
	緯度	36.335467		
	経度	137.670083		
	概況	健全である。

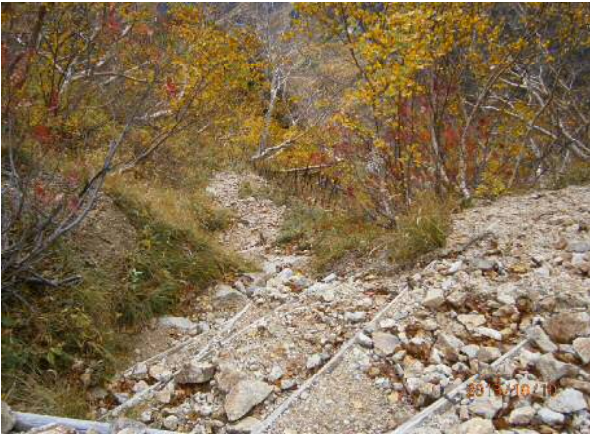
写真番号	27	撮影日	H25.10.10
	施設名	階段		
	緯度	36.336917		
	経度	137.670217		
	概況	健全である。

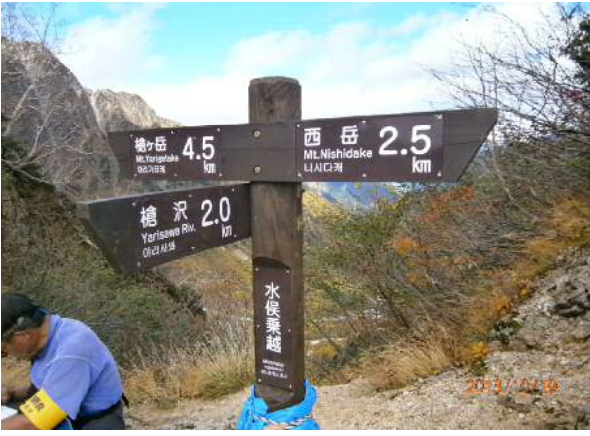
写真番号	28	撮影日	H25.10.10
	施設名	道標 合流地点		
	緯度	36.336933		
	経度	137.670200		
	概況	健全である。

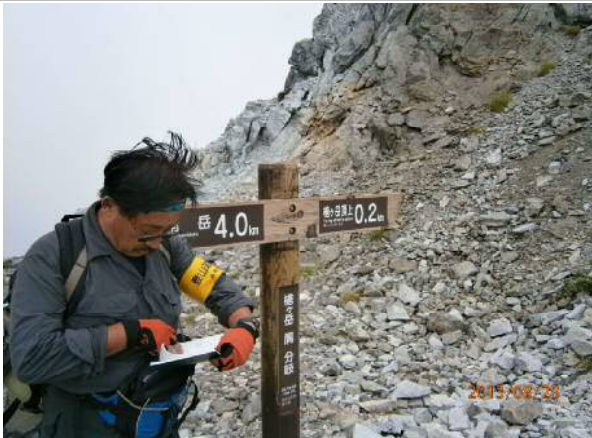
写真番号	38	撮影日	H25.8.28
	施設名	道標 分岐		
	緯度	36.341733		
	経度	137.646833		
	概況	健全である。		
 	写真番号	39	撮影日	H25.8.28
	施設名	ハシゴ ペンキ目印		
	緯度	36.341867		
	経度	137.647267		
	概況	健全である。		
 	写真番号	40	撮影日	H25.8.28
	施設名	ハシゴ・クサリ		
	緯度	36.341967		
	経度	137.647633		
	概況	健全である。

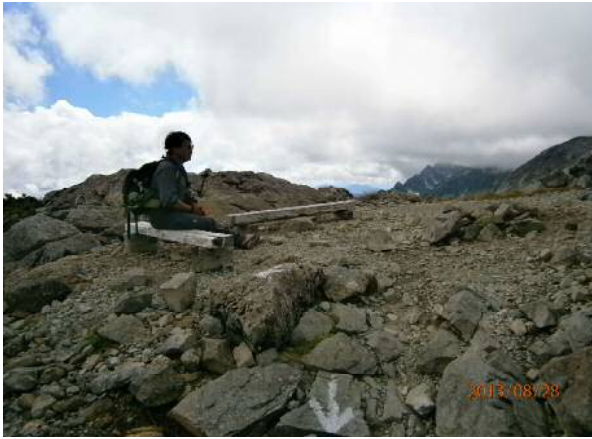
写真番号	45	撮影日	H25.8.28
	施設名	ベンチ		
	緯度	36.338083		
	経度	137.655317		
	概況	健全である。		
	写真番号		撮影日	
	施設名			
	緯度			
	経度			
	概況			
	写真番号		撮影日	
	施設名			
	緯度			
	経度			
	概況			
	写真番号		撮影日	
	施設名			
	緯度			
	経度			
	概況
