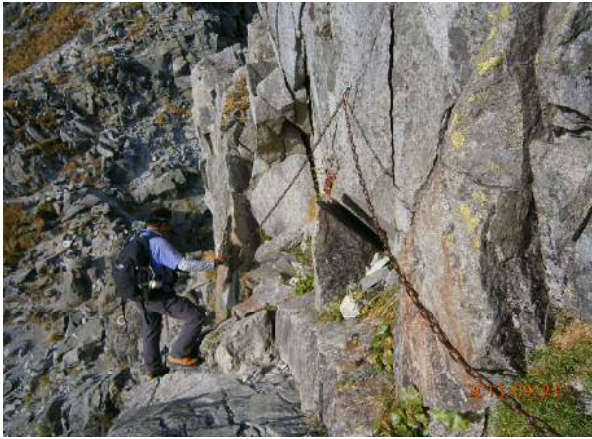
写真番号	41	撮影日	H25.9.21
	施設名	くさり		
	緯度	36.298450		
	経度	137.647883		
	概況	健全である。

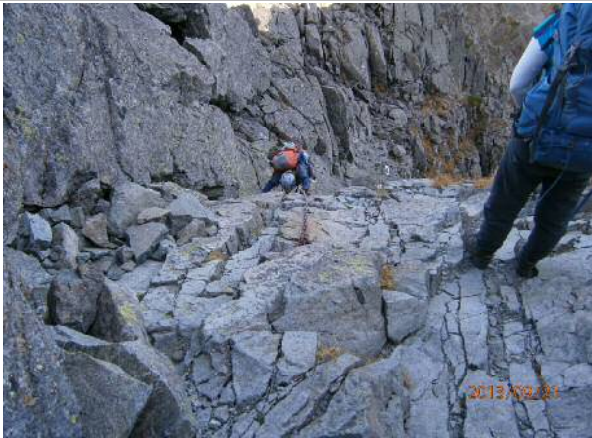
写真番号	42	撮影日	H25.9.21
	施設名	くさり ペンキ目印		
	緯度	36.301583		
	経度	137.650150		
	概況	健全である。

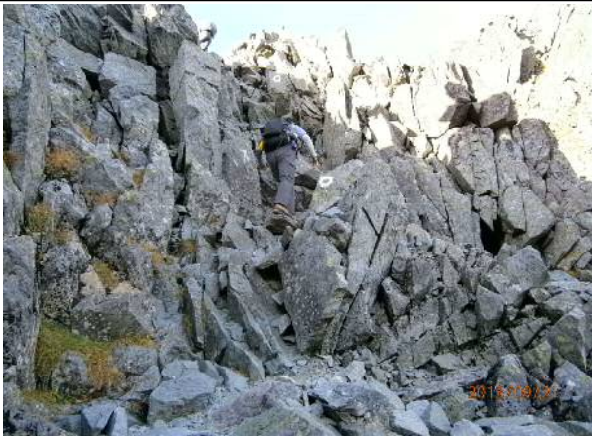
写真番号	43	撮影日	H25.9.21
	施設名	岩場 ペンキ目印		
	緯度	36.301950		
	経度	137.650817		
	概況	健全である。

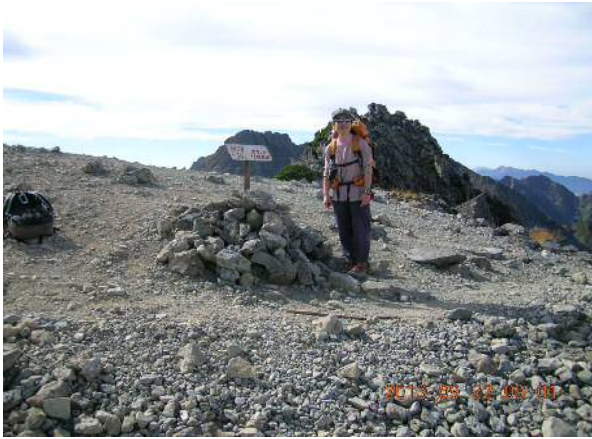
写真番号	61	撮影日	H25.9.22
	施設名	道標		
	緯度	36.316383		
	経度	137.650067		
	概況	健全である。

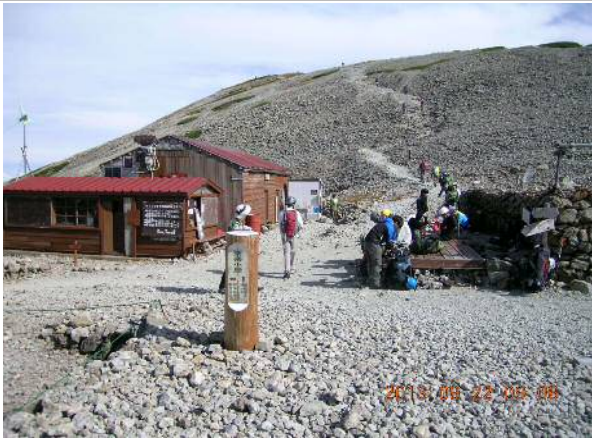
写真番号	62	撮影日	H25.9.22
	施設名	南岳小屋 道標		
	緯度	36.316517		
	経度	137.650533		
	概況	健全である。

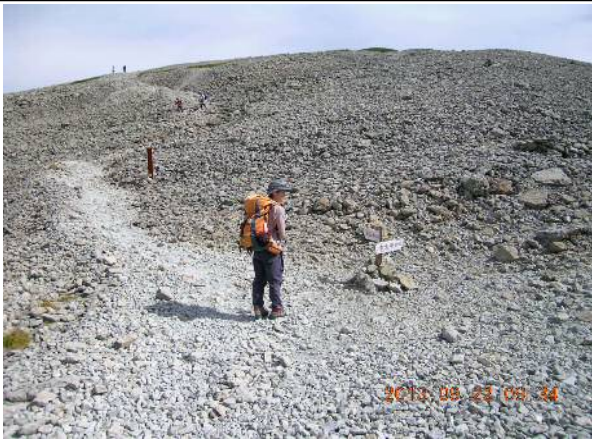
写真番号	63	撮影日	H25.9.22
	施設名	道標		
	緯度	36.316967		
	経度	137.650733		
	概況	健全である。

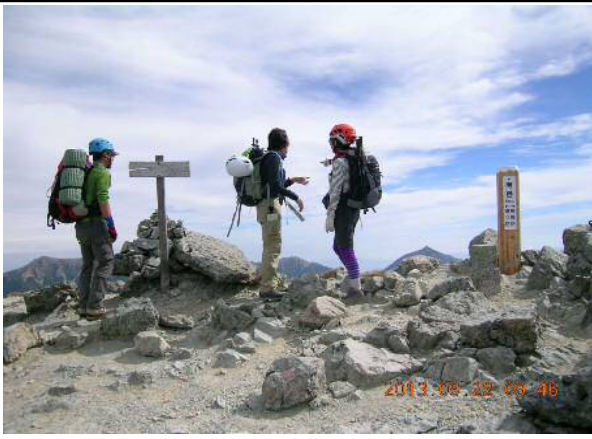
写真番号	64	撮影日	H25.9.22
	施設名	南岳頂上 道標		
	緯度	36.318983		
	経度	137.650733		
	概況	健全である。
