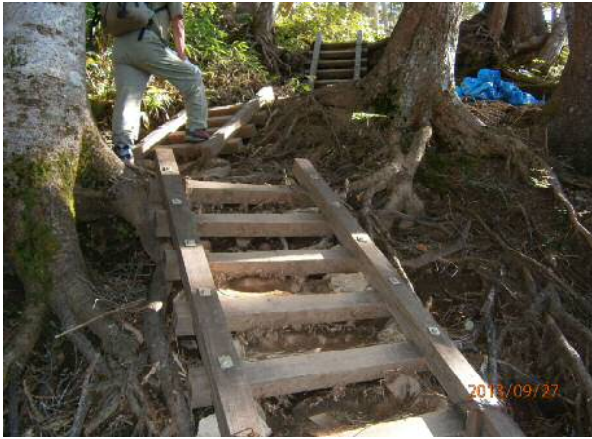
写真番号	5	撮影日	H25.9.27
	施設名	階段		
	緯度	36.251900		
	経度	137.619933		
	概況	新設。 健全である。

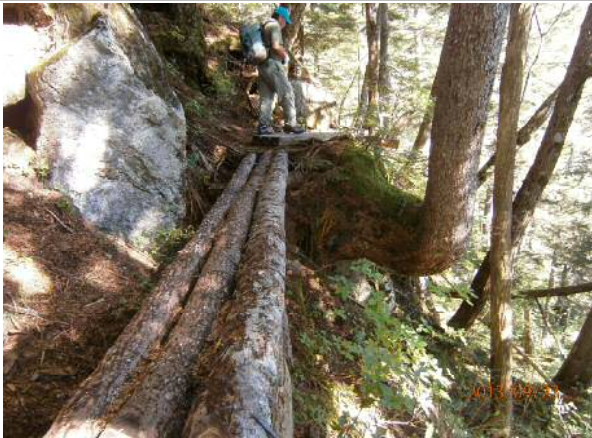
写真番号	6	撮影日	H25.9.27
	施設名	丸太栈道		
	緯度	36.253817		
	経度	137.619900		
	概況

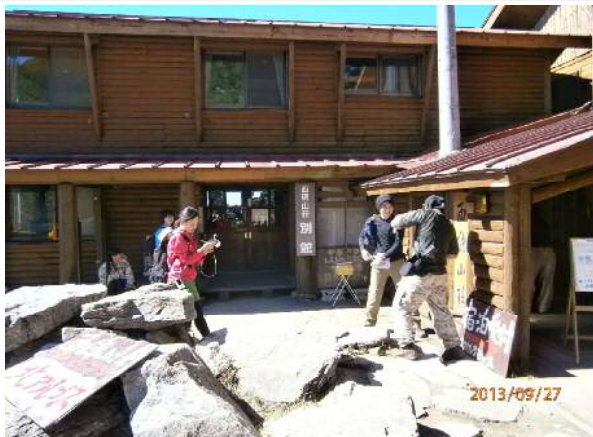
写真番号	13	撮影日	H25.9.27
施設名	西穂山荘別館		
緯度	36.265400		
経度	137.617883		
概況	健全である。

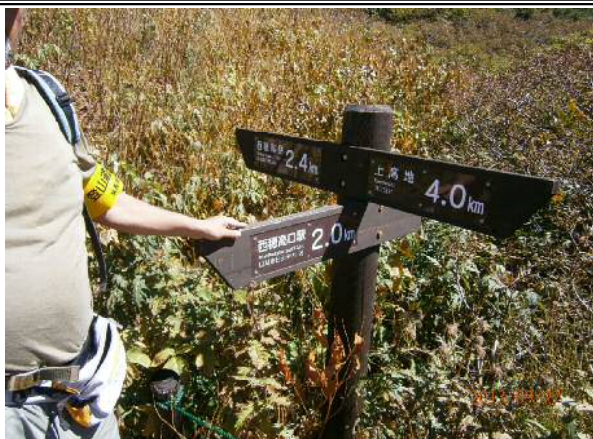
写真番号	14	撮影日	H25.9.27
施設名	道標 分岐		
緯度	36.265400		
経度	137.617867		
概況	健全である。

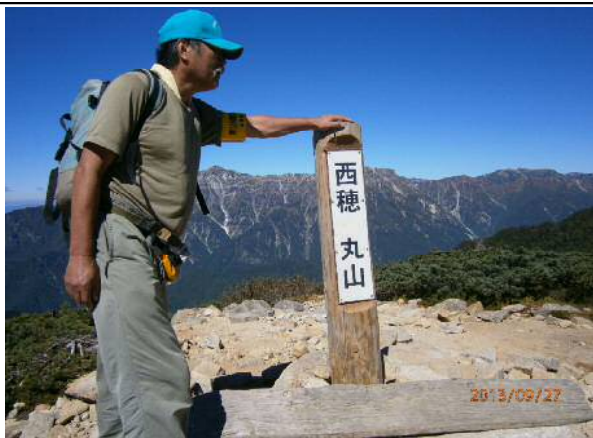
写真番号	15	撮影日	H25.9.27
施設名	丸山 標柱		
緯度	36.267233		
経度	137.620883		
概況	健全である。

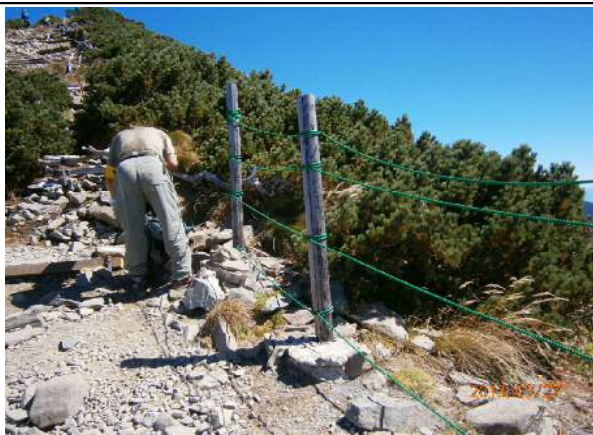
写真番号	16	撮影日	H25.9.27
施設名	立入禁止ロープ		
緯度	36.270783		
経度	137.624250		
概況	健全である。

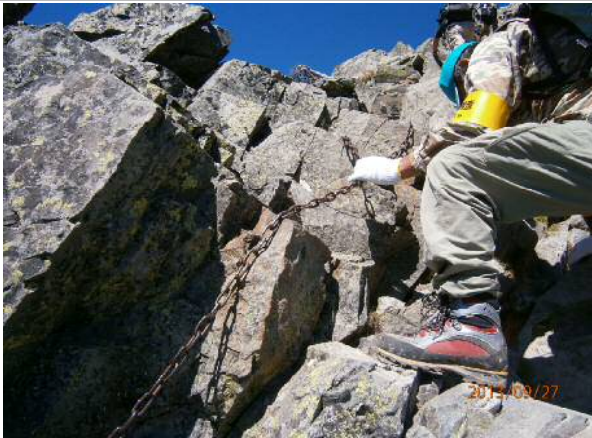
写真番号	18	撮影日	H25.9.27
	施設名	クサリ		
	緯度	36.272483		
	経度	137.626217		
	概況	健全である。		
 	写真番号	19	撮影日	H25.9.27
	施設名	独標		
	緯度	36.272567		
	経度	137.626300		
	概況	西穂高岳。独標。 健全である。		
 	写真番号	20	撮影日	H25.9.27
	施設名	ピラミッドピーク 標柱		
	緯度	36.274600		
	経度	137.626617		
	概況	健全である。

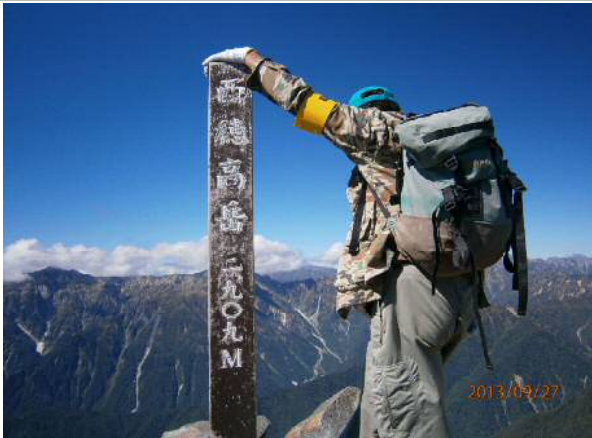
写真番号	22	撮影日	H25.9.27
	施設名	西穂高岳山頂 標柱		
	緯度	36.278883		
	経度	137.628983		
	概況	健全である。		
	写真番号		撮影日	
	施設名			
	緯度			
	経度			
	概況			
	写真番号		撮影日	
	施設名			
	緯度			
	経度			
	概況
