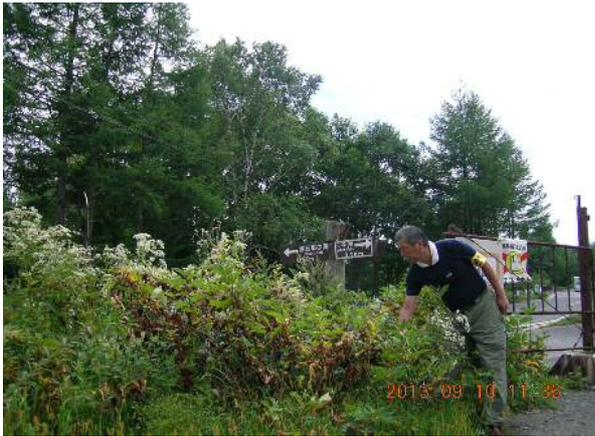
写真番号	1	撮影日	H25.9.10
	施設名	道標 登山道入口		
	緯度	36.119183		
	経度	137.615417		
	概況	健全である。

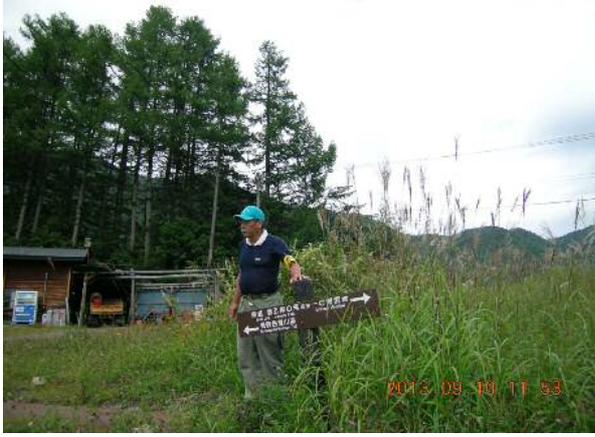
写真番号	2	撮影日	H25.9.10
	施設名	道標		
	緯度	36.120233		
	経度	137.611317		
	概況	健全である。

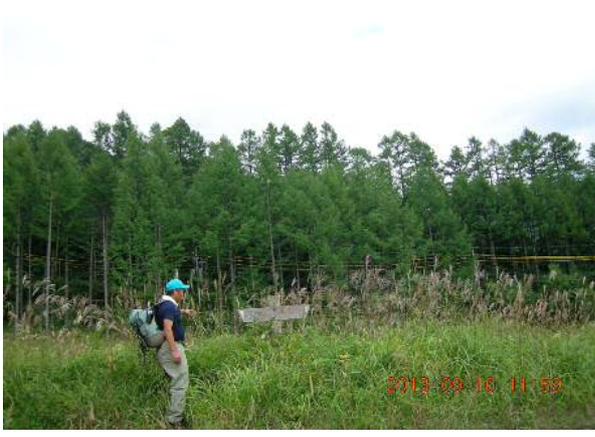
写真番号	3	撮影日	H25.9.10
	施設名	道標		
	緯度	36.120167		
	経度	137.609900		
	概況	文字かすれている。

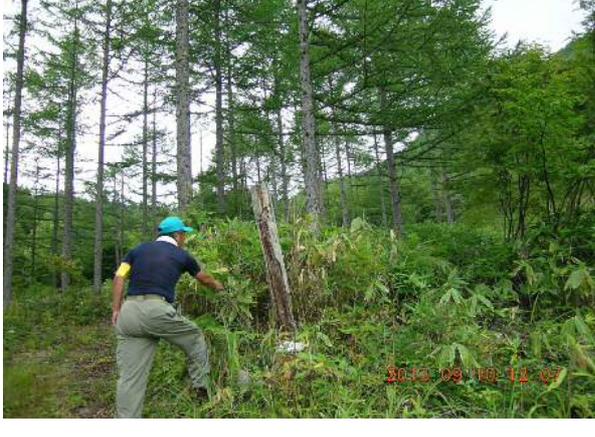
写真番号	4	撮影日	H25.9.10
	施設名	道標		
	緯度	36.120150		
	経度	137.607183		
	概況	朽ちている。

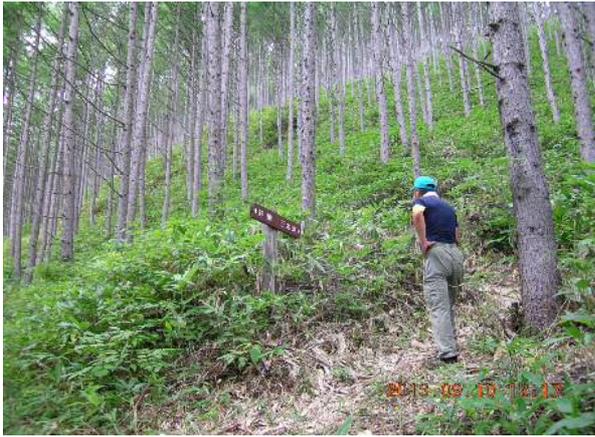
写真番号	5	撮影日	H25.9.10
	施設名	道標		
	緯度	36.120417		
	経度	137.605533		
	概況	新設。 健全である。

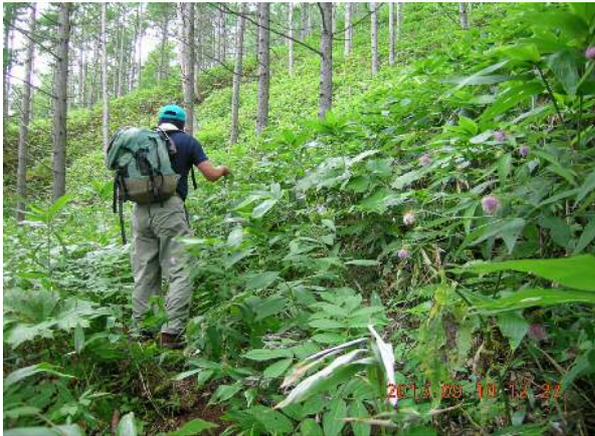
写真番号	6	撮影日	H25.9.10
	施設名	登山道状況		
	緯度	36.120450		
	経度	137.603500		
	概況	笹が茂っている。 健全である。

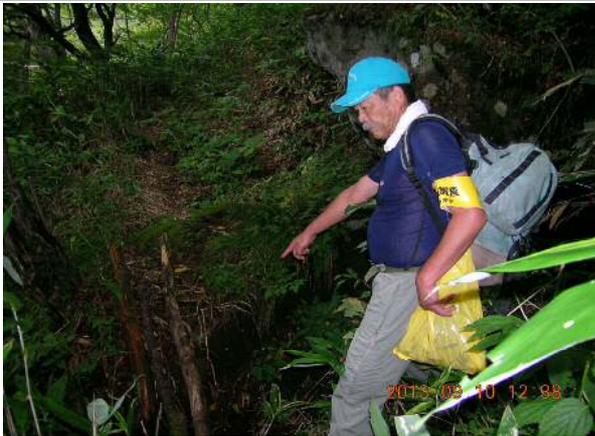
写真番号	7	撮影日	H25.9.10
	施設名	丸太橋		
	緯度	36.120067		
	経度	137.601133		
	概況	朽ちている。

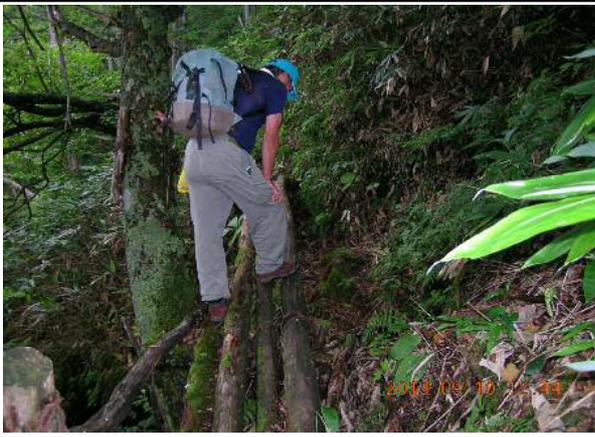
写真番号	8	撮影日	H25.9.10
	施設名	丸太橋		
	緯度	36.120033		
	経度	137.600783		
	概況	健全である。

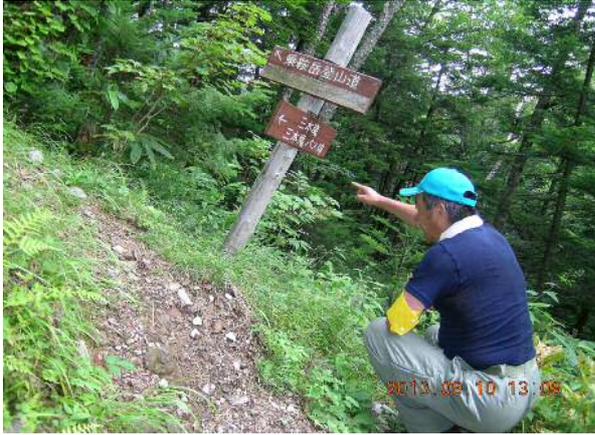
写真番号	9	撮影日	H25.9.10
	施設名	三本滝分岐		
	緯度	36.119167		
	経度	137.595850		
	概況	健全である。

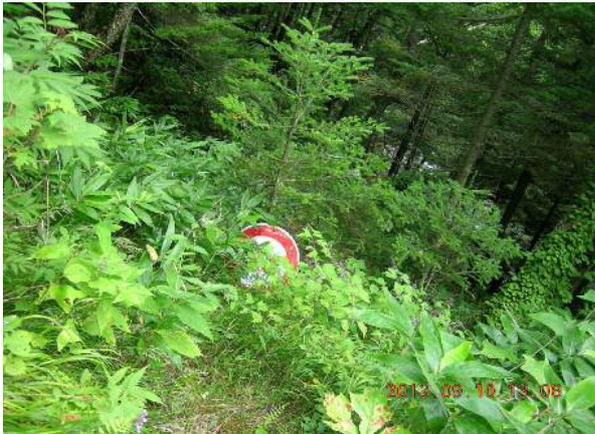
写真番号	10	撮影日	H25.9.10
	施設名	進入禁止標識		
	緯度	36.119167		
	経度	137.595933		
	概況	見えにくい。

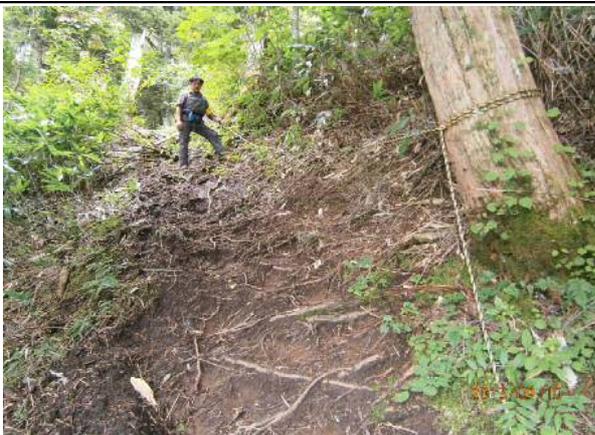
写真番号	11	撮影日	H25.9.10
	施設名	ロープ		
	緯度	36.119183		
	経度	137.595900		
	概況	健全である。

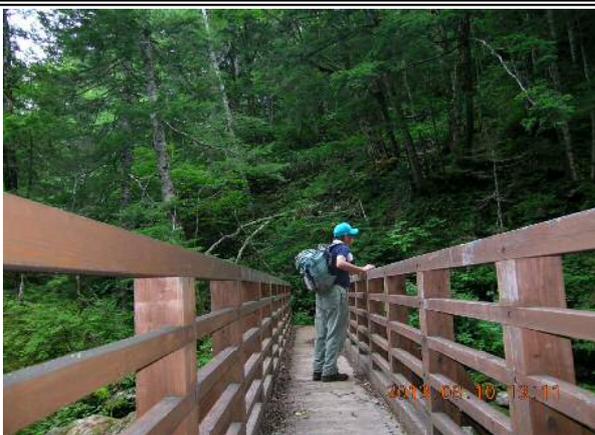
写真番号	12	撮影日	H25.9.10
	施設名	三本滝下橋		
	緯度	36.119050		
	経度	137.595533		
	概況	健全である。

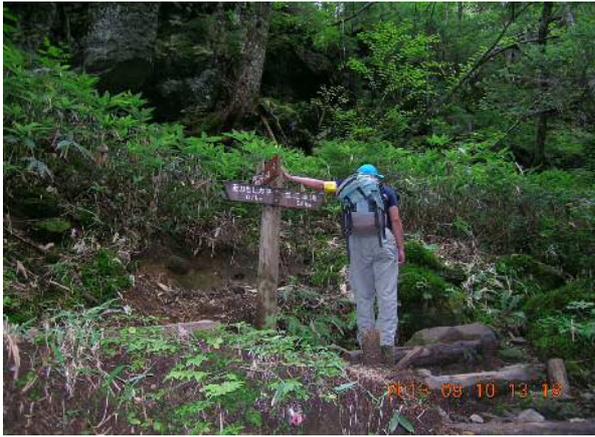
写真番号	13	撮影日	H25.9.10
	施設名	道標 三本滝バス停分岐		
	緯度	36.118733		
	経度	137.595333		
	概況	健全である。

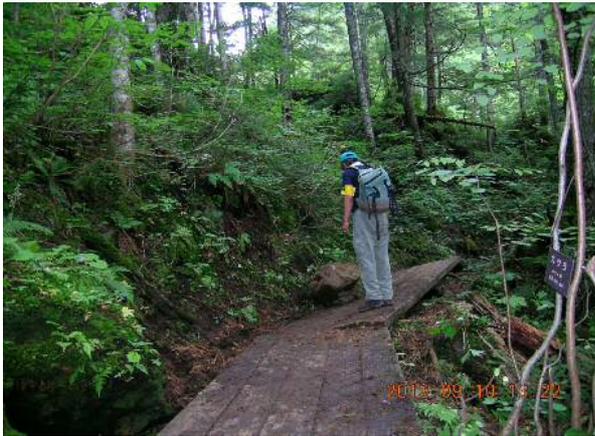
写真番号	14	撮影日	H25.9.10
	施設名	木道		
	緯度	36.118683		
	経度	137.595017		
	概況	落石跡あり。

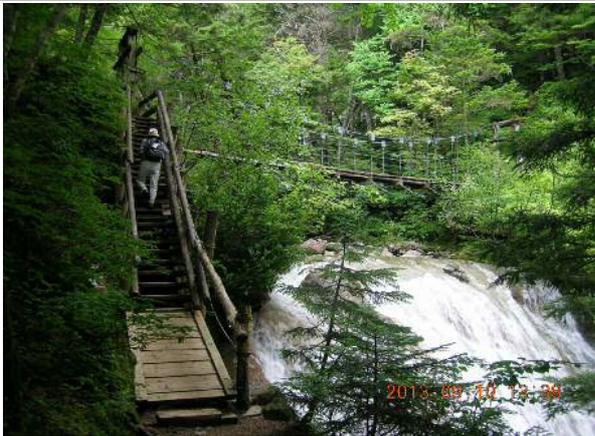
写真番号	15	撮影日	H25.9.10
	施設名	階段・つり橋		
	緯度	36.118867		
	経度	137.594833		
	概況	健全である。

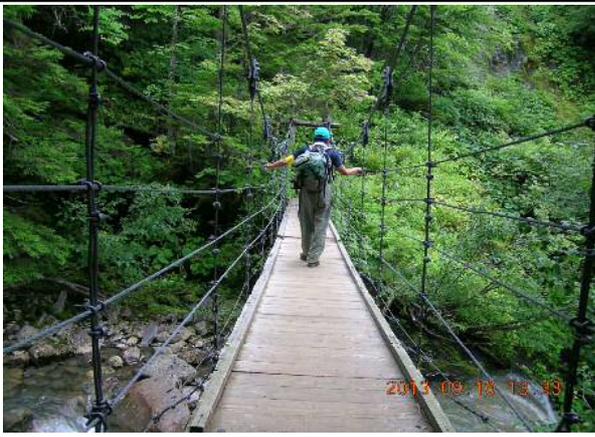
写真番号	16	撮影日	H25.9.10
	施設名	三本滝下つり橋		
	緯度	36.118817		
	経度	137.594583		
	概況	健全である。

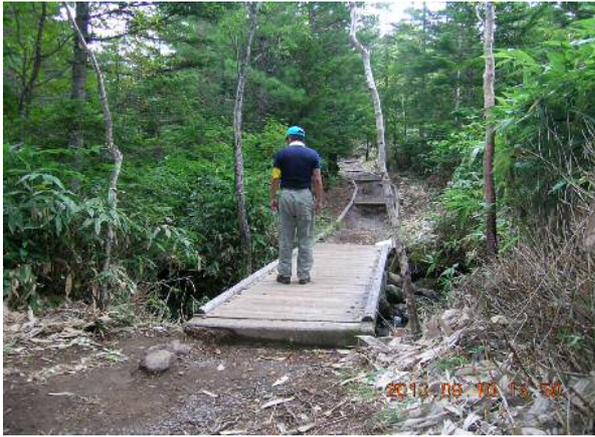
写真番号	17	撮影日	H25.9.10
	施設名	木橋		
	緯度	36.116500		
	経度	137.597133		
	概況	健全である。

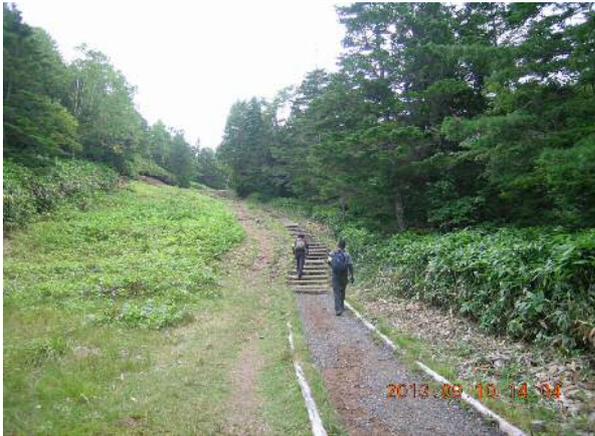
写真番号	18	撮影日	H25.9.10
	施設名	階段		
	緯度	36.116067		
	経度	137.597850		
	概況	健全である。

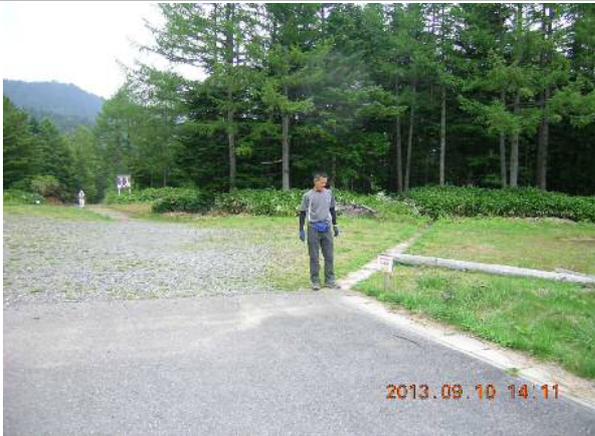
写真番号	19	撮影日	H25.9.10
	施設名	道標 三本滝入り口		
	緯度	36.113850		
	経度	137.596950		
	概況	健全である。

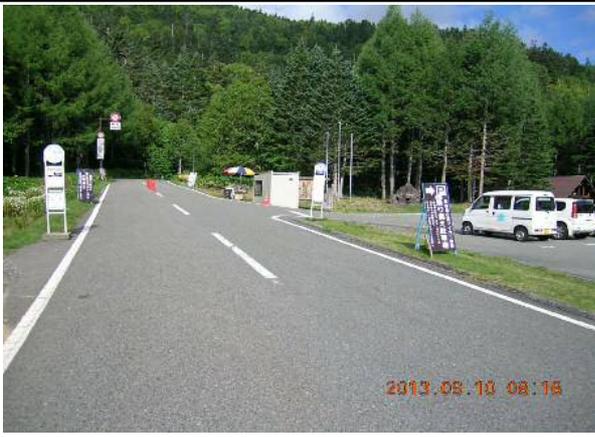
写真番号	20	撮影日	H25.9.10
	施設名	バス停・駐車場		
	緯度	36.113133		
	経度	137.596933		
	概況	健全である。

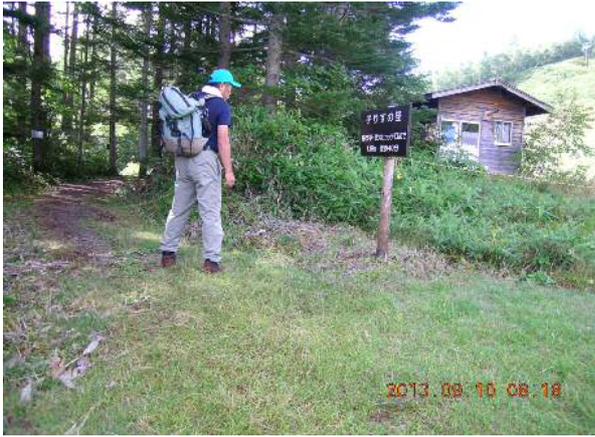
写真番号	21	撮影日	H25.9.10
	施設名	道標		
	緯度	36.113150		
	経度	137.597000		
	概況	子りすの径入り口。 健全である。

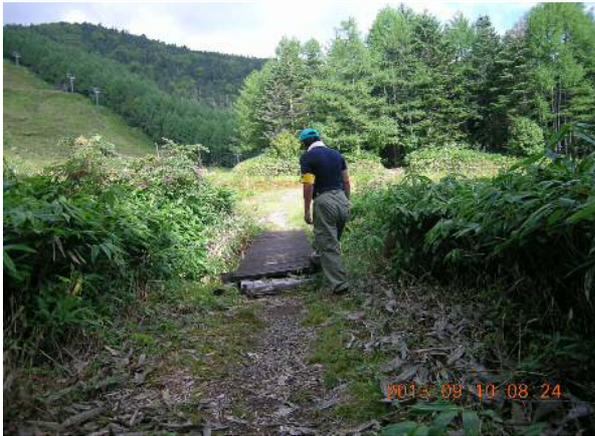
写真番号	22	撮影日	H25.9.10
	施設名	木橋		
	緯度	36.112100		
	経度	137.597700		
	概況	健全である。

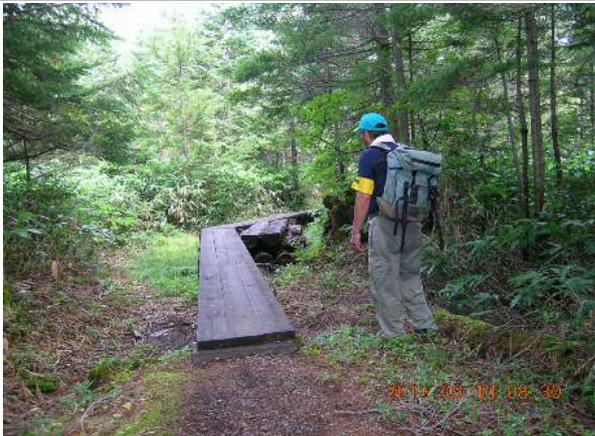
写真番号	23	撮影日	H25.9.10
	施設名	木道		
	緯度	36.111667		
	経度	137.598483		
	概況	新設。 健全である。

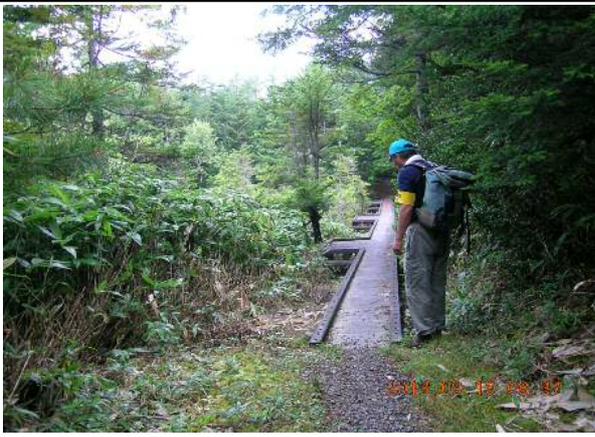
写真番号	24	撮影日	H25.9.10
	施設名	木道		
	緯度	36.110567		
	経度	137.598600		
	概況	約40m。 健全である。

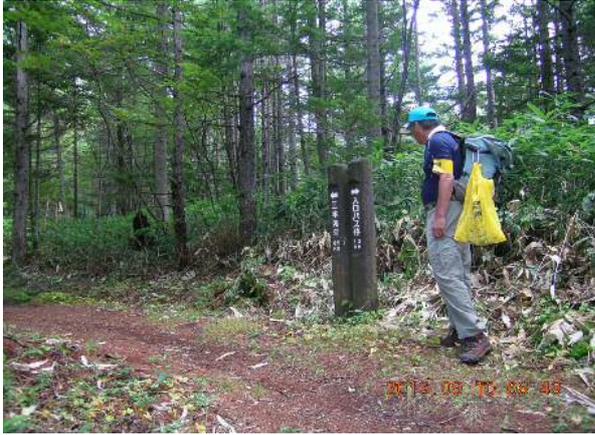
写真番号	25	撮影日	H25.9.10
	施設名	道標		
	緯度	36.109533		
	経度	137.598733		
	概況	健全である。

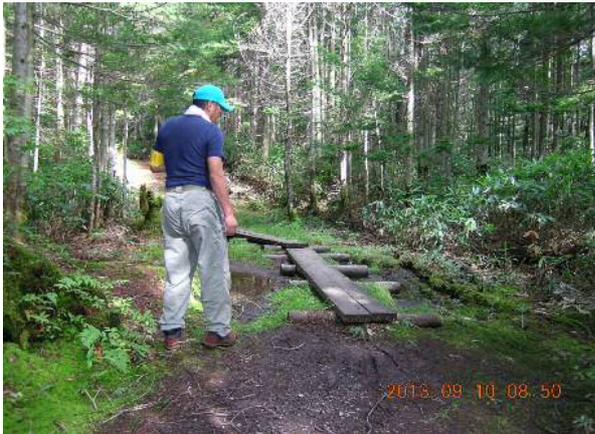
写真番号	26	撮影日	H25.9.10
	施設名	木道		
	緯度	36.108317		
	経度	137.600483		
	概況	ぬかるみ対策。 健全である。

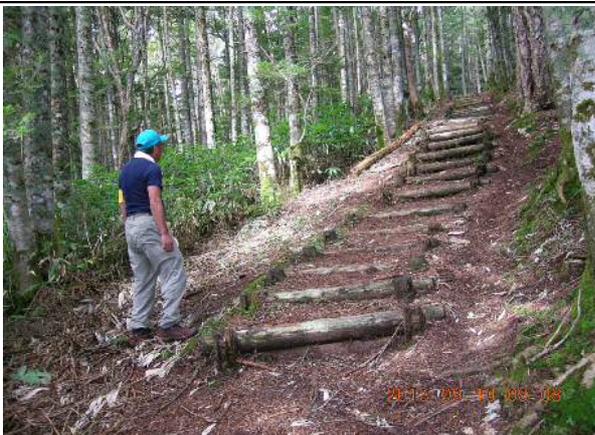
写真番号	27	撮影日	H25.9.10
	施設名	階段		
	緯度	36.106233		
	経度	137.604233		
	概況	健全である。

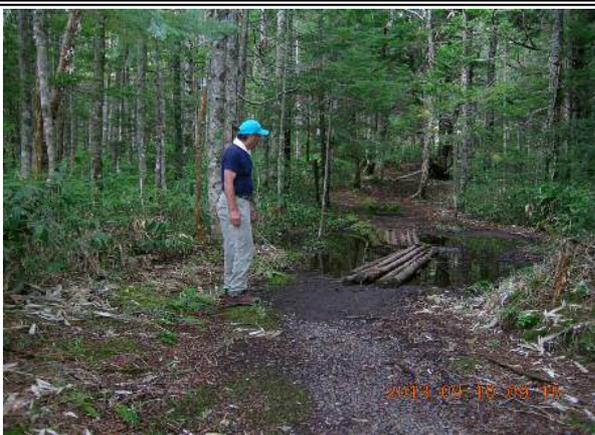
写真番号	28	撮影日	H25.9.10
	施設名	木道		
	緯度	36.105817		
	経度	137.605917		
	概況	ぬかるみ対策。 健全である。

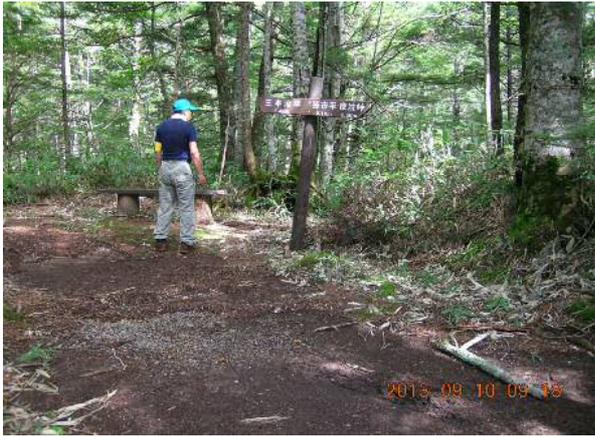
写真番号	29	撮影日	H25.9.10
	施設名	道標		
	緯度	36.105917		
	経度	137.606100		
	概況	東大ヒュッテ入り口・バス停の表示がない分かりにくい。

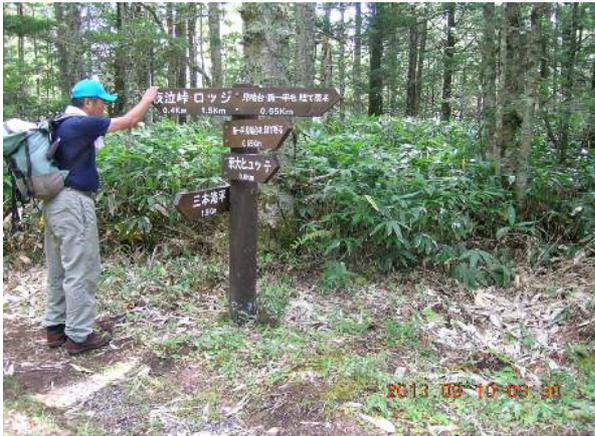
写真番号	30	撮影日	H25.9.10
	施設名	道標		
	緯度	36.105750		
	経度	137.606833		
	概況	健全である。

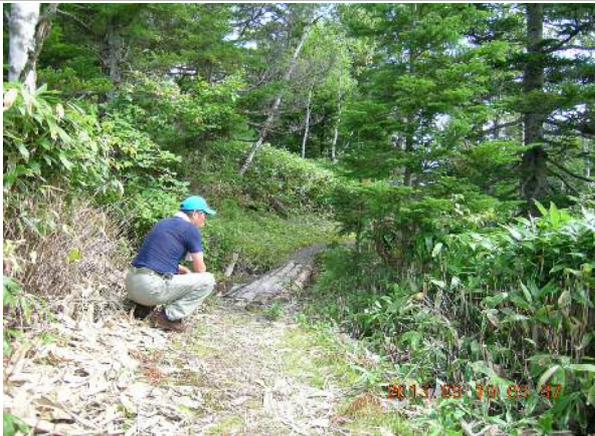
写真番号	31	撮影日	H25.9.10
	施設名	木道		
	緯度	36.104250		
	経度	137.604833		
	概況	健全である。

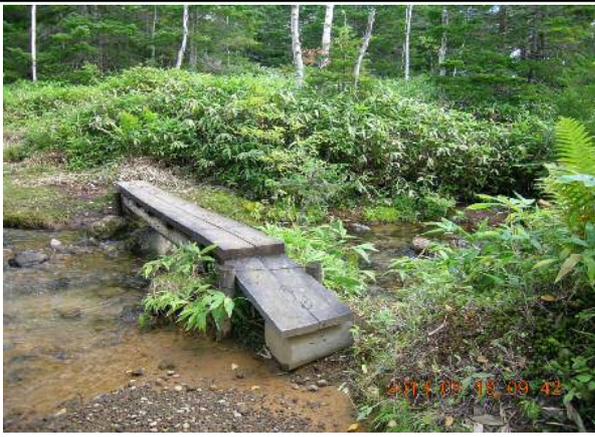
写真番号	32	撮影日	H25.9.10
	施設名	木道		
	緯度	36.103933		
	経度	137.603683		
	概況	ぬかるみ対策。 健全である。

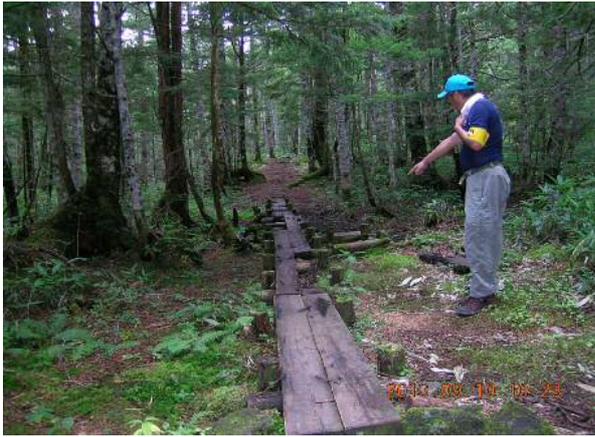
写真番号	33	撮影日	H25.9.10
	施設名	木道		
	緯度	36.106367		
	経度	137.608000		
	概況	一部腐食・破損している。

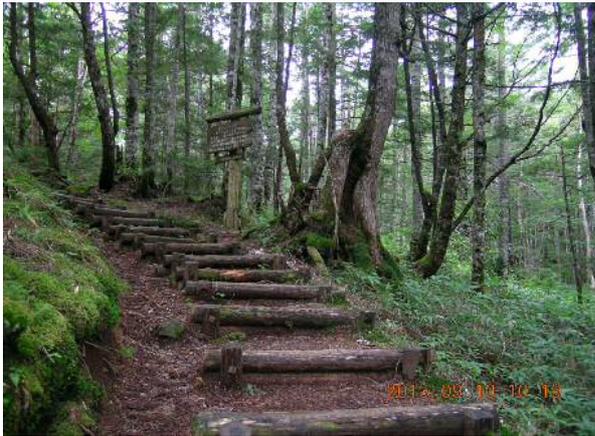
写真番号	34	撮影日	H25.9.10
	施設名	階段・看板		
	緯度	36.106750		
	経度	137.608650		
	概況	健全である。

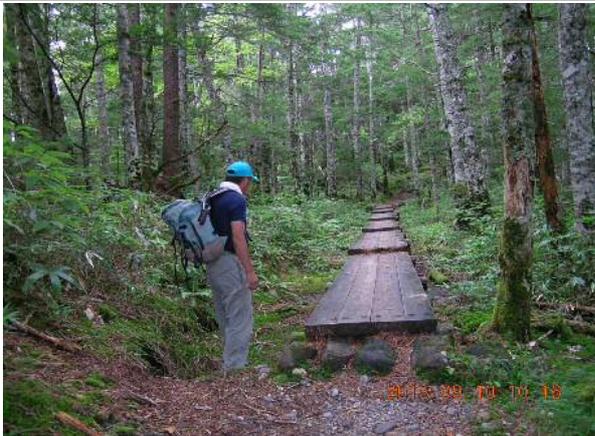
写真番号	35	撮影日	H25.9.10
	施設名	木道		
	緯度	36.107117		
	経度	137.609050		
	概況	健全である。

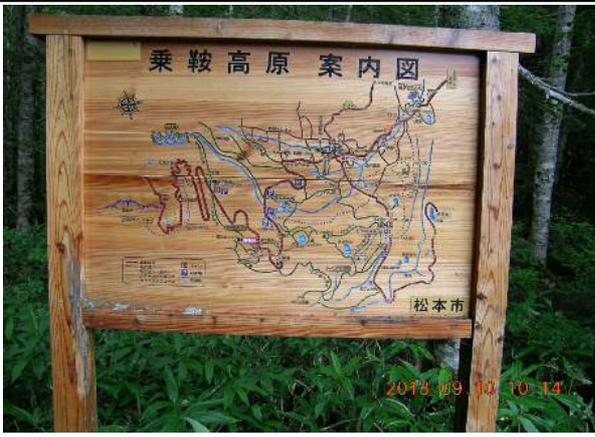
写真番号	36	撮影日	H25.9.10
	施設名	案内図		
	緯度	36.107083		
	経度	137.609233		
	概況	健全である。

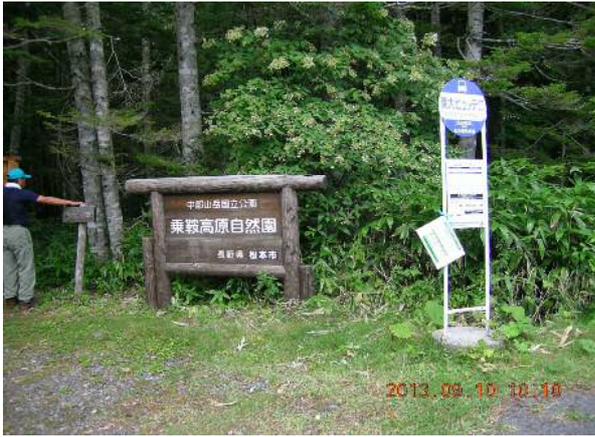
写真番号	37	撮影日	H25.9.10
	施設名	東大ヒュッテロバス停・看板		
	緯度	36.107383		
	経度	137.609433		
	概況	健全である。

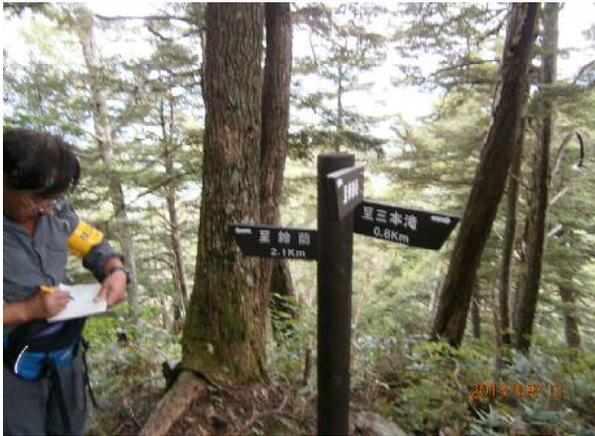
写真番号	38	撮影日	H25.9.10
	施設名	道標 分岐		
	緯度	36.120783		
	経度	137.597850		
	概況	健全である。

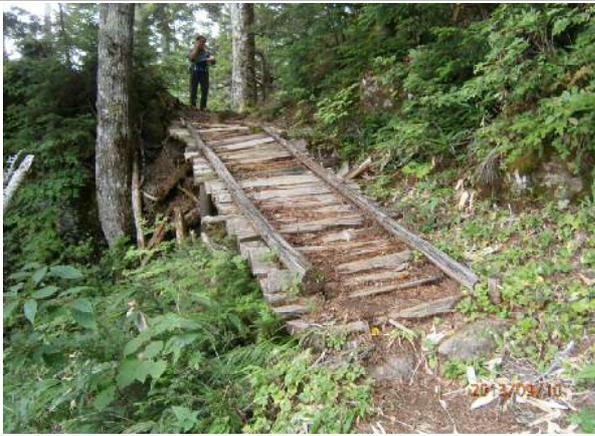
写真番号	39	撮影日	H25.9.10
	施設名	丸太橋		
	緯度	36.120883		
	経度	137.597450		
	概況	健全である。

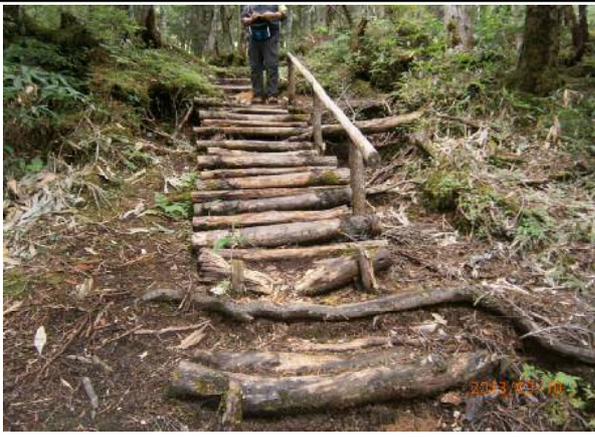
写真番号	40	撮影日	H25.9.10
	施設名	階段		
	緯度	36.120883		
	経度	137.590350		
	概況	一部破損している。

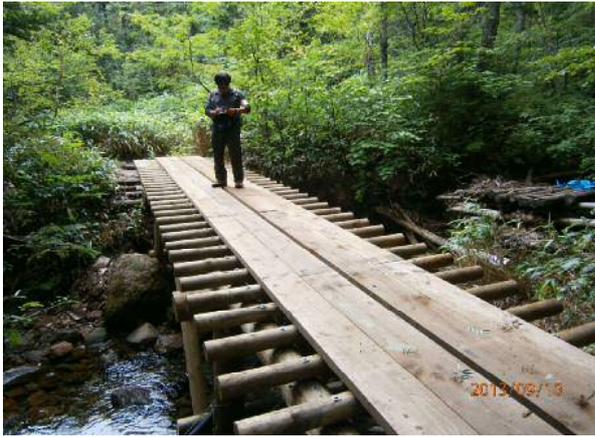
写真番号	41	撮影日	H25.9.10
	施設名	丸太橋		
	緯度	36.121833		
	経度	137.586750		
	概況	健全である。

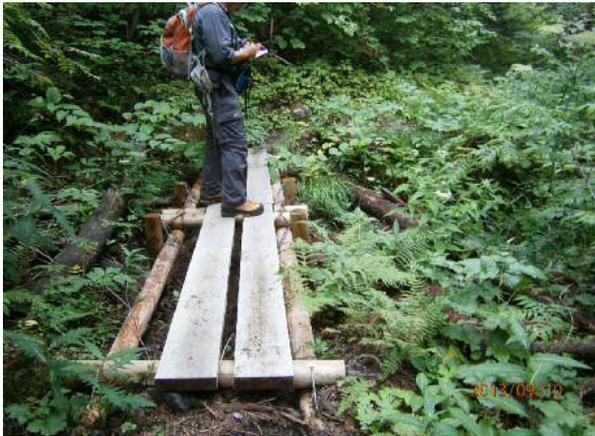
写真番号	42	撮影日	H25.9.10
	施設名	木橋		
	緯度	36.121850		
	経度	137.581100		
	概況	健全である。

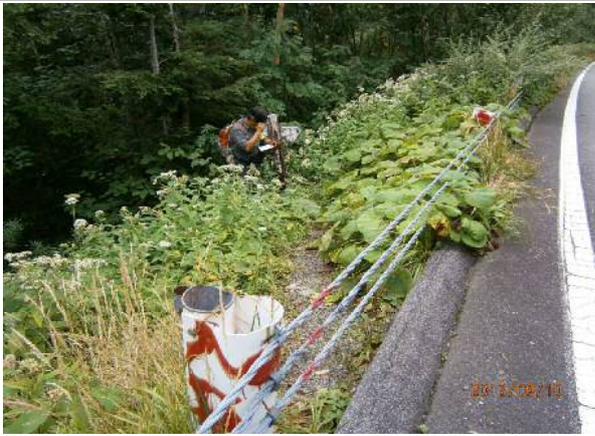
写真番号	43	撮影日	H25.9.10
	施設名	道標		
	緯度	36.121000		
	経度	137.577267		
	概況	車道との交差部。 健全である。

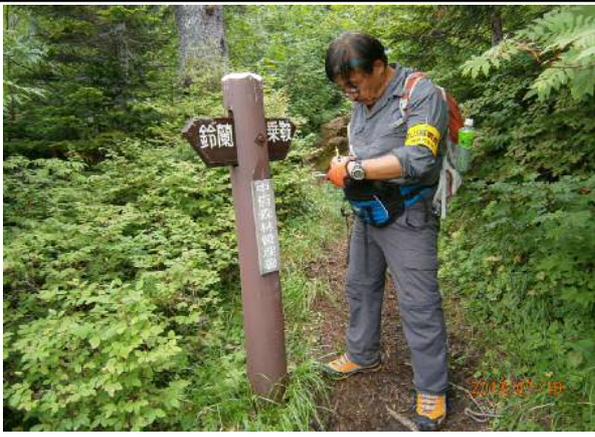
写真番号	44	撮影日	H25.9.10
	施設名	道標		
	緯度	36.120167		
	経度	137.574583		
	概況	健全である。

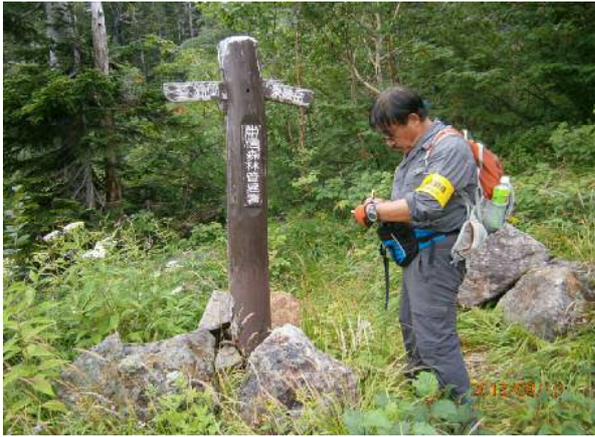
写真番号	45	撮影日	H25.9.10
	施設名	道標		
	緯度	36.119633		
	経度	137.573900		
	概況	健全である。

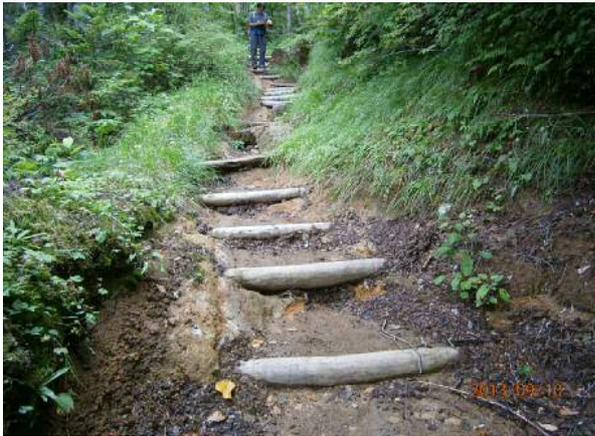
写真番号	46	撮影日	H25.9.10
	施設名	階段		
	緯度	36.118983		
	経度	137.574050		
	概況	健全である。

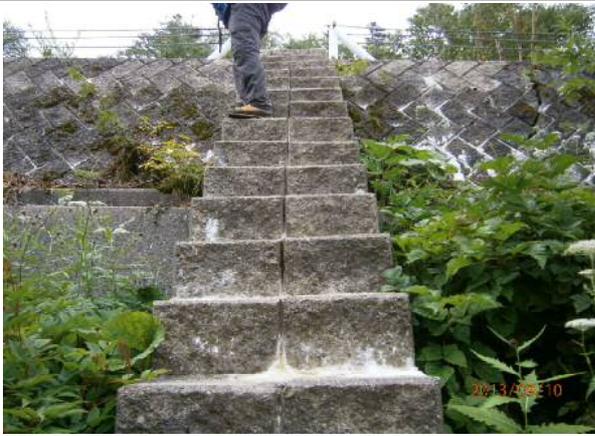
写真番号	47	撮影日	H25.9.10
	施設名	階段(コンクリート)		
	緯度	36.118950		
	経度	137.573200		
	概況	車道との交差部。 健全である。

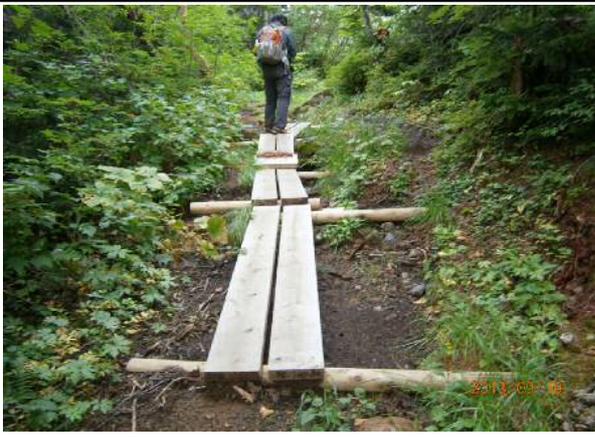
写真番号	48	撮影日	H25.9.10
	施設名	木道		
	緯度	36.119200		
	経度	137.572117		
	概況	健全である。

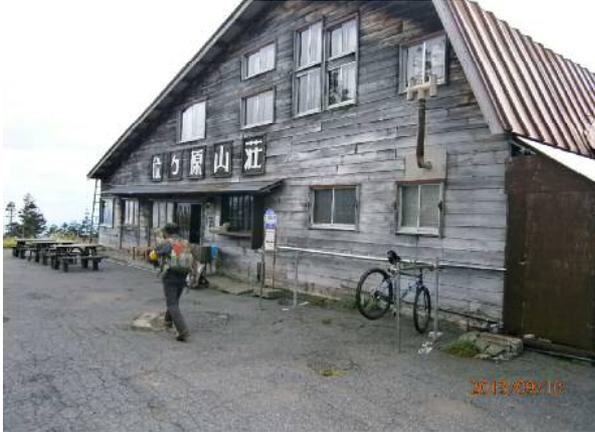
写真番号	49	撮影日	H25.9.10
	施設名	位ヶ原山荘		
	緯度	36.119333		
	経度	137.571217		
	概況	健全である。

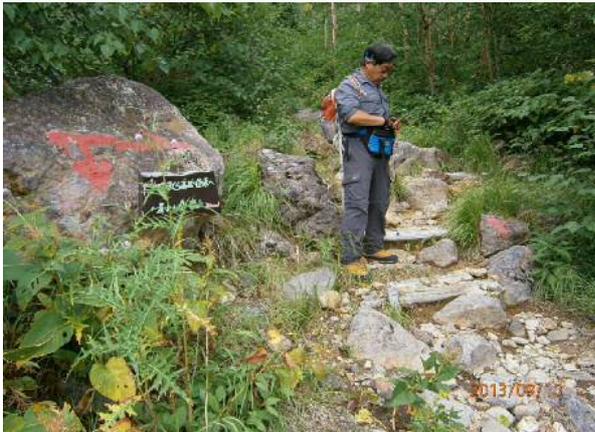
写真番号	50	撮影日	H25.9.10
	施設名	道標		
	緯度	36.119233		
	経度	137.569583		
	概況	沢地形であり、増水時は注意が必要。

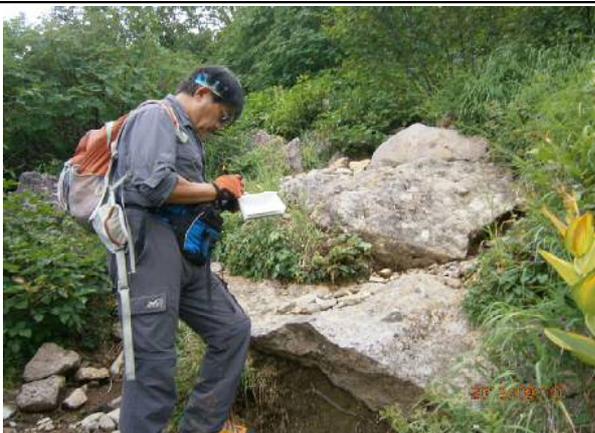
写真番号	51	撮影日	H25.9.10
	施設名	登山道状況 岩場		
	緯度	36.117833		
	経度	137.566767		
	概況	健全である。

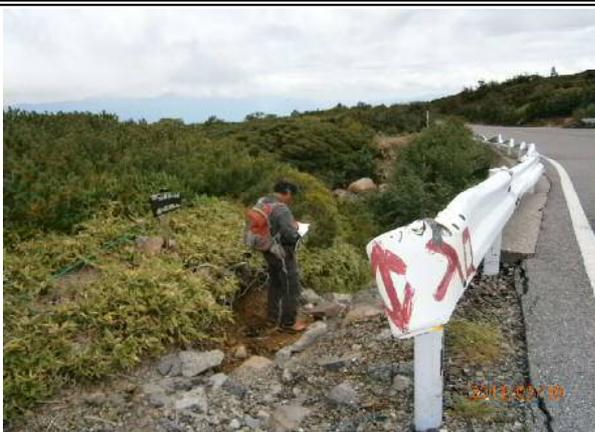
写真番号	52	撮影日	H25.9.10
	施設名	道標		
	緯度	36.114983		
	経度	137.565250		
	概況	車道との交差部。 健全である。

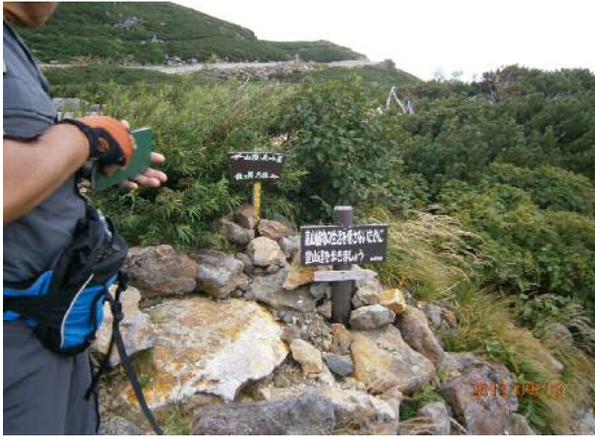
写真番号	53	撮影日	H25.9.10
	施設名	道標		
	緯度	36.114067		
	経度	137.560200		
概況	健全である。

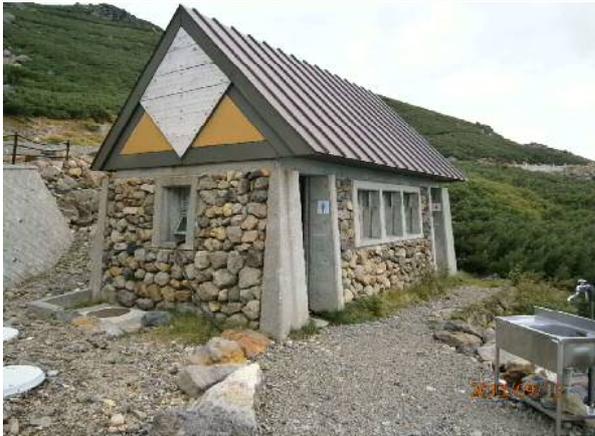
写真番号	54	撮影日	H25.9.10
	施設名	トイレ		
	緯度	36.114450		
	経度	137.559650		
概況	健全である。

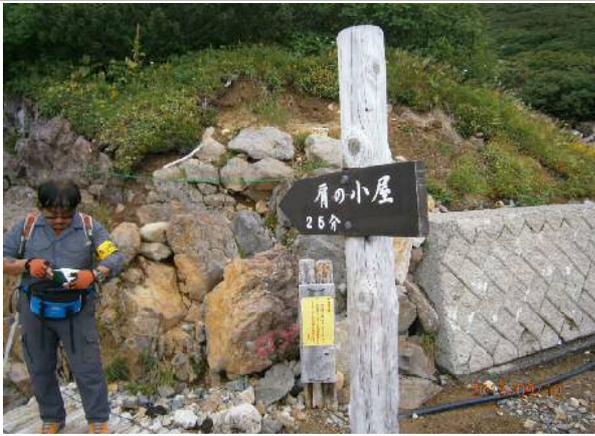
写真番号	55	撮影日	H25.9.10
	施設名	道標		
	緯度	36.114783		
	経度	137.559550		
概況	車道からの入口部。 健全である。

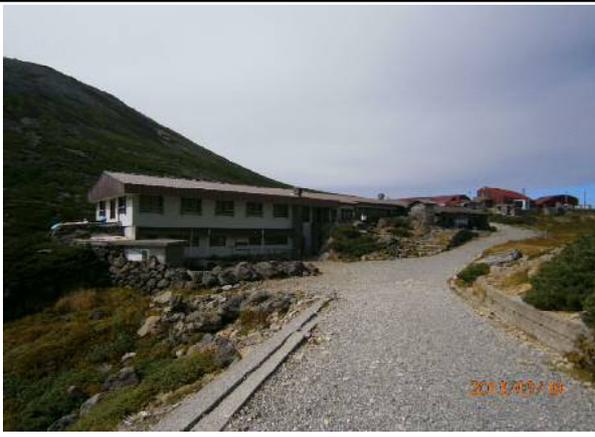
写真番号	56	撮影日	H25.9.10
	施設名	肩の小屋		
	緯度	36.114683		
	経度	137.552483		
概況	健全である。

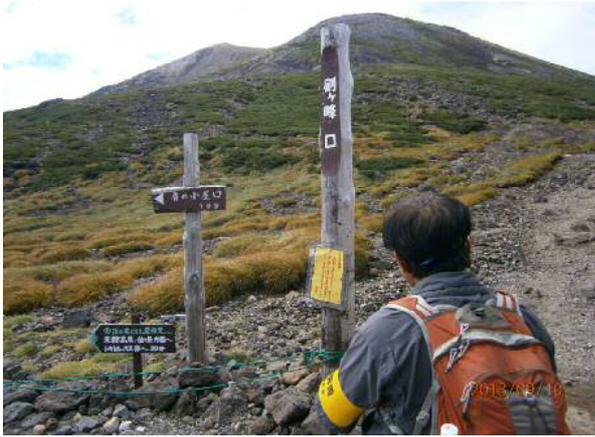
写真番号	57	撮影日	H25.9.10
	施設名	道標 剣ヶ峰口		
	緯度	36.113917		
	経度	137.551783		
	概況	健全である。

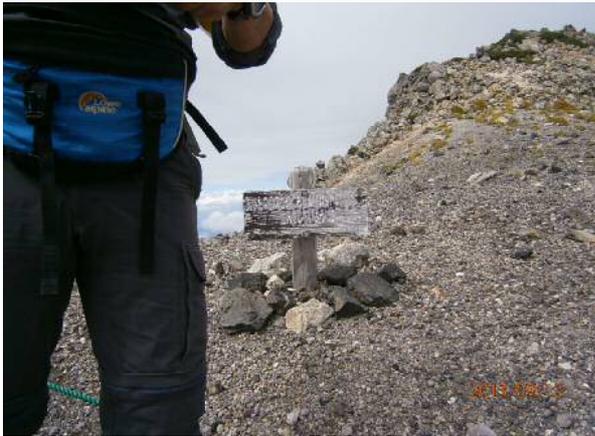
写真番号	58	撮影日	H25.9.10
	施設名	道標		
	緯度	36.109017		
	経度	137.552567		
	概況	文字かすれている。

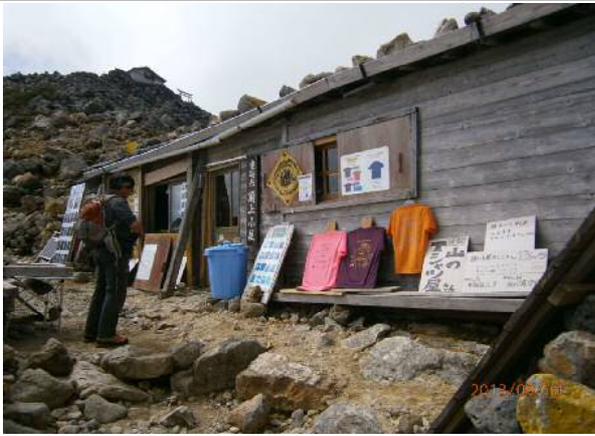
写真番号	59	撮影日	H25.9.10
	施設名	頂上小屋		
	緯度	36.107183		
	経度	137.553817		
	概況	健全である。

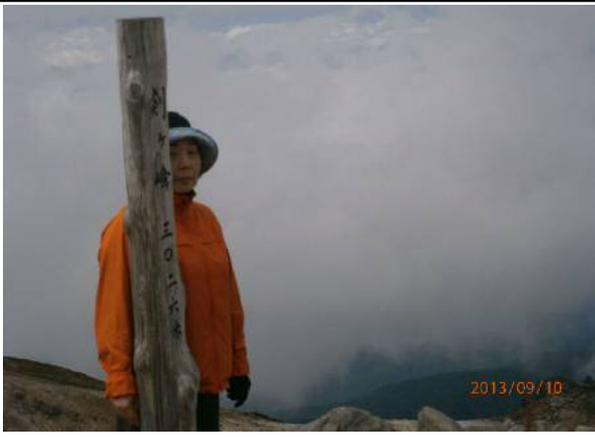
写真番号	60	撮影日	H25.9.10
	施設名	剣ヶ峰山頂		
	緯度	36.106483		
	経度	137.553633		
	概況	健全である。

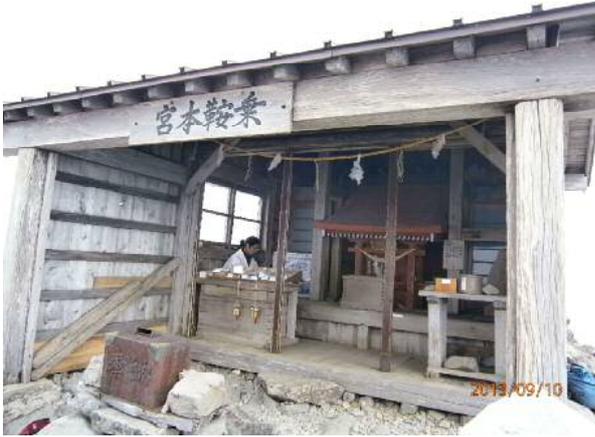
写真番号	61	撮影日	H25.9.10
	施設名	乗鞍本宮		
	緯度	36.106483		
	経度	137.553617		
	概況	健全である。

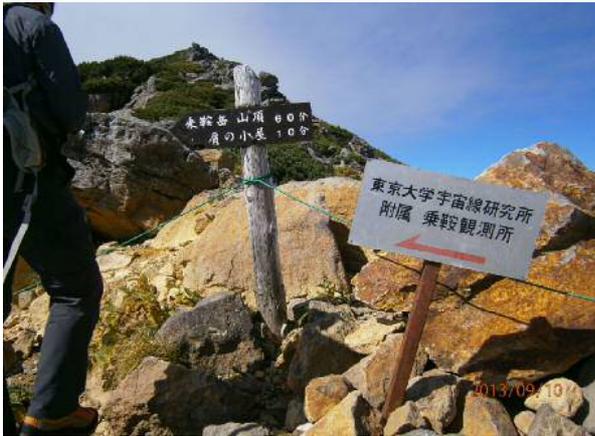
写真番号	62	撮影日	H25.9.10
	施設名	道標		
	緯度	36.117483		
	経度	137.556817		
	概況	健全である。

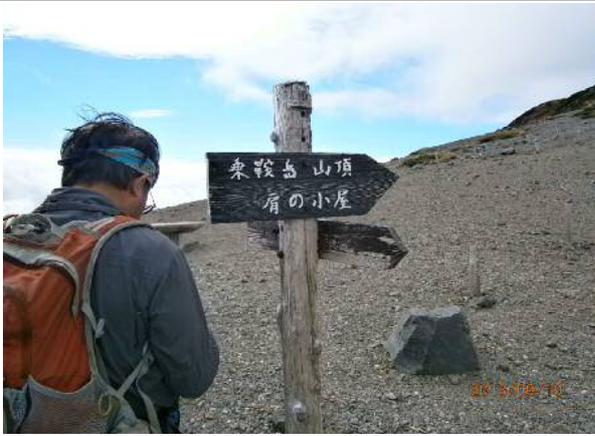
写真番号	63	撮影日	H25.9.10
	施設名	道標		
	緯度	36.123950		
	経度	137.558100		
	概況	健全である。
