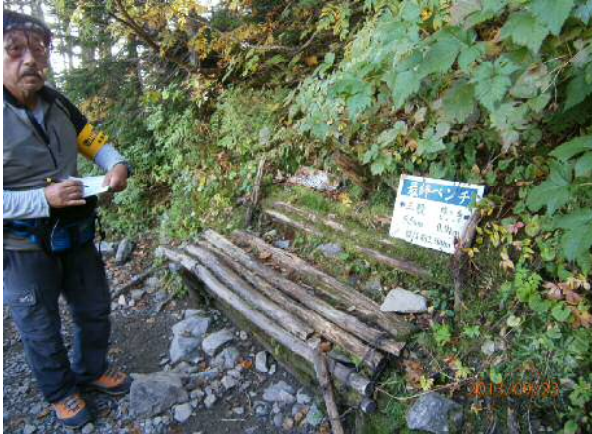
写真番号	17	撮影日	H25.9.23
	施設名	道標・最終ベンチ		
	緯度	36.288650		
	経度	137.729417		
	概況	ベンチは老朽化している。

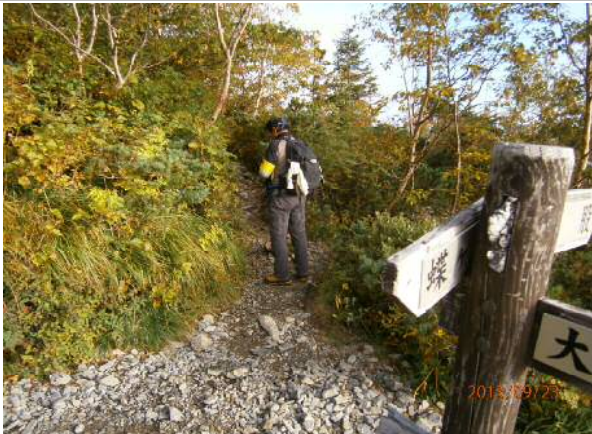
写真番号	18	撮影日	H25.9.23
	施設名	道標・合流地点		
	緯度	36.287617		
	経度	137.727367		
	概況	健全である。		
	写真番号		撮影日	
	施設名			
	緯度			
	経度			
	概況			
	写真番号		撮影日	
	施設名			
	緯度			
	経度			
	概況
