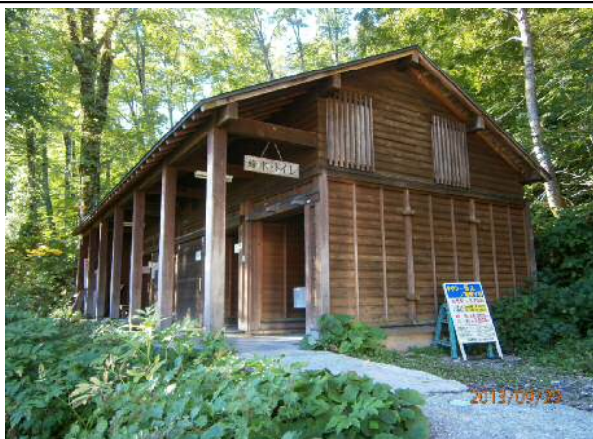
| 写真番号 | 1 | 撮影日 | H25.9.29 |

| 施設名 | 猿倉荘 外トイレ | | |
| 概況 | 健全である。 | | |

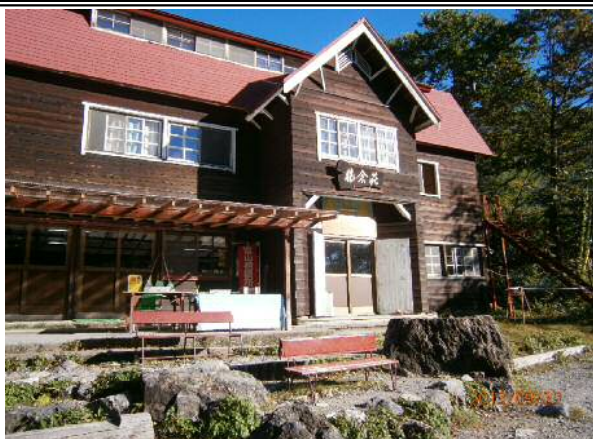
| 写真番号 | 2 | 撮影日 | H25.9.29 |

| 施設名 | 猿倉荘 | | |
| 概況 | 健全である。 | | |

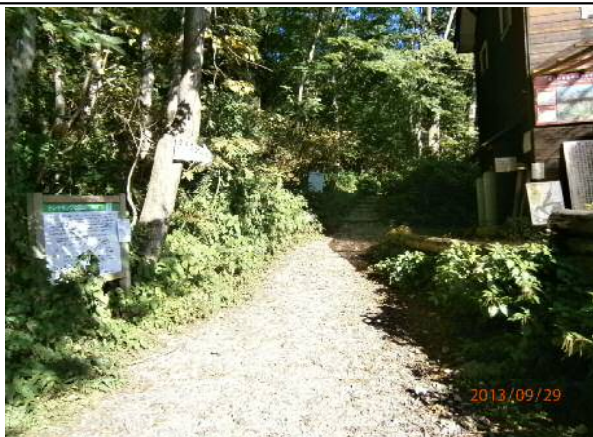
| 写真番号 | 3 | 撮影日 | H25.9.29 |

| 施設名 | 登山口 看板・道標 | | |
| 概況 | 健全である。 | | |

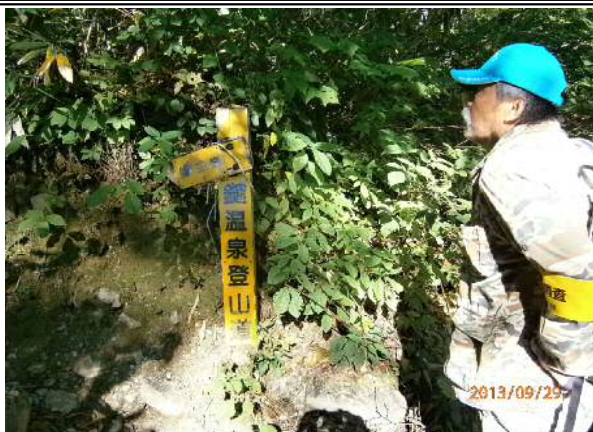
| 写真番号 | 4 | 撮影日 | H25.9.29 |

| 施設名 | 道標 分岐 | | |
| 概況 | 健全である。 | | |

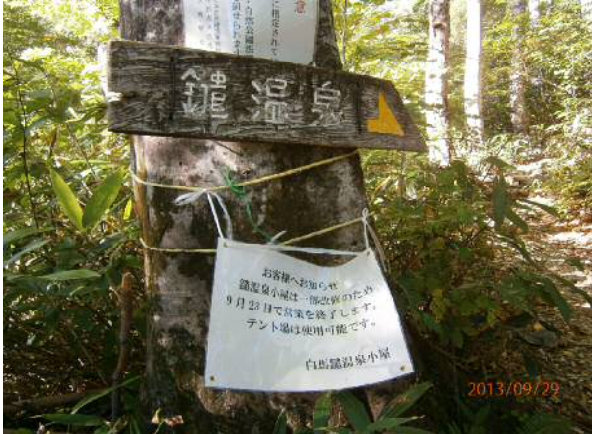
| | 写真番号 | 5 | 撮影日 | H25.9.29 |

| | 施設名 | 道標 温泉 | | |
| | 概況 | 健全である。 | | |

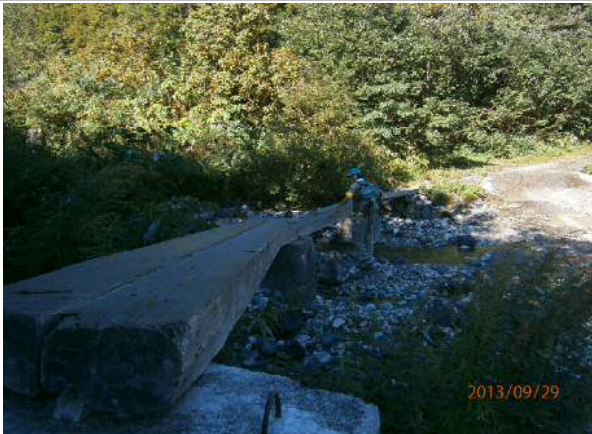
| | 写真番号 | 6 | 撮影日 | H25.9.29 |

| | 施設名 | 橋 長走沢 | | |
| | 概況 | 健全である。 | | |

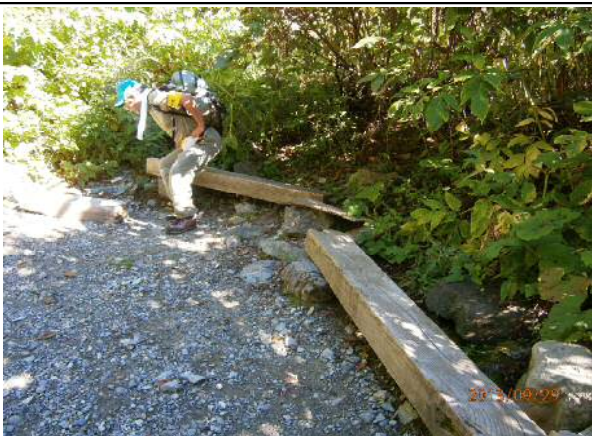
| | 写真番号 | 7 | 撮影日 | H25.9.29 |

| | 施設名 | ベンチ | | |
| | 概況 | 健全である。 | | |

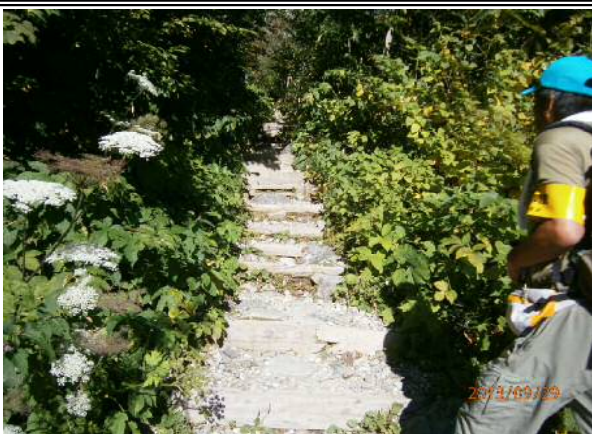
| | 写真番号 | 8 | 撮影日 | H25.9.29 |

| | 施設名 | 木の階段 | | |
| | 概況 | 健全である。 | | |

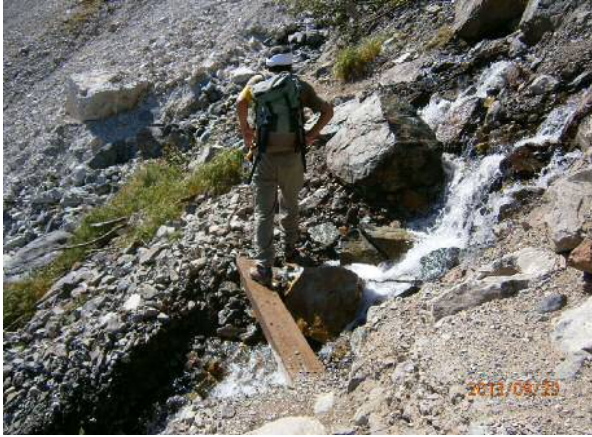
| | 写真番号 | 17 | 撮影日 | H25.9.29 |

| | 施設名 | 橋 木一枚 | | |
| | 概況 | 健全である。 | | |

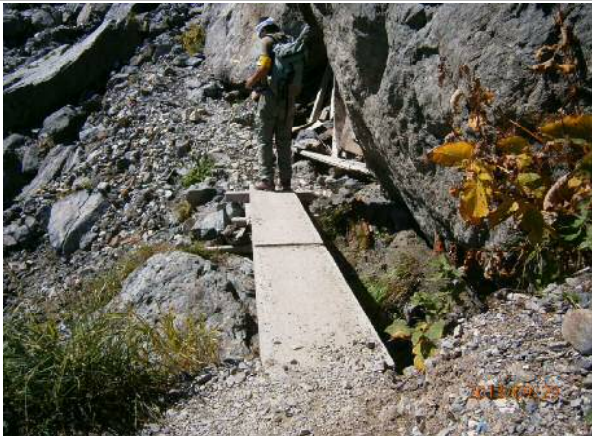
| | 写真番号 | 18 | 撮影日 | H25.9.29 |

| | 施設名 | 橋 | | |
| | 概況 | 健全である。 | | |

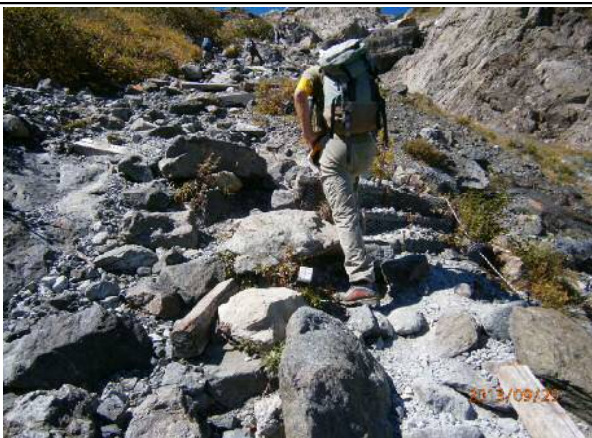
| | 写真番号 | 19 | 撮影日 | H25.9.29 |

| | 施設名 | 木段 規制ロープ | | |
| | 概況 | 健全である。 | | |

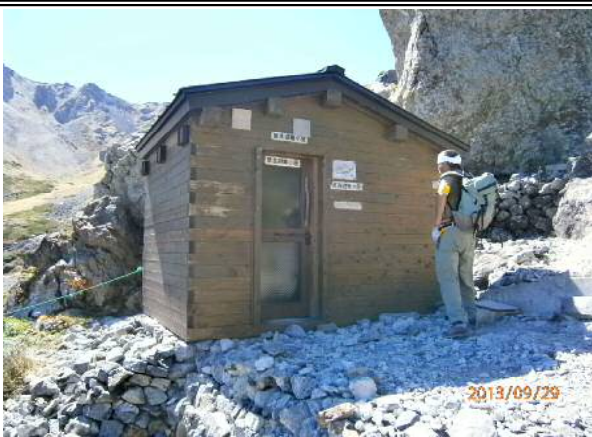
| | 写真番号 | 20 | 撮影日 | H25.9.29 |

| | 施設名 | 避難小屋 | | |
| | 概況 | 健全である。 | | |
