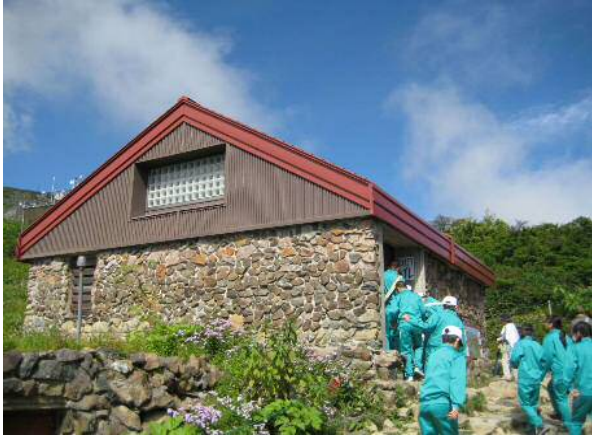
写真番号	1	撮影日	H25.8.26
	施設名	八方池山荘・案内図		
	緯度	36.696783		
	経度	137.798950		
	概況	健全である

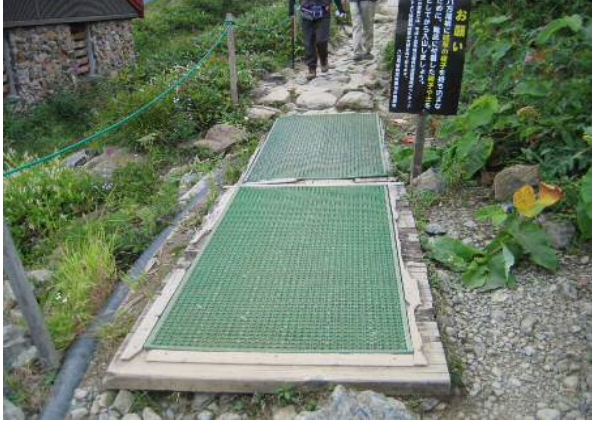
写真番号	3	撮影日	H25.8.26
	施設名	道標		
	緯度	36.696917		
	経度	137.798833		
	概況	緑規制ロープ 健全である

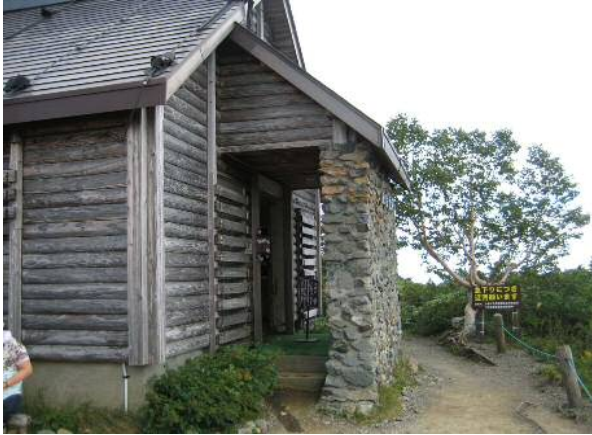
写真番号	9	撮影日	H25.8.26
	施設名	木道・溝		
	緯度	36.694650		
	経度	137.792583		
	概況	緑規制ロープ 健全である		
 	写真番号	10	撮影日	H25.8.26
	施設名	看板		
	緯度	36.694700		
	経度	137.791950		
	概況	緑規制ロープ 健全である

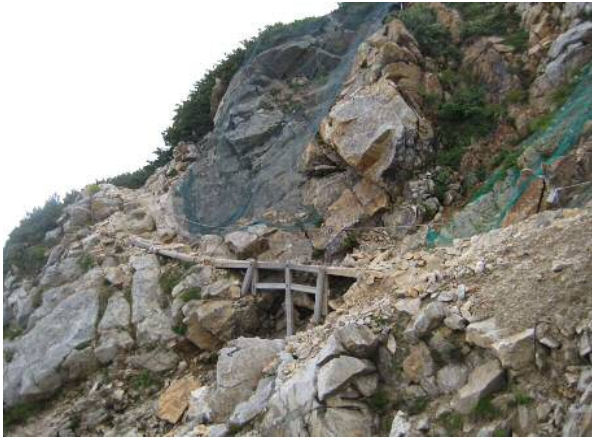
写真番号	29	撮影日	H25.8.26
	施設名	道標		
	緯度	36.689833		
	経度	137.773617		
	概況	健全である		
 	写真番号	30	撮影日	H25.8.26
	施設名	防護ネット		
	緯度	36.689717		
	経度	137.772300		
	概況	土砂流出跡あり		
 	写真番号	31	撮影日	H25.8.26
	施設名	ケルン		
	緯度	36.689533		
	経度	137.770000		
	概況	健全である		
 	写真番号	32	撮影日	H25.8.26
	施設名	登山道状況		
	緯度	36.687200		
	経度	137.764550		
	概況	健全である
