路線名：柵池白馬大池線

路線番号：53

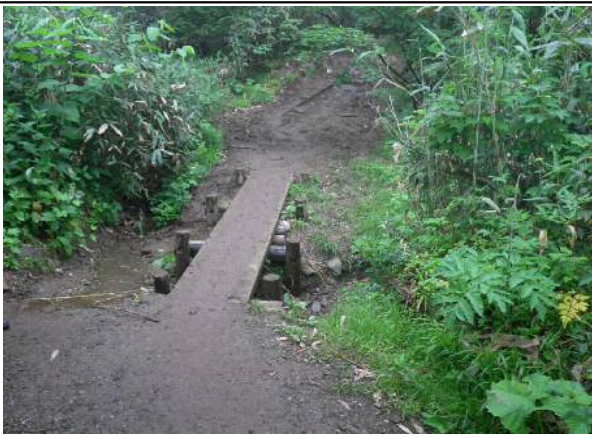
写真番号	3	撮影日	H25.8.6
	施設名	橋		
	緯度	36.774217		
	経度	137.818650		
	概況	健全である

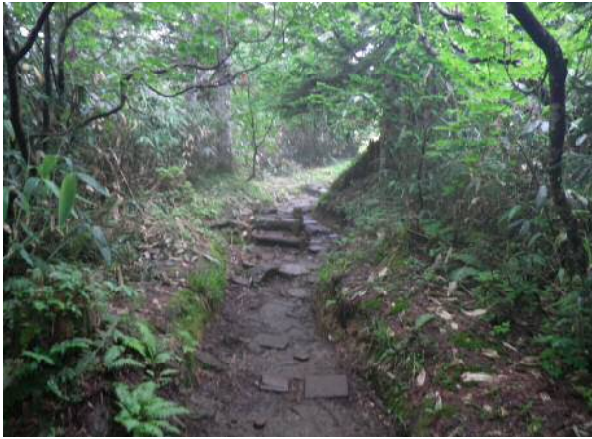
写真番号	9	撮影日	H25.8.6
	施設名	木段		
	緯度	36.775900		
	経度	137.819067		
	概況	健全である

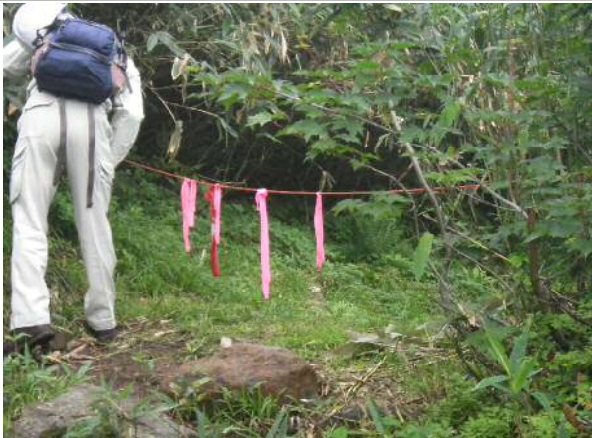
写真番号	10	撮影日	H25.8.6
	施設名	立入禁止ロープ		
	緯度	36.777083		
	経度	137.818050		
	概況	健全である

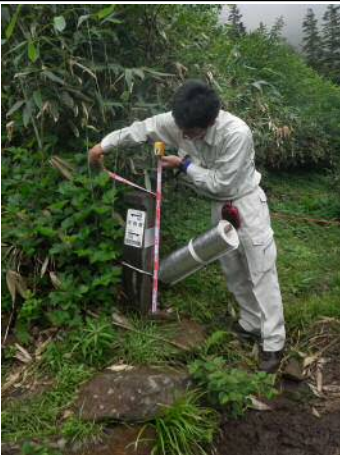
写真番号	11	撮影日	H25.8.6
	施設名	道標		
	緯度	36.777117		
	経度	137.818017		
	概況	健全である

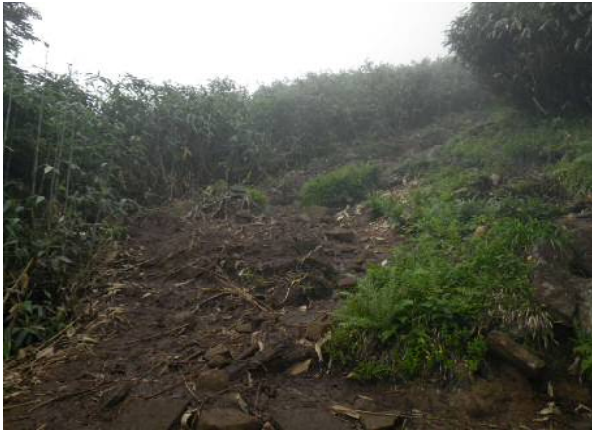
写真番号	12	撮影日	H25.8.6
	施設名	登山道状況		
	緯度	36.777833		
	経度	137.817450		
	概況	健全である

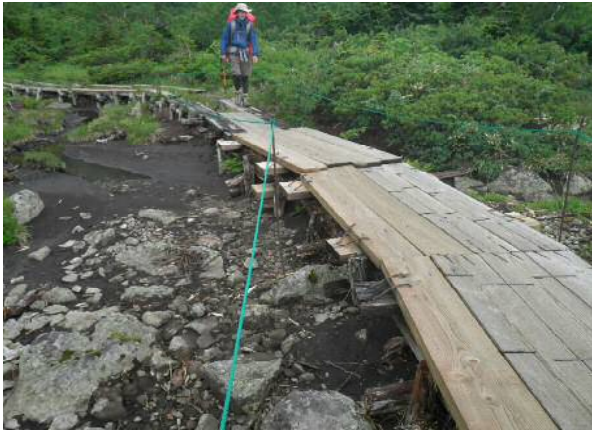
写真番号	20	撮影日	H25.8.6
	施設名	木道		
	緯度	36.782667		
	経度	137.811183		
	概況	緑規制ロープ 健全である

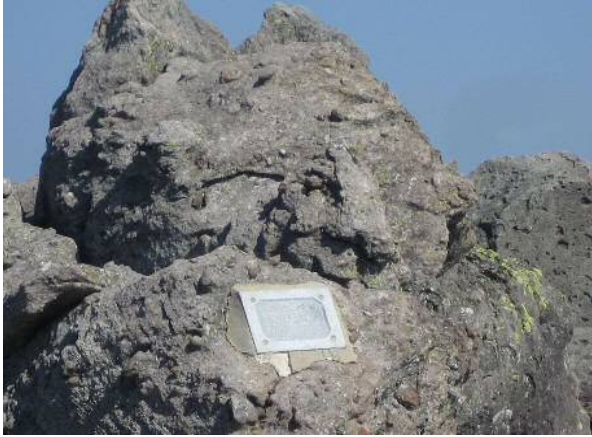
写真番号	25	撮影日	H25.10.14
	施設名	レリーフ		
	緯度	36.783183		
	経度	137.804317		
	概況	健全である

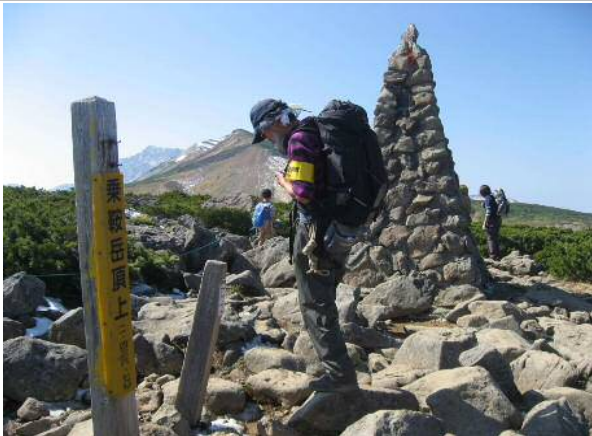
写真番号	26	撮影日	H25.10.14
	施設名	乗鞍岳頂上		
	緯度	36.782500		
	経度	137.801600		
	概況	標柱・道標・ケルン 健全である

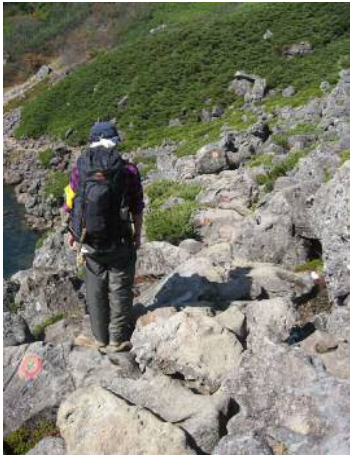
写真番号	27	撮影日	H25.10.14
	施設名	岩場・ペンキ目印		
	緯度	36.785917		
	経度	137.798833		
	概況	健全である

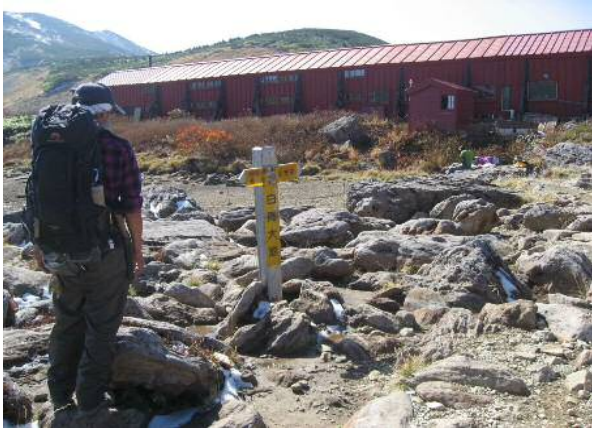
写真番号	28	撮影日	H25.10.14
	施設名	大池山荘・道標		
	緯度	36.786750		
	経度	137.795650		
	概況	健全である

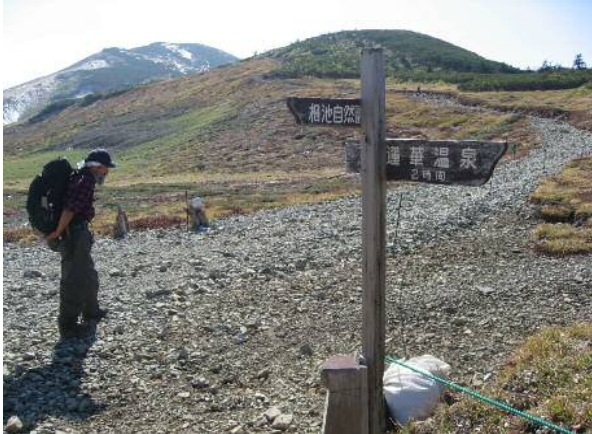
写真番号	29	撮影日	H25.10.14
	施設名	道標・合流部		
	緯度	36.786500		
	経度	137.794350		
	概況	健全である		
	写真番号		撮影日	
	施設名			
	緯度			
	経度			
	概況			
	写真番号		撮影日	
	施設名			
	緯度			
	経度			
	概況			
	写真番号		撮影日	
	施設名			
	緯度			
	経度			
	概況
