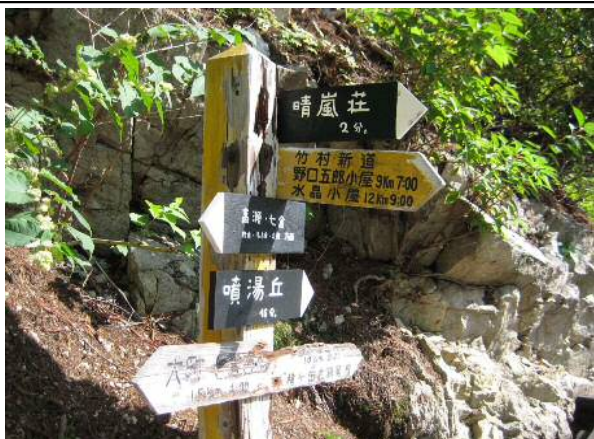
写真番号	1	撮影日	H25.9.10
施設名	道標		
緯度	36.397400		
経度	137.681667		
概況	健全である

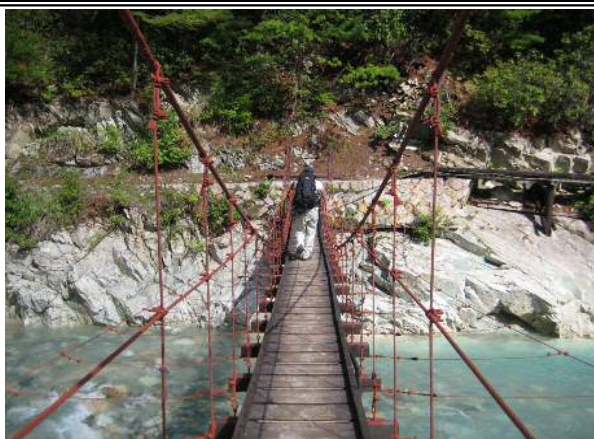
写真番号	2	撮影日	H25.9.10
施設名	つり橋		
緯度	36.397433		
経度	137.681583		
概況	健全である

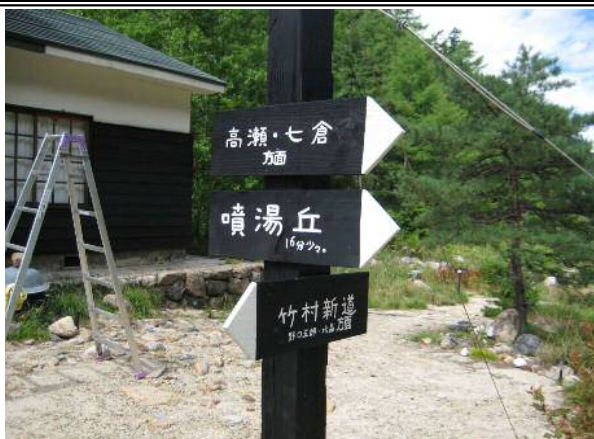
写真番号	3	撮影日	H25.9.10
施設名	晴嵐荘前 道標		
緯度	36.397400		
経度	137.680467		
概況	健全である

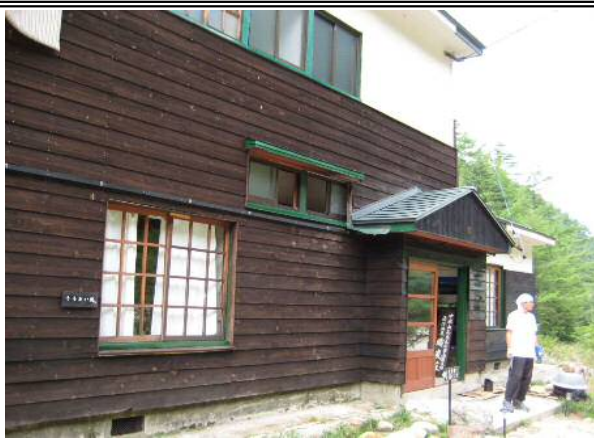
写真番号	4	撮影日	H25.9.10
施設名	晴嵐荘		
緯度	36.397400		
経度	137.680483		
概況	健全である
