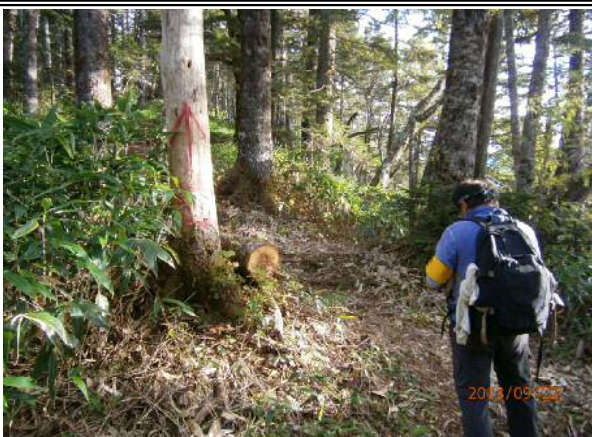
写真番号	17	撮影日	H25.9.22
	施設名	登山道状況		
	緯度	36.247100		
	経度	137.699800		
	概況	健全である。		
 	写真番号	18	撮影日	H25.9.22
	施設名	登山道状況		
	緯度	36.243600		
	経度	137.693983		
	概況	健全である。		
 	写真番号	19	撮影日	H25.9.22
	施設名	看板		
	緯度	36.242217		
	経度	137.689450		
	概況	明神見晴らし。 健全である。
