路線名：毛木場甲武信ヶ岳線

路線番号：82

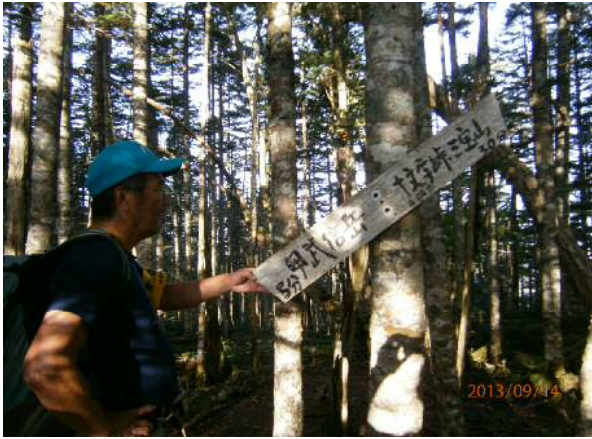
写真番号	25	撮影日	H25.9.14
	施設名	小屋頂上分岐		
	緯度	35.910633		
	経度	138.728833		
	概況	健全である。

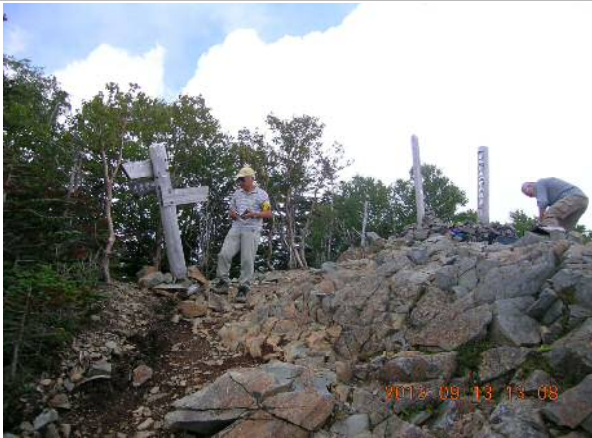
写真番号	26	撮影日	H25.9.13
	施設名	頂上 甲武信 道標・標柱		
	緯度	35.909250		
	経度	138.728767		
	概況	健全である。		
	写真番号		撮影日	
	施設名			
	緯度			
	経度			
	概況			
	写真番号		撮影日	
	施設名			
	緯度			
	経度			
	概況
