路線名：梓山甲武信岳線

路線番号：83

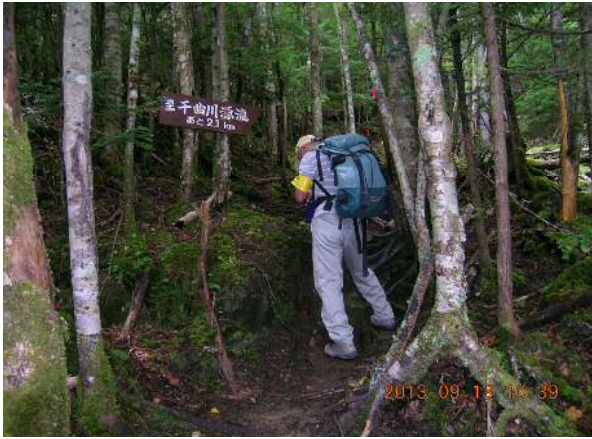
写真番号	13	撮影日	H25.9.13
	施設名	道標		
	緯度	35.922550		
	経度	138.710633		
	概況	健全である。

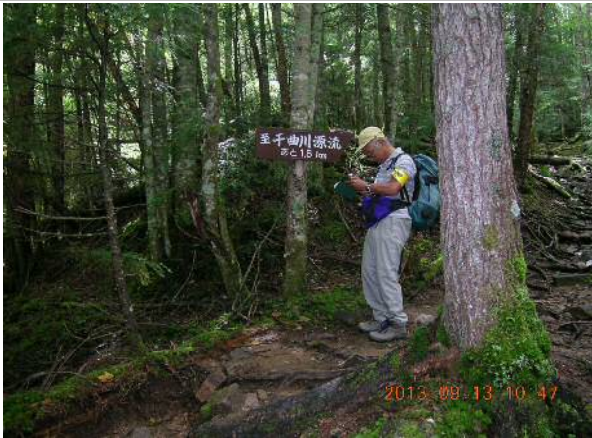
写真番号	14	撮影日	H25.9.13
	施設名	道標		
	緯度	35.920900		
	経度	138.710000		
	概況	健全である。

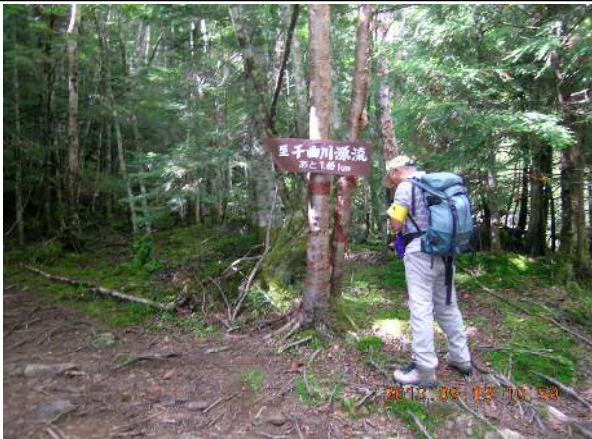
写真番号	15	撮影日	H25.9.13
	施設名	道標		
	緯度	35.917433		
	経度	138.709550		
	概況	健全である。

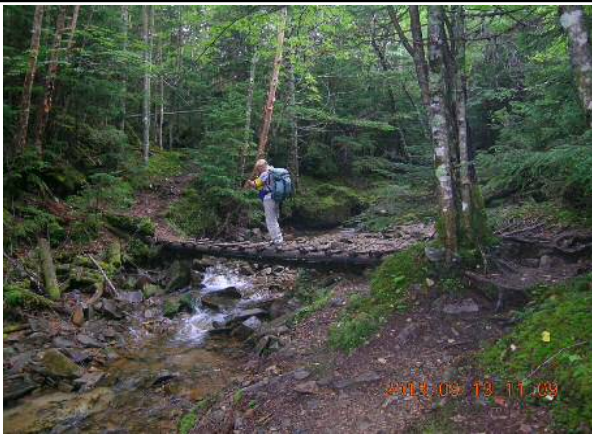
写真番号	16	撮影日	H25.9.13
	施設名	丸木橋		
	緯度	35.915417		
	経度	138.712317		
	概況	健全である。

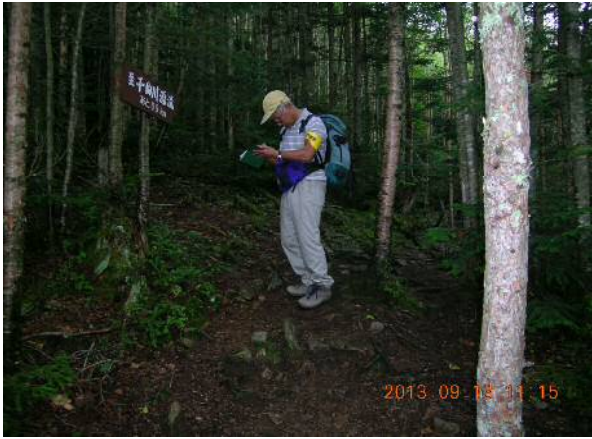
<p>2013.09.13 11:15</p>	写真番号	17	撮影日	H25.9.13
	施設名	道標		
	緯度	35.914967		
	経度	138.714067		
	概況	健全である。

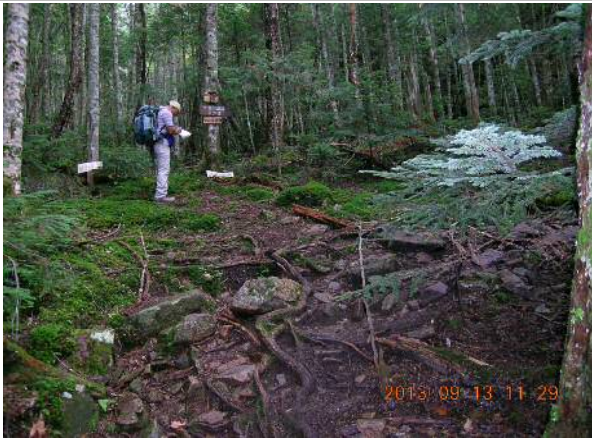
<p>2013.09.13 11:29</p>	写真番号	18	撮影日	H25.9.13
	施設名	道標		
	緯度	35.913550		
	経度	138.719583		
	概況	健全である。

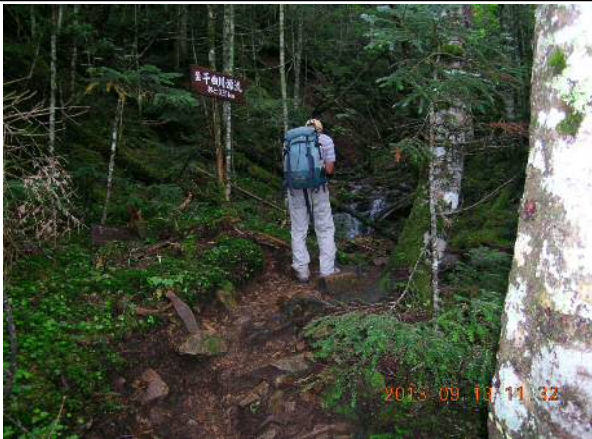
<p>2013.09.13 11:32</p>	写真番号	19	撮影日	H25.9.13
	施設名	道標		
	緯度	35.912950		
	経度	138.719717		
	概況	健全である。

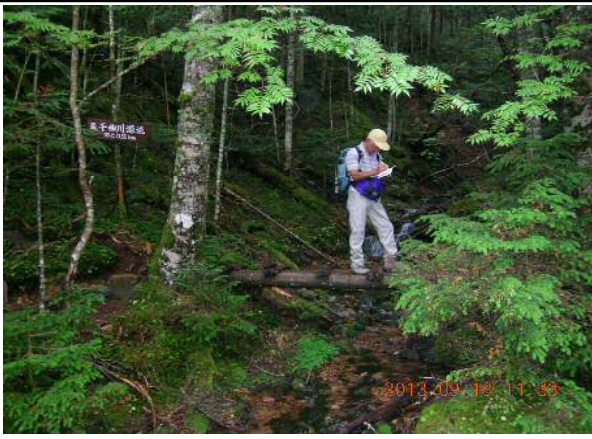
<p>2013.09.13 11:33</p>	写真番号	20	撮影日	H25.9.13
	施設名	丸木橋		
	緯度	35.912867		
	経度	138.719567		
	概況	健全である。

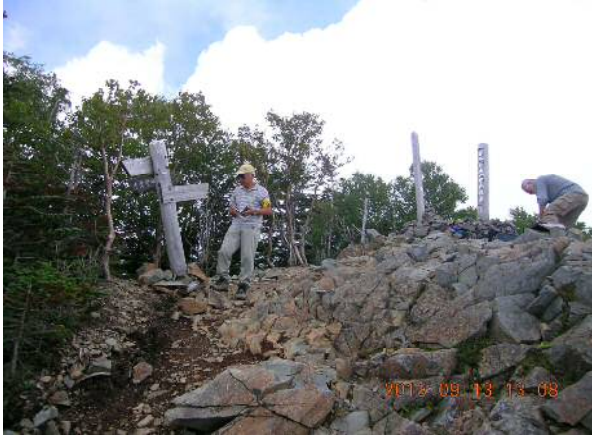
写真番号	25	撮影日	H25.9.13
	施設名	頂上 甲武信 道標・標柱		
	緯度	35.909250		
	経度	138.728767		
	概況	健全である。		
	写真番号		撮影日	
	施設名			
	緯度			
	経度			
	概況			
	写真番号		撮影日	
	施設名			
	緯度			
	経度			
	概況			
	写真番号		撮影日	
	施設名			
	緯度			
	経度			
	概況
