路線名：川端下金峰山線

路線番号：84

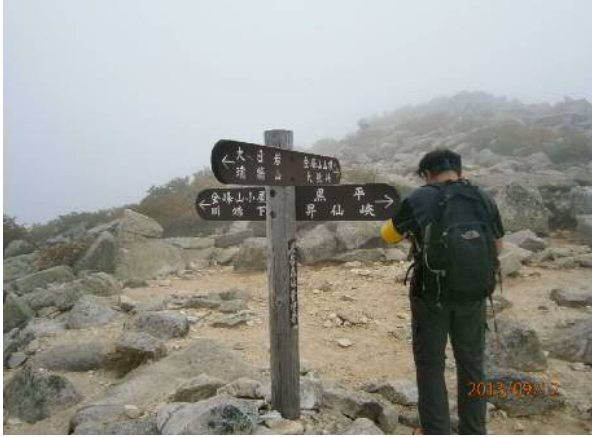
写真番号	20	撮影日	H25.9.12
	施設名	道標分岐		
	緯度	35.871050		
	経度	138.619500		
	概況	健全である。
