施設名: 金懸小屋

施設番号: 8

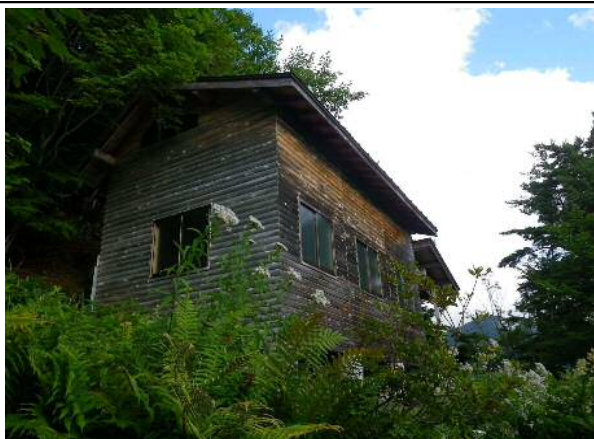
写真番号	1	撮影日	H25.8.28
施設名	金懸小屋		
緯度	35.778617		
経度	137.762817		
概況	健全である。

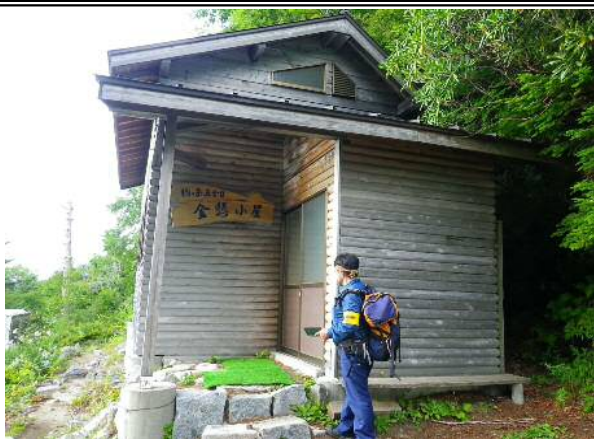
写真番号	2	撮影日	H25.8.28
施設名	金懸小屋 入り口		
緯度	35.778500		
経度	137.762800		
概況	健全である。

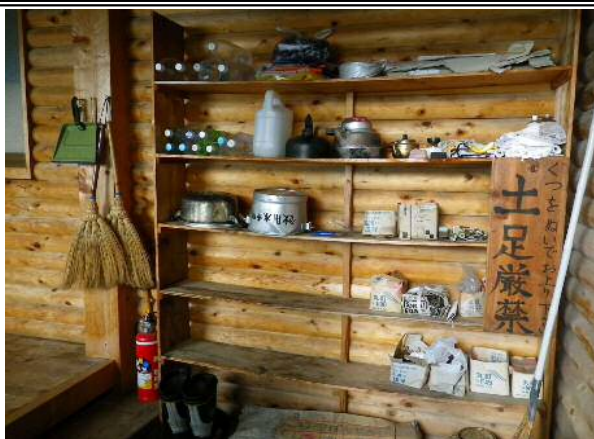
写真番号	3	撮影日	H25.8.28
施設名	金懸小屋 内部		
緯度	35.778583		
経度	137.762800		
概況	健全である。

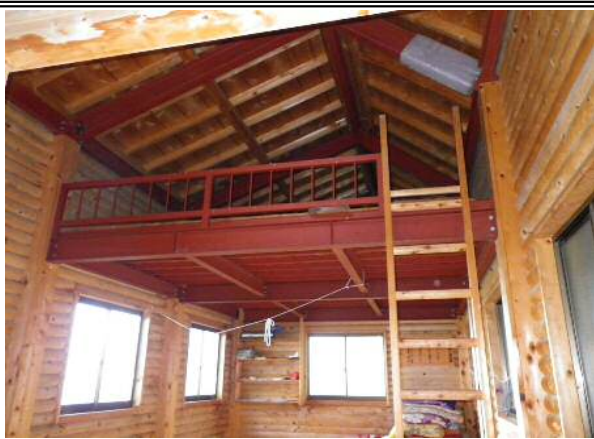
写真番号	4	撮影日	H25.8.28
施設名	金懸小屋 内部		
緯度	35.778583		
経度	137.762800		
概況	健全である。
