施設名：檜尾避難小屋

施設番号：10

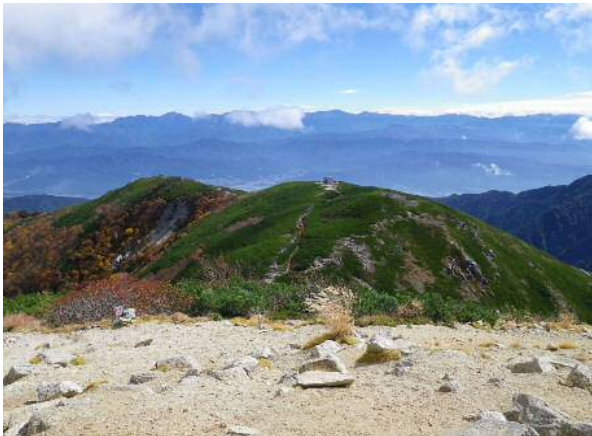
写真番号	1	撮影日	H25.10.7
	施設名	檜尾岳山頂より		
	緯度	35.751983		
	経度	137.813283		
	概況	健全である。		
 	写真番号	2	撮影日	H25.10.7
	施設名	檜尾避難小屋(檜尾岳より)		
	緯度	35.752067		
	経度	137.813350		
	概況	健全である。

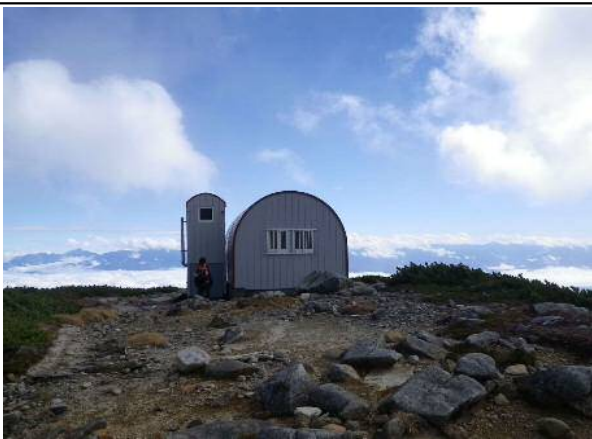
写真番号	3	撮影日	H25.10.21
	施設名	西から		
	緯度	35.751350		
	経度	137.816117		
	概況	健全である。		
 	写真番号	4	撮影日	H25.10.21
	施設名	入口		
	緯度	35.751267		
	経度	137.816350		
	概況	健全である。

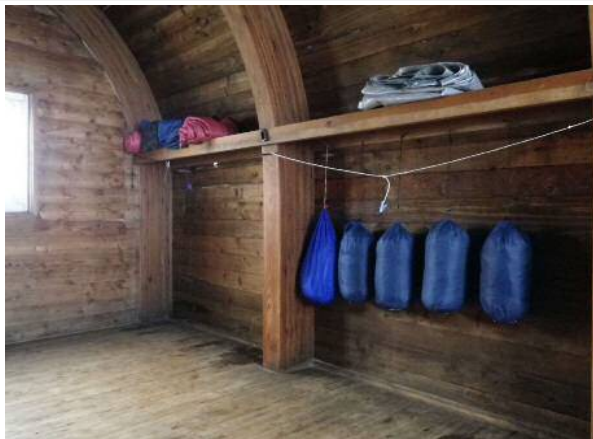
写真番号	5	撮影日	H25.10.21
施設名	内部		
緯度	35.751317		
経度	137.816317		
概況	健全である。

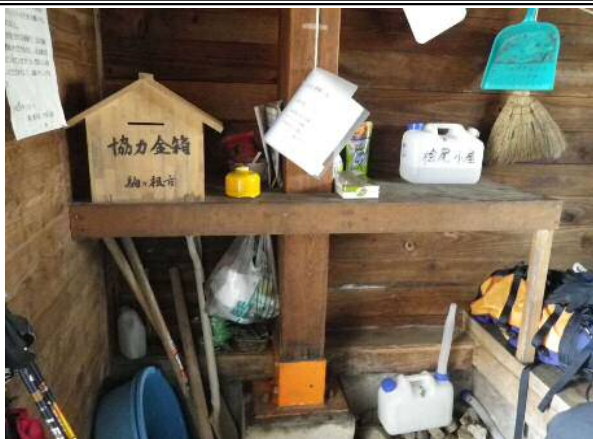
写真番号	6	撮影日	H25.10.21
施設名	内部		
緯度	35.751300		
経度	137.816300		
概況	健全である。

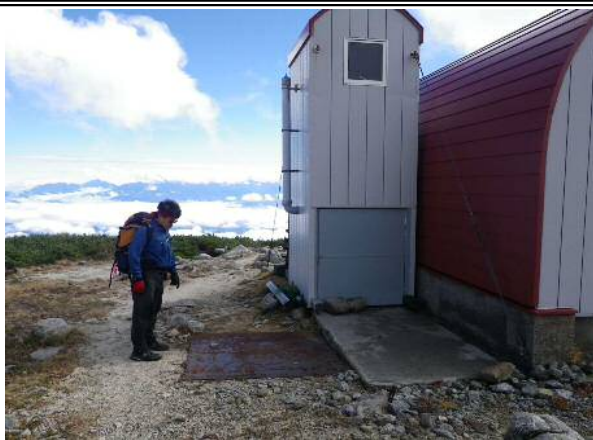
写真番号	7	撮影日	H25.10.21
施設名	トイレ外観		
緯度	35.751350		
経度	137.816200		
概況	健全である。

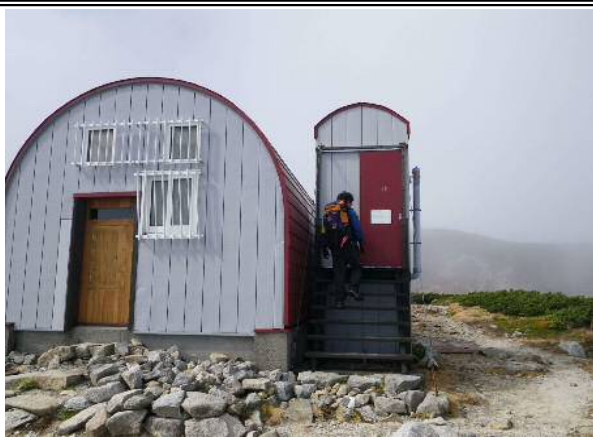
写真番号	8	撮影日	H25.10.21
施設名	トイレ外観		
緯度	35.751317		
経度	137.816383		
概況	健全である。

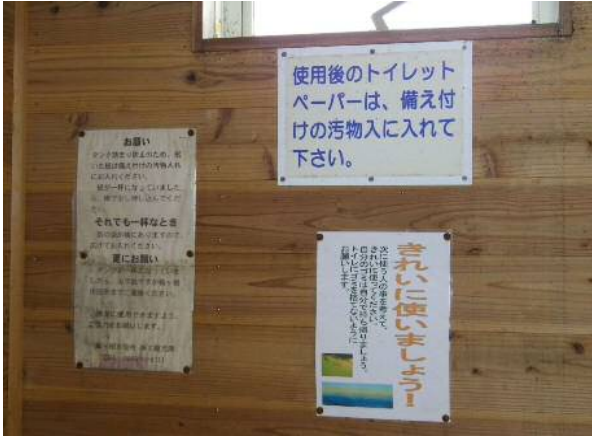
写真番号	10	撮影日	H25.10.21
	施設名	トイレ内部		
	緯度	35.751333		
	経度	137.816300		
	概況	トイレの管理は駒ヶ根市役所。健全である。
