施設名：擂鉢窪避難小屋

施設番号：16

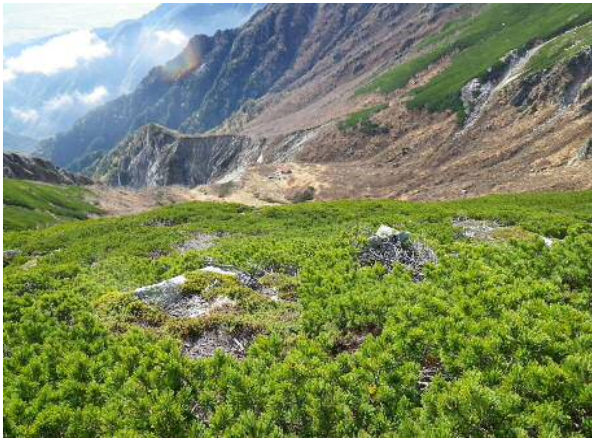
写真番号	1	撮影日	H25.10.18
	施設名	南駒ヶ岳方面		
	緯度	35.706333		
	経度	137.815433		
	概況	健全である。		
 	写真番号	2	撮影日	H25.10.18
	施設名	登山道状況		
	緯度	35.704983		
	経度	137.813200		
	概況	健全である。		
 	写真番号	3	撮影日	H25.10.18
	施設名	登山道状況		
	緯度	35.703000		
	経度	137.812150		
	概況	健全である。		
 	写真番号	4	撮影日	H25.10.18
	施設名	南駒ヶ岳より		
	緯度	35.700117		
	経度	137.811767		
	概況	健全である。
